CARRERA: ING. MECATRONICA

EMPRESA: FLEX AGUASCALIENTES

[RECUPERACION DE MATERIAL DEFECTUOSO PARA CAMARAS AXIS.]

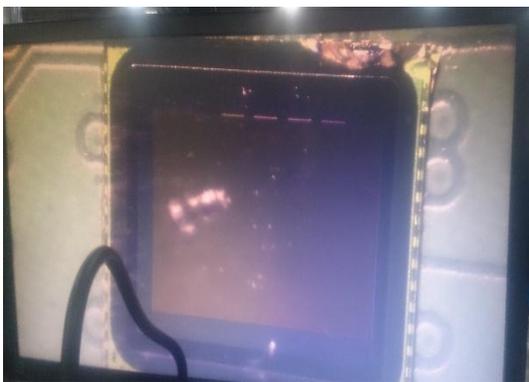
Algunos defectos que la PCBA puede llegar a tener es que el sensor se encuentre quebrado, como se muestra en la ilustración 3. Por tan solo un ligero tallón en el sensor, este deja de funcionar y es imposible la transmisión de datos para que el óptico el cual es encargado de emitir las imágenes funcione correctamente. Cuando el sensor de una tablilla PCBA se encuentra dañado antes de ser utilizado, se realiza una requisición de salida de material donde indica al proveedor que el material está dañado y es necesario un material sin daño.

**Ilustración 3. Sensor de PCBA dañado.**

Cuando el operario daña por accidente algún componente de la PCBA, ésta se checa en el microscopio y se valida cual fue el daño, si es reparable o no, ya sea cambiando el componente o realizando un re-trabajo de la tablilla.

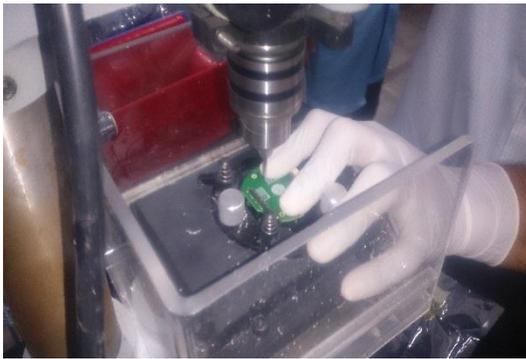
Otro problema por el cual existe desperdicio de material se presenta en el ensamble de la PCBA con el óptico. El proceso de dichos materiales es que al ensamblar la tablilla es necesario agregarle un holder de plástico el cual cuenta con 3 pines en los cuales se ensamblara la PCBA para que así quede cubierta y no se dañe durante el proceso de trabajo. El problema de dicho ensamble es que al realizar la prueba final la cual es checar si el óptico da imagen. Ya sea la tablilla, componente o algún cable que se haya dañado en el proceso, es necesario realizar un re-trabajo a la PCBA en un taladro de banco, con el cual se perforan los 3 orificios donde viene ensamblada la tablilla con el holder, el cual se desecha porque ya no puede ser ensamblado con la tablilla ya que no cuenta con los 3 pines para poder sostener dicha PCBA.

Ilustración 4. Re-trabajo de tablilla en taladro de banco.

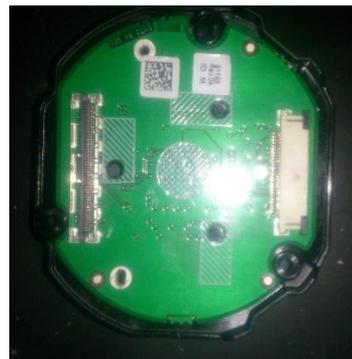
Ilustración 5. Tablilla desensamblada del óptico para re-trabajar.

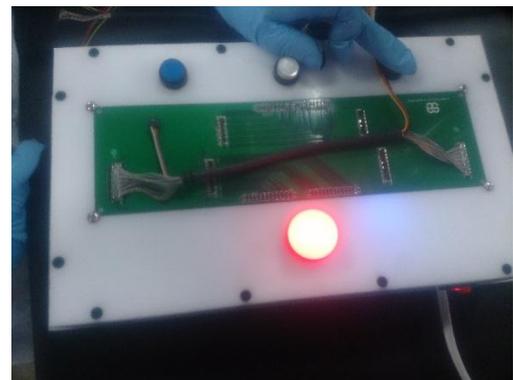
La finalidad de dicho probador es detectar cables con bueno y mal funcionamiento realizando una prueba a cada cable coaxial, la cual es conectarlo al probador, si la luz de dicho equipo es verde quiere decir que el cable tiene un buen funcionamiento, si pasa lo contrario que la luz sea roja esto quiere decir que el cable se encuentra en mal estado y no es apto para ser ensamblado.

Ilustración 13. Cable coaxial con mal funcionamiento.
