Instituto Tecnológico de Pabellón de Arteaga
Departamento de Ciencias Económico Administrativas

PROYECTO DE TITULACIÓN

*REDUCCIÓN DE DEFECTOS EN CARROCERÍA POR SELLO EMBARRADO EN PLANTA PINTURA
NISSN A1.*

Junio 2021

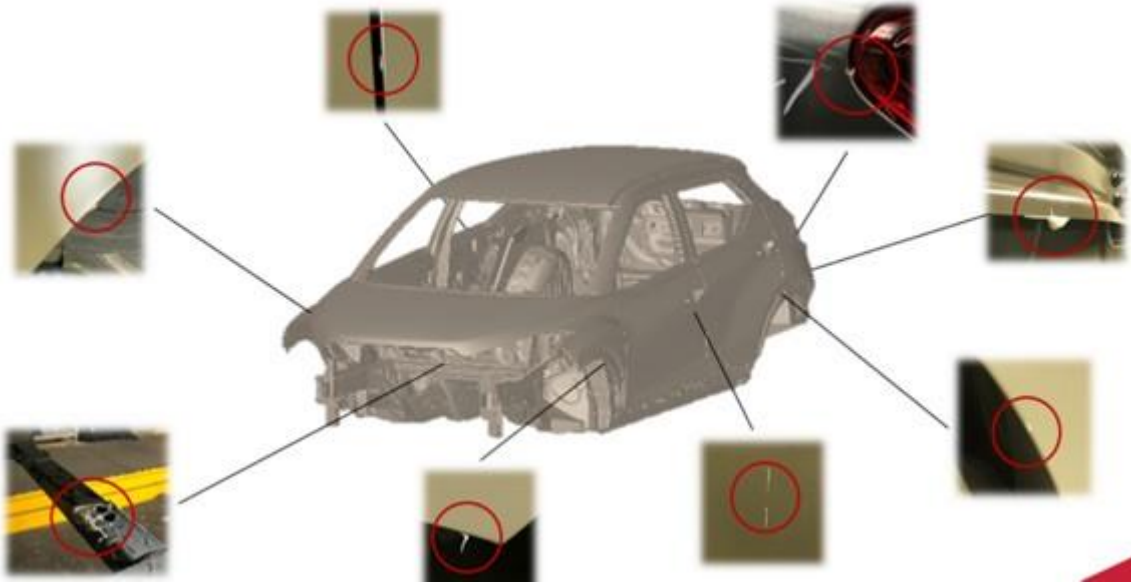
Figura 7. Esquema de zonas más afectadas por sello embarrado.

ASPECTO DEL SELLO EMBARRADO EN DIVERSAS ZONAS DE LA CARROCERÍA

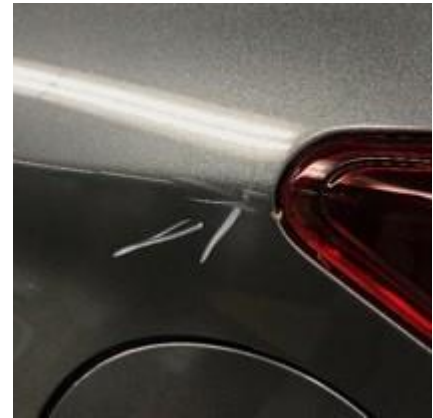
Figura 23. Sello embarrado en fender.

Si después de todos estos procesos, el defecto se fuga hasta la planta ensambles, queda un último filtro para la detección del defecto, este filtro en realidad son dos etapas: plataforma 1 y plataforma 2 (PLT1 y PLT2) en planta ensambles (figura 22), ahí es donde, después de ensamblada por completo la unidad, se llegan a encontrar sellos embarrados en la unidad, en la figura 23 se muestra un sello embarrado en la unidad, detectado en plataforma 1.
