Instituto Tecnológico de Pabellón de Arteaga
Departamento de Ciencias Económico Administrativas

PROYECTO DE TITULACIÓN

*CONTROL DE PROCESO EN PLANTA: CONTROL Y REDUCCIÓN DE MERMAS,
SEGUNDAS.*

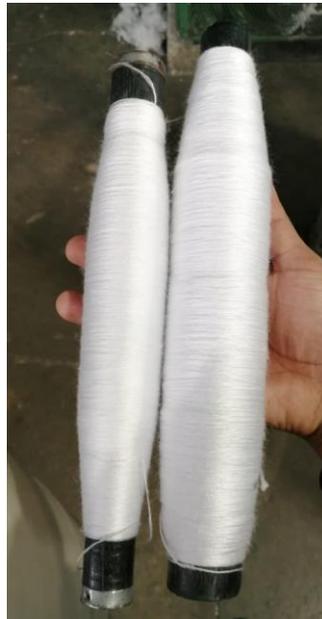
Generalmente, cada trabajador mostraba un desempeño favorable frente a la maquina una vez explicándole el desarrollo de actividades de manera correcta, sin embargo, al pasar de las semanas y la falta de motivación por parte de los supervisores y su falta de autoridad, estos trabajadores simplemente ignoraban pasos o entregaban su producto antes de tiempo causando canillas con bajo peso de material en la mayoría de las veces. En la figura 5.4 se muestra ese problema.

Figura 5.4. Canilla con bajo peso / canilla con buen peso

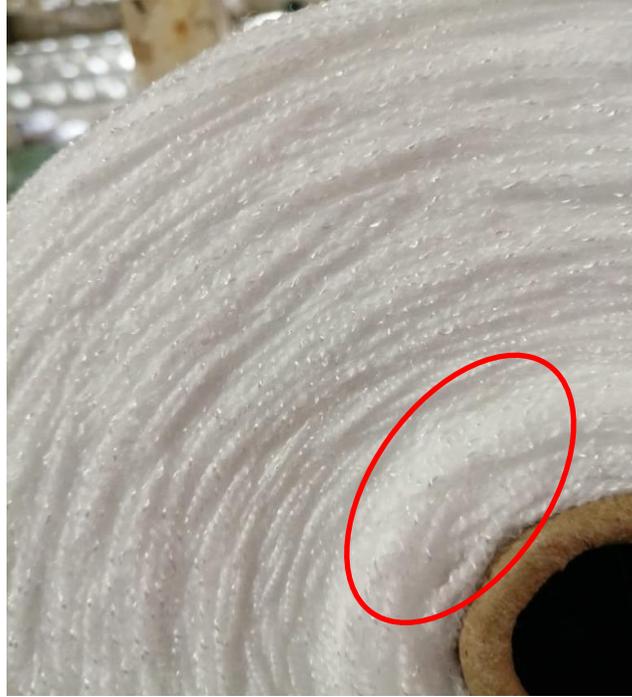
En la figura 5.8 se muestra la falta de torsión de un cono entregado a producto terminado como segunda.

Figura 5.8. Cono con falta de torsión

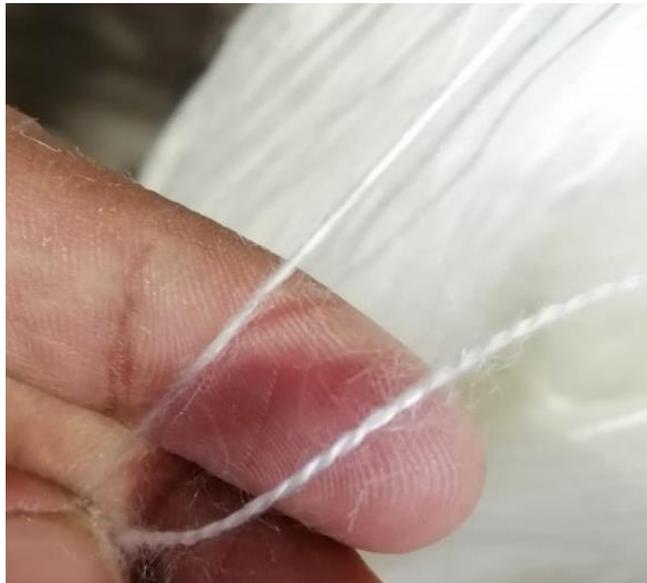
Figura 5.9. Hilo sin torcer e hilo con torsión correcta

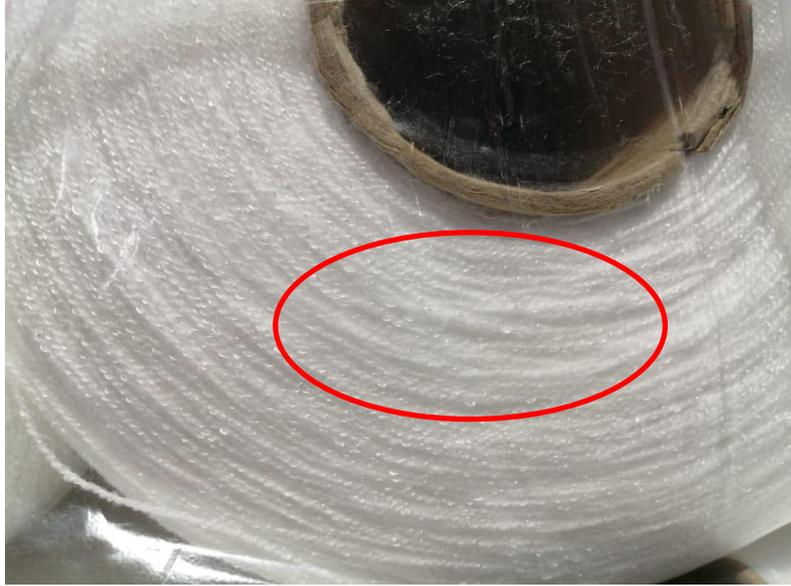
- Falta de poliéster
 - Algunas variedades de hilo cuentan con un filamento de poliéster el cual es alimentado en las máquinas Continuas, este se alimenta a una hebra de pabito resultante del Frotador y en ocasiones por problemas del operario este se ignora por completo ocasionando canillas de hilo sin poliéster, esto a su vez a lo largo de los procesos llega a producto terminado, al área de empaque y es donde se observa esta deficiencia de manera más notoria, resultando en un reclamo por parte del cliente. En la figura 5.10 se observa la inyección del filamento de poliéster en las máquinas continuas. A su vez, en la figura 5.11 la diferencia de un cono con y sin poliéster.

Figura 5.11 Cono con falta de poliéster

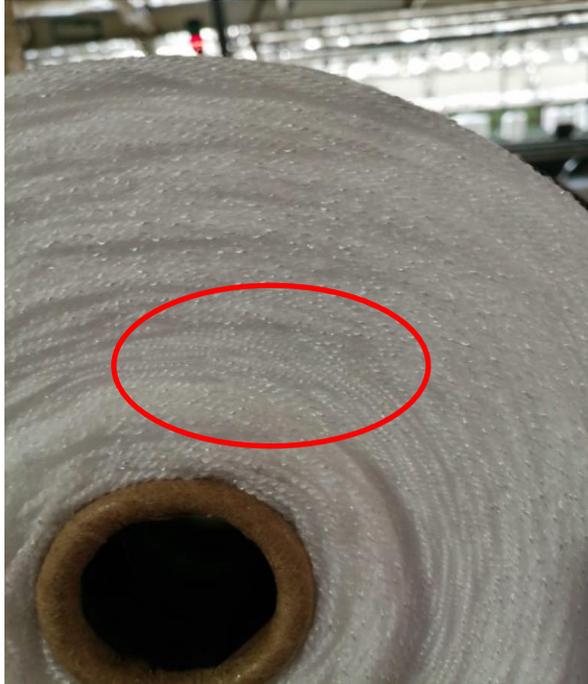
- Retorcido
 - El retorcido es el problema inverso a la falta de torsión, esto es debido a la conjuntura de dos o más hebras realizado en exceso al punto de retorcer el material. Ocasionado en la maquina Torzal, este también es un defecto notorio que el cliente reclamará sin duda alguna. En la figura 5.12 se muestra con detalle esta deficiencia.

Figura 5.12 Cono con segmentos de hilo retorcido

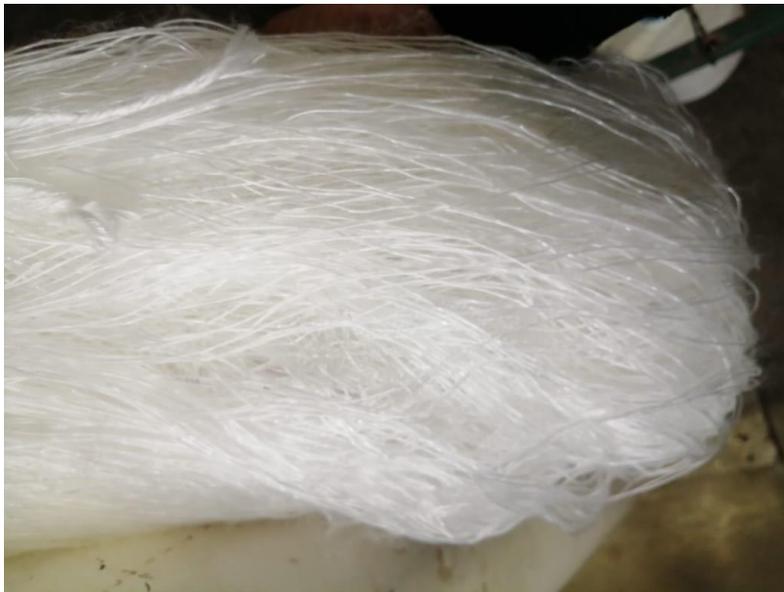
- Maltratado
 - El maltratado es la acción de tener un material con malos cuidados al ser transportado o teñido. En el área de Madejeras este problema es ocasionado por el mal manejo de material, en esta área al producto pasa de presentación en cono a presentación madeja donde es más propenso a sufrir daños. A su vez, este proceso es importante ya que en esta presentación el material es más óptimo a pasar a tintorería donde se teñirá y así se aprovecharán las cualidades de la fibra. En la figura 5.13 se muestra el paso del material de cono a madeja y en la figura 5.14 el efecto del maltratado en esta área.

Figura 5.14. Madeja maltratada en Madejeras

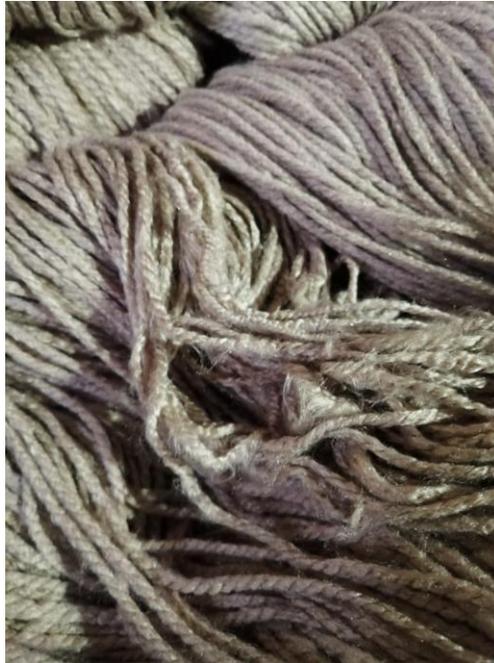
En la figura 5.16 se muestra el maltrato del material una vez terminado de teñir.

Figura 5.16. Madeja maltratada después del teñido

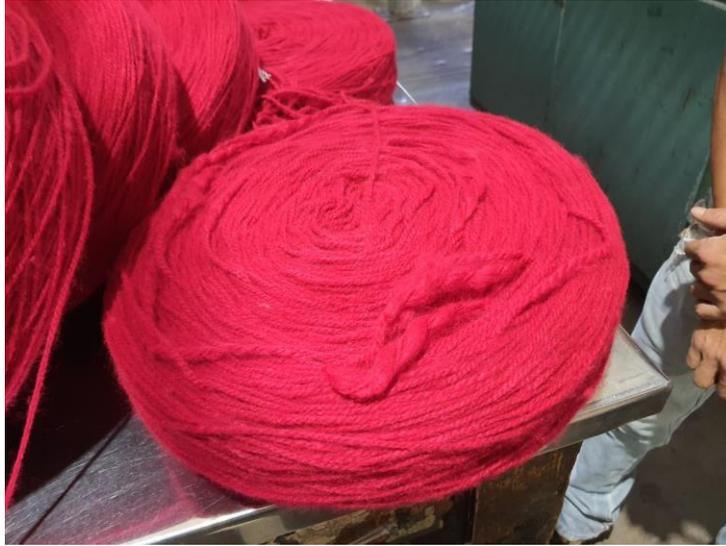
- Flamas
 - Las flamas, es el nombre donde coloquialmente se les conoce a los desperfectos de la fibra. En la figura 5.17 se pueden observar las flamas en un producto entregado a almacén a su vez que es comparado con la figura 5.18 donde se observa una canilla con flamas ocasionadas en el área de continuas.

Figura 5.17 Hilo en presentación queso con flamas

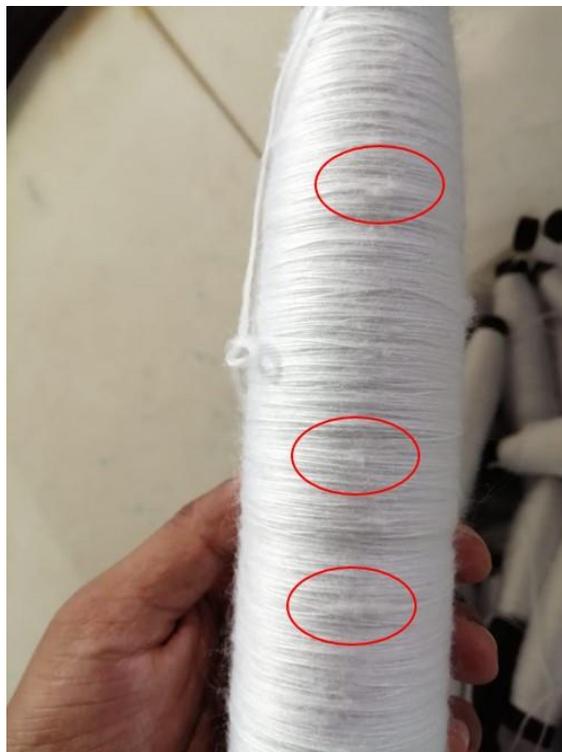
Figura 5.18 Hilo terminado de continuas con flamas

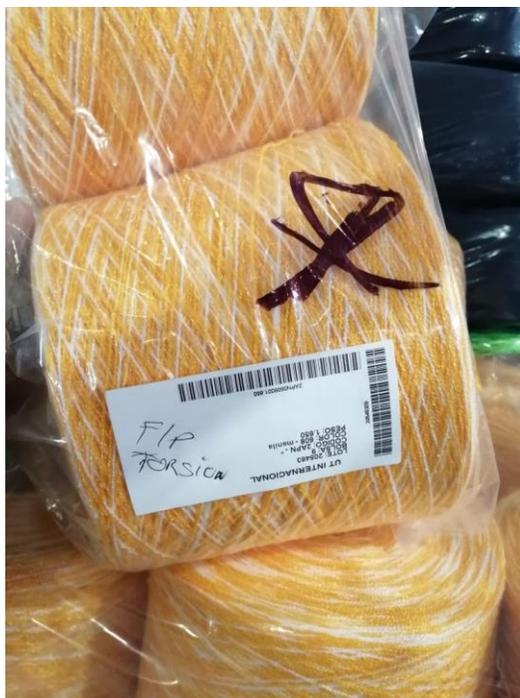
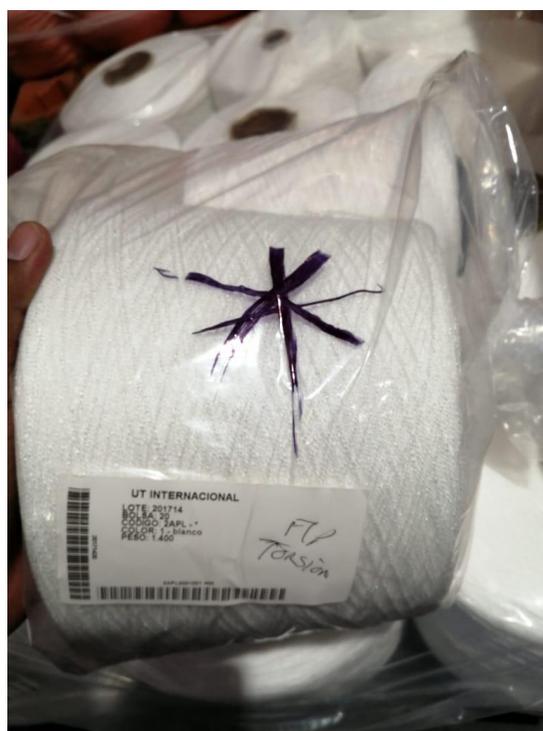
Figura 5.20. Revisión de conos con deficiencias en almacén (parte 1)

Fig. 5.21. Revisión de conos con deficiencias en almacén (parte 2)

Cada uno de los empaques con productos de segunda se marcan con un asterisco (*) y se les coloca el defecto encontrado, en los casos anteriores se encontró la falta de torsión (marcada como “torsión”) y la falta de poliéster (marcada como “F/P”) en ambos casos.

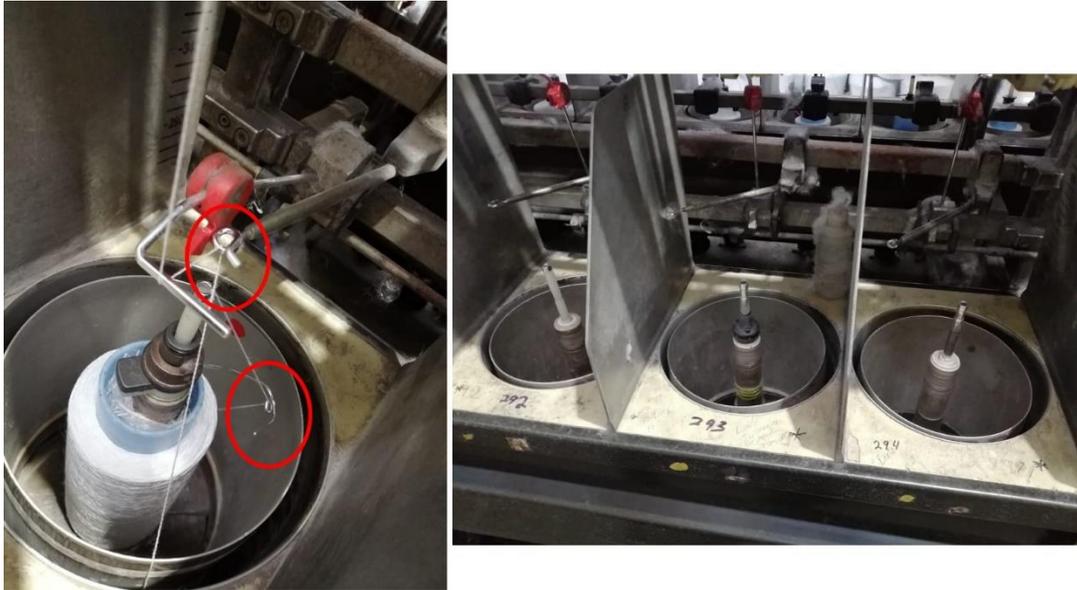
torcerlo y darle esa forma característica al material, al no contar con esta pieza el huso es meramente no funcional. En la figura 5.24 se muestra un huso con guía y otro sin ella.

Figura 5.24. Huso con guías y husos sin guías en torzales

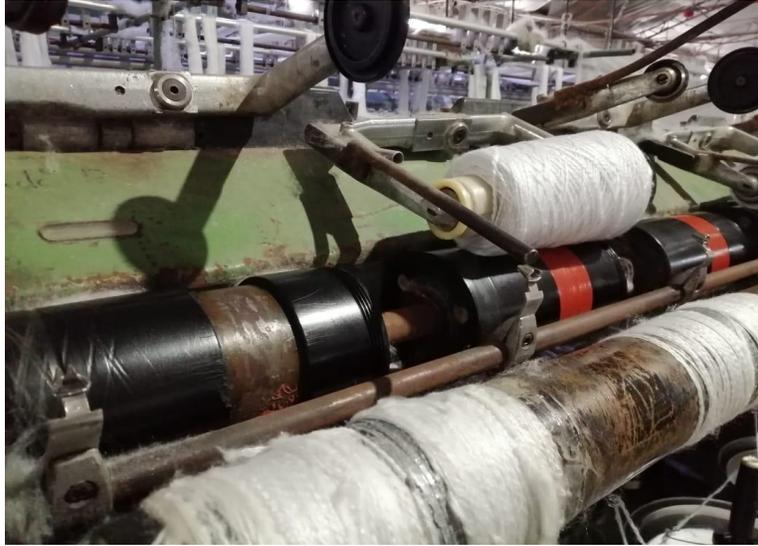
- Falta de rodillos: En el torzal Hamel es notoria esta deficiencia donde se encuentran rodillos incompletos por falta de piezas de repuesto, estos provocan que los operarios improvisen colocando fibra o hilos en estos espacios para que puedan seguir funcionando los husos en cada máquina. En la figura 5.25 se muestra un torzal Hamel con deficiencias en sus rodillos.

Figura 5.25 Deficiencia en rodillo del torzal Hamel

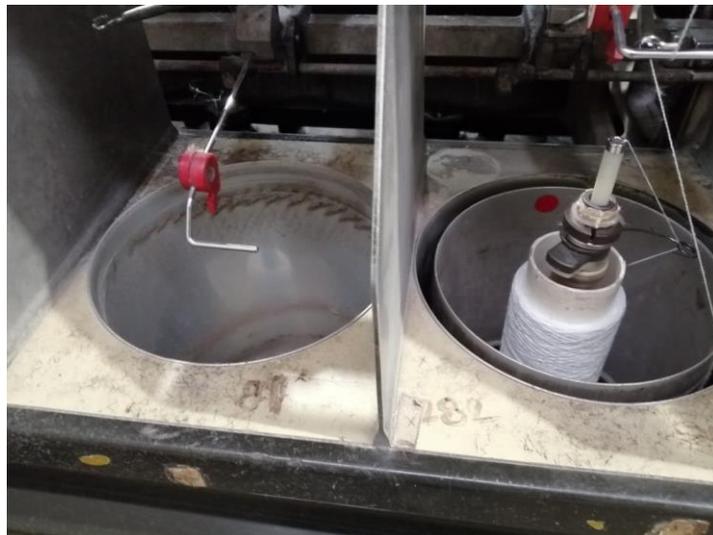
- Anillos metálicos faltantes: En el torzal Volkmann y Hamel es común encontrar husos sin anillo metálico, este se encarga de dividir las guías que van en sentidos opuestos con la finalidad de torcer el material, al no contar con estos, los husos son no funcionales para poder usarlos ya que no pueden cumplir con su objetivo como tal. En la figura 5.26 se muestran la falta de anillos metálicos en los husos de la maquina Volkmann.

Figura 5.26 Falta de anillos metálicos en torzal Volkmann

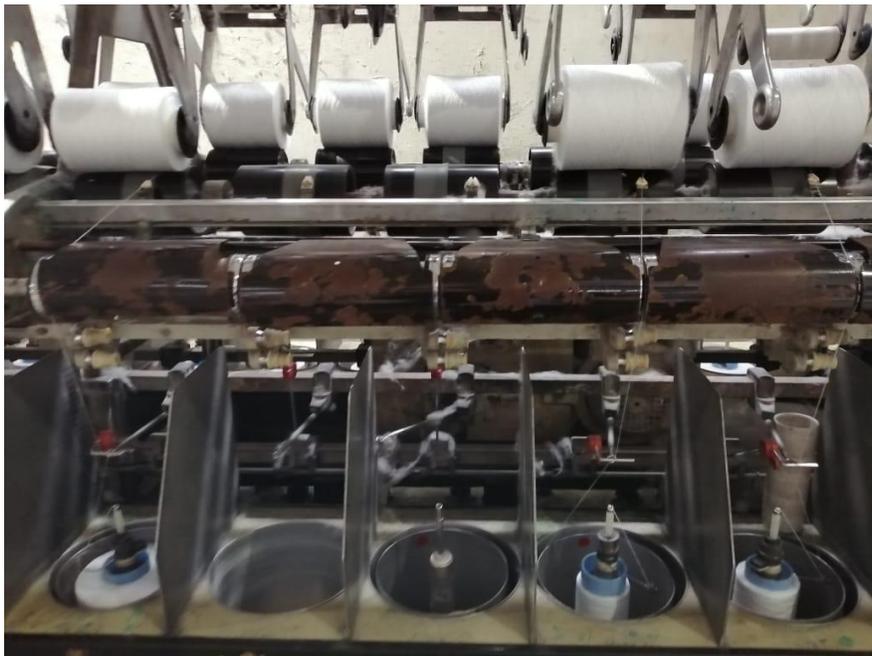
Figura 5.27. Reposición de husos en torzal Volkmann

Al obtener las deficiencias más grandes en cada uno de los torzales, el gerente de mantenimiento puso manos a la obra en reparar cada uno de los husos a la par que estos dejaban de ser usados para evitar más producto de segunda calidad. Con el paso de las semanas, se fueron consiguiendo gran porcentaje de las piezas faltantes en los torzales y estos se iban completando tanto estéticamente como funcionalmente. En la figura 5.27 se pueden observar estos cambios.

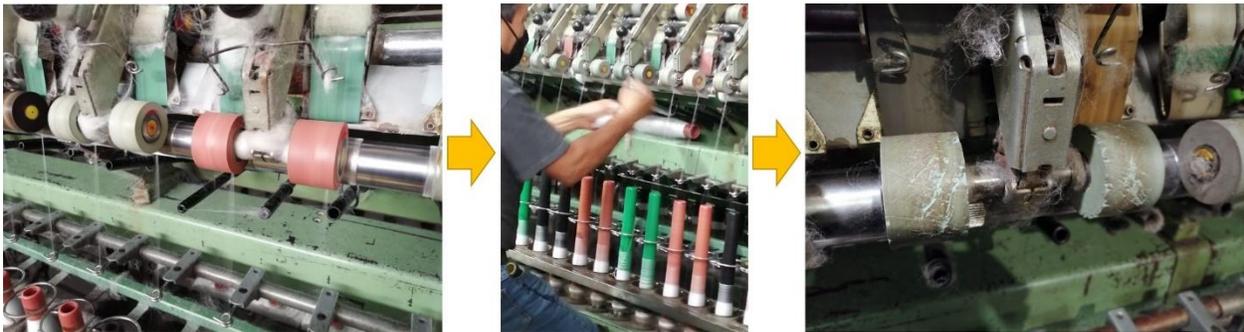
- Rodillos desgastados
 - Los rodillos son de goma, un material bastante suave para manejar el material de la fibra acrílica, pero a la vez propenso de desgaste y cortes por parte de los operarios. Cuando existe una ruptura del material este suele atorarse a la par de vueltas del rodillo, esto impide la salida continua del material, por lo cual, el operario se ve en la necesidad de cortar esta fibra a lo largo del rodillo con una navaja, al no hacerse esta operación de manera correcta puede llegar a dañar el rodillo y este a su vez daña al material saliente. En la figura 5.29 se muestra el rodillo en buen estado, la operación de cortar la fibra y un rodillo desgastado por esta acción.

Figura 5.29. Rodillo en buen estado, corte de navaja al hilo atorado y rodillo desgastado

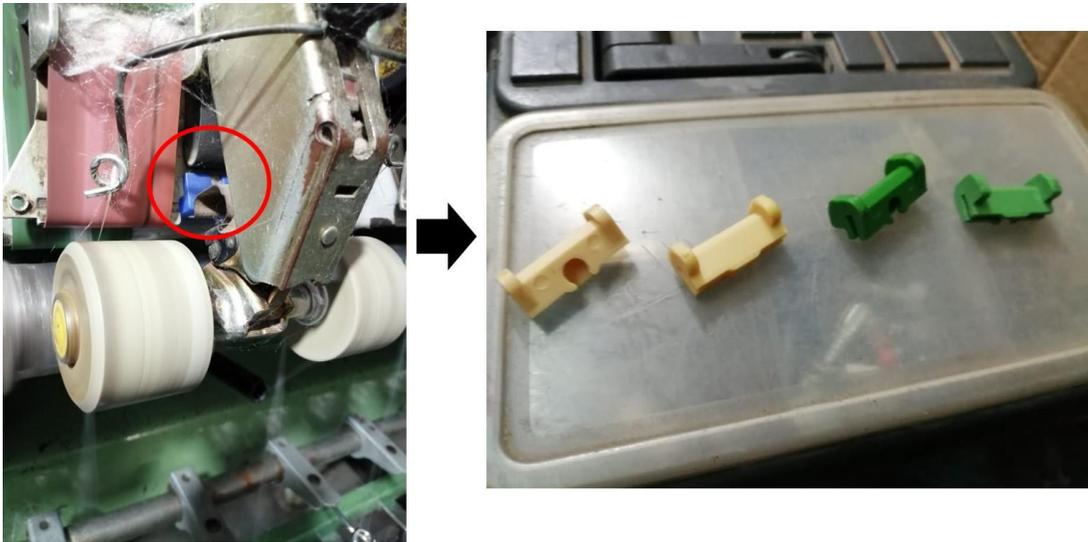
ocasionando un producto de segunda calidad. En la figura 5.30 se muestra un clip de altura de diferente tamaño al ideal.

Figura 5.30 Diferentes medidas de clips de altura

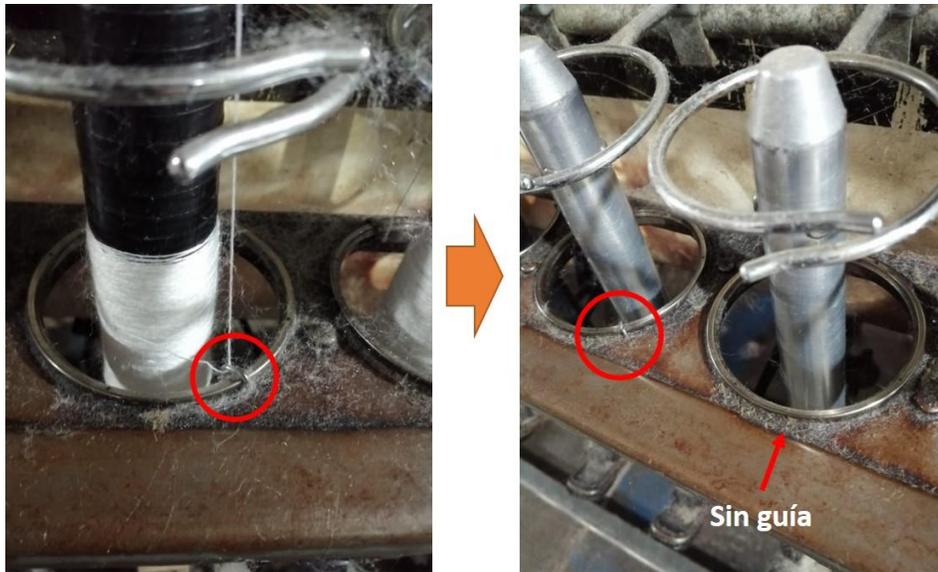
- Falta de guías y bigotes:
 - Las guías en las maquinas continuas sirven para que el material saliente se distribuya uniformemente a lo largo de las canillas, al tener una guía desgastada o simplemente no contar con una en cualquier huso, provoca que existan rupturas del material y en el segundo caso el huso no sea funcional para trabajar en él. En el caso de los bigotes, ocurre algo similar, estos son colocados cerca de los rodillos para que le den un seguimiento al filamento de poliéster hacia la canilla y se una a la fibra de manera automática, al no contar con esta pieza, el filamento de poliéster suele atorarse con facilidad a lo largo del rodillo ocasionando la falta de este mismo en el material. En las figuras 5.31 y 5.32 se muestran husos incompletos con estas piezas respectivamente.

Figura 5.31 Huso con guía y huso sin guía

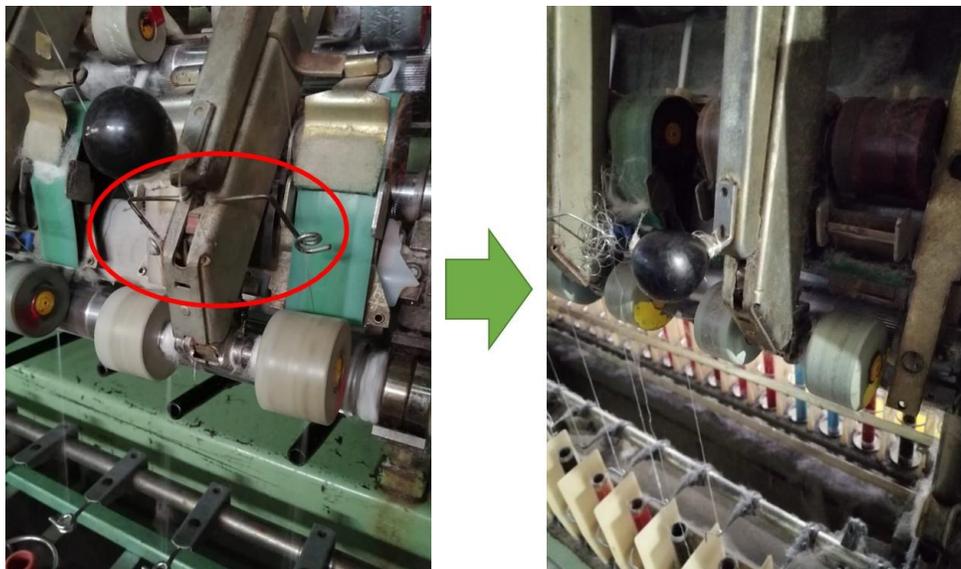
Figura 5.32 Husos sin bigotes y husos con bigotes

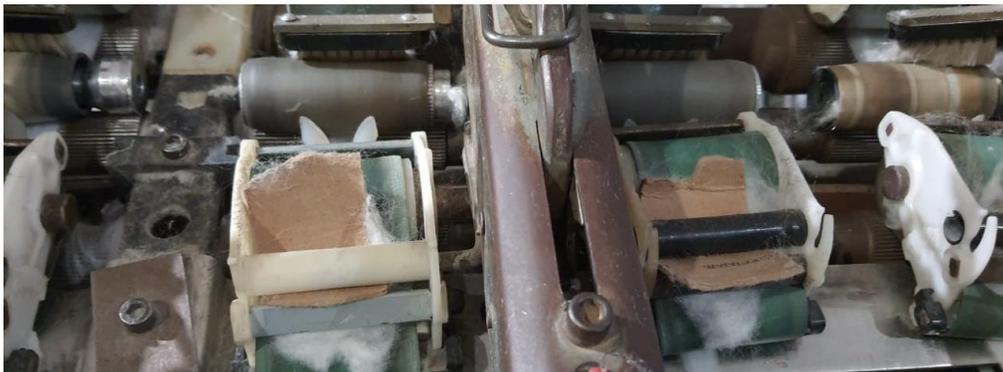
- Problemas del frotador:
 - Rodillos: Los rodillos con los que cuenta el frotador generalmente tienen como medida preventiva una parte de cartón para ejercer presión a la fibra para que esta salga con el grosor deseado, este es un punto importante para la generación de flamas las cuales ocasionan problemas a los procesos posteriores. En la figura 5.33 se muestra la utilización de estos cartones para aplicar presión en la fibra.

Figura 5.33. Rodillos de frotador Cognetex con cartones para aplicar presión

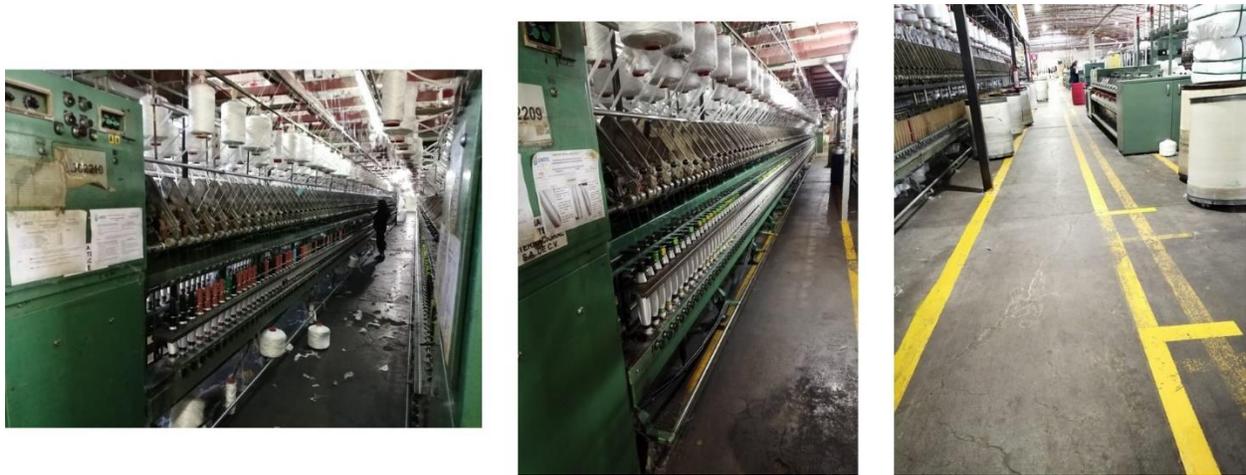
Figura 5.46 Antes y después en limpieza del área de continuas y pasillos

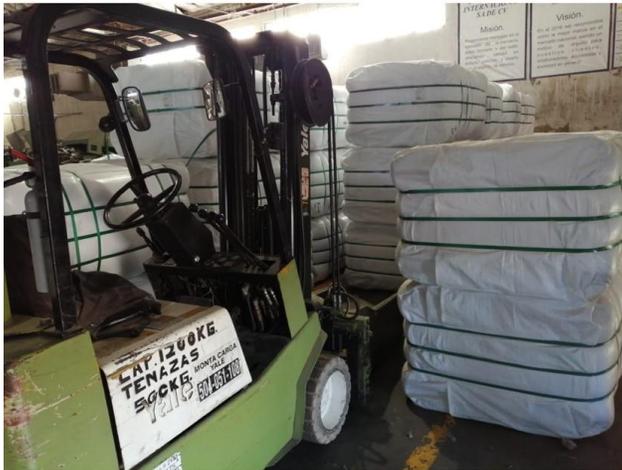
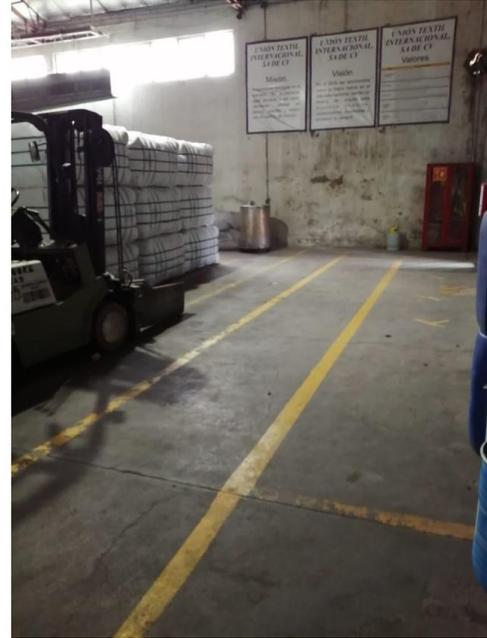
Figura 5.47 Antes y después en área de almacén de materia prima

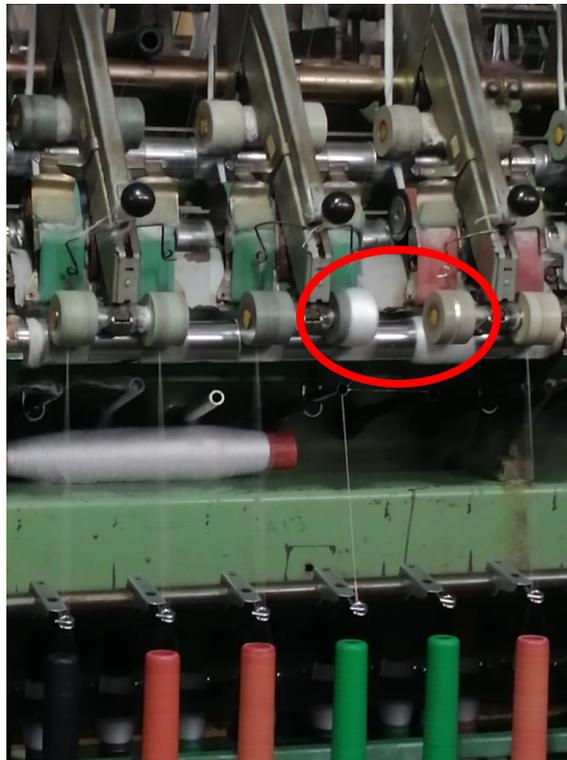
En la figura 5.50 se puede observar una falla mecánica correspondiente al área de continuas.

Figura 5.50 Fibra y poliéster atorados en rodillos

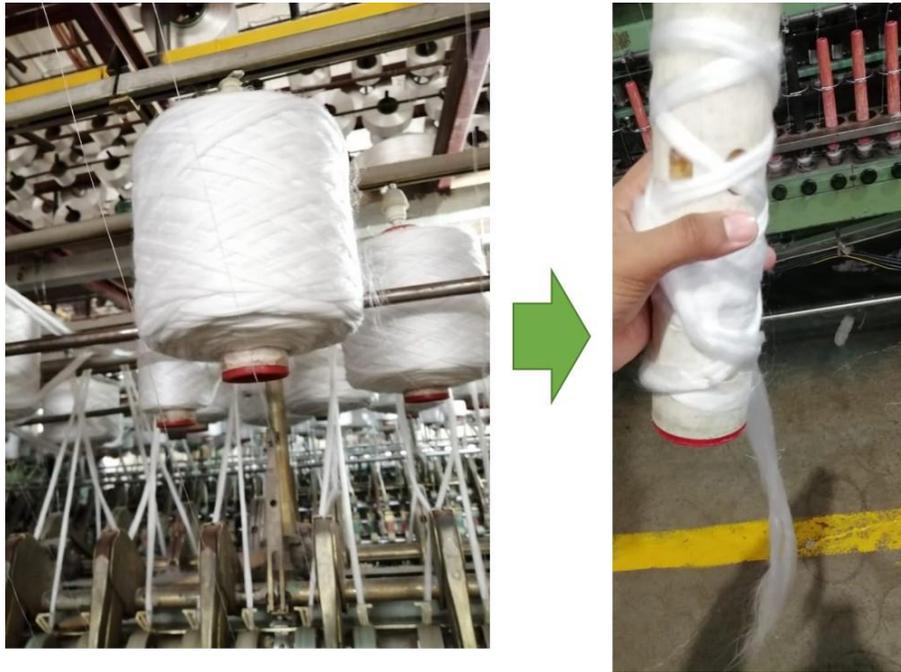
Figura 5.51 Desperdicio de fibra de frotador en máquinas continuas
