**REPORTE FINAL PARA ACREDITAR RESIDENCIA
PROFESIONAL DE LA CARRERA DE GESTION
EMPRESARIAL**

**Disminución de Scrap de Máquina Laser #4 del área de
Manufactura Body Color 2
de Calsonic Kansei Mexicana S.A. de C.V.**

Junio 2019

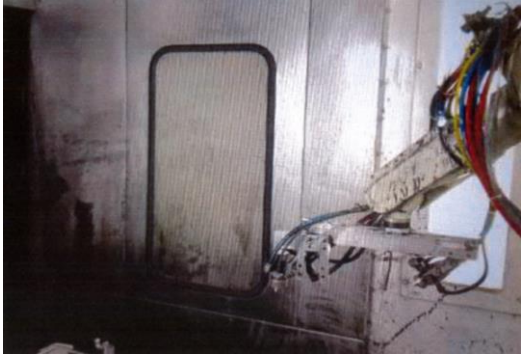
| CONDICION ANTERIOR |

| CONDICION ANTERIOR |
|--|
| SE TENIAN PARTICULAS EN EL AMBIENTE QUE GENERABAN BASURA EN LA PIEZA AL MOMENTO DE LA APLICACION DE LA PINTURA |

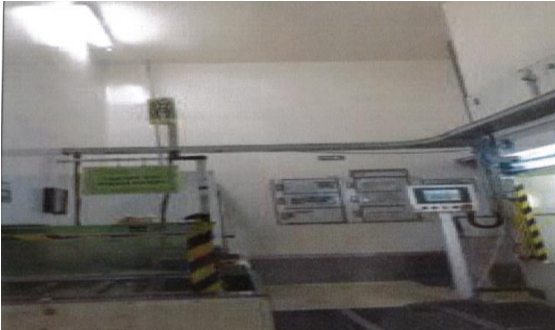
| CONDICION ANTERIOR |

| CONDICION ANTERIOR |
|---|
| NO SE TIENE PROTECCION CONTRA CAIDA DE PARTICULAS DE POLVO Y SUCIEDAD HACIA LOS MATERIALES PROCESADOS |

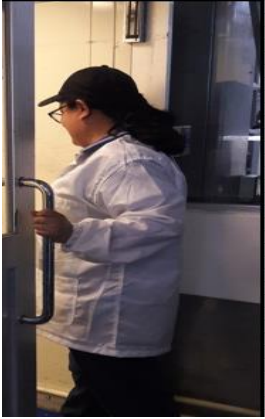
CONDICION ANTERIOR

NO SE CONTABA CON EL SUFICIENTE PROCESO DE LIMPIEZA AL MOMENTO DE INGRESAR AL AREA DE PINTURA

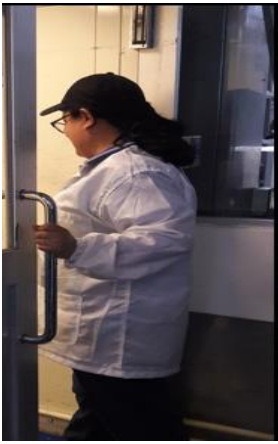
CONDICION ANTERIOR

SE INGRESABA EN ESTAS CONDICIONES Y TANTO LA BATA COMO UNIFORME DESPRENDEN PARTICULAS QUE GENERAN BASURA A LOS MATERIALES PINTADOS
