**REPORTE FINAL PARA ACREDITAR
RESIDENCIA PROFESIONAL DE LA
CARRERA DE INGENIERÍA EN
GESTIÓN EMPRESARIAL**

**SEGUIMIENTO, MEJORA Y AUDITORÍA DE MÉTODOS DE
INSPECCIÓN DE SORTEADORAS**

YOROZU MEXICANA, S.A. DE C.V.

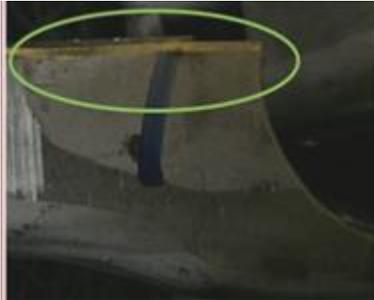
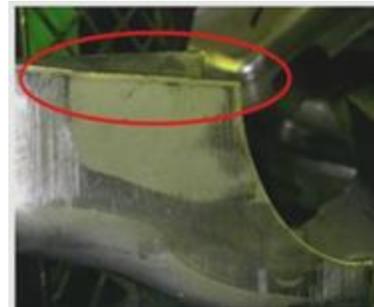
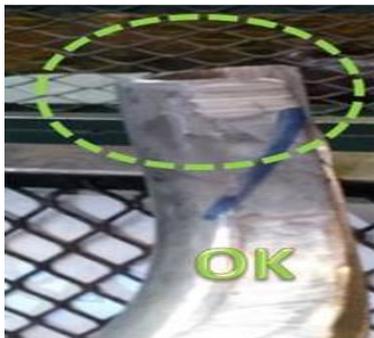
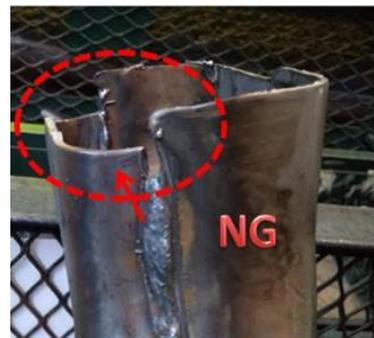
Ilustración 18 COMPARACIÓN DE PIEZAS NG Y OK

El 08/ene/2020 en la línea del “RR BEAM COMPL P02F” se detecta fuga de material NG con el número de parte 555075RB1A. Este presenta defectivo con falta de material, por lo que no es apto para soldarse.

Podemos apreciar en las siguientes imágenes las condiciones de la pieza “OK” y “NG”

La parte 555075RB1A tiene reincidencia en fuga de defecto a la línea “BEAM” en las fechas 08, 13, 14, 16, y 20 de enero como se muestra en la siguiente imagen.

Por ende, se sugiere revisar el método de inspección del número de parte 555075RB1A. Además, con ello proponer una mejora para evitar la fuga de partes NG a la Línea “BEAM”

Se emplea como contramedida indicar la zona con falta de material con una marca de garantía para garantizar que la parte no volverá a fugarse.

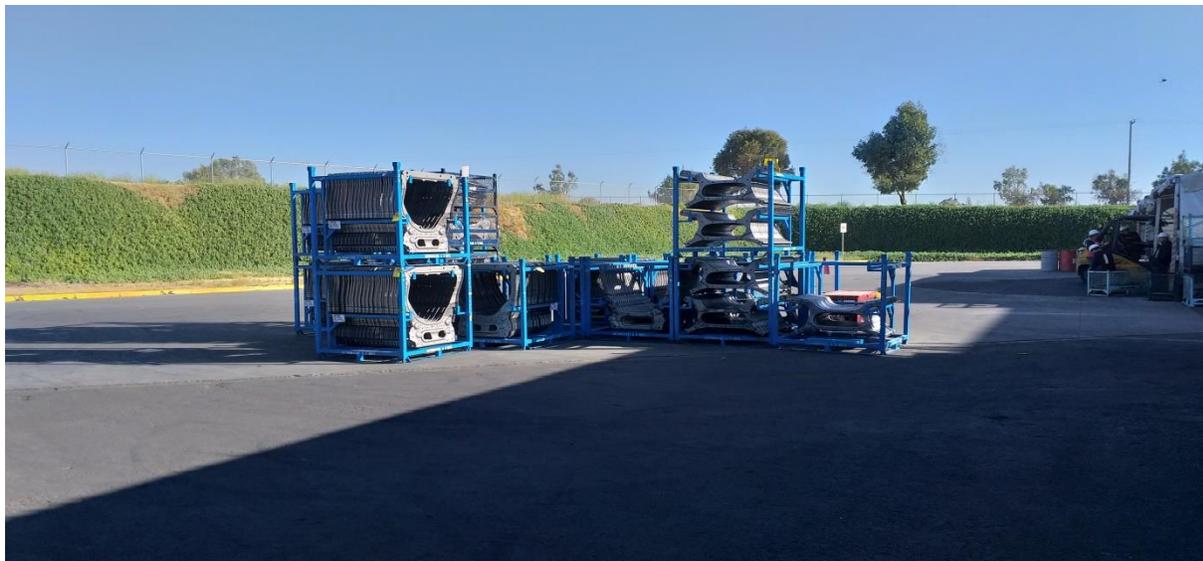
Ilustración 27 RACKS DE MATERIAL ORDENADOS

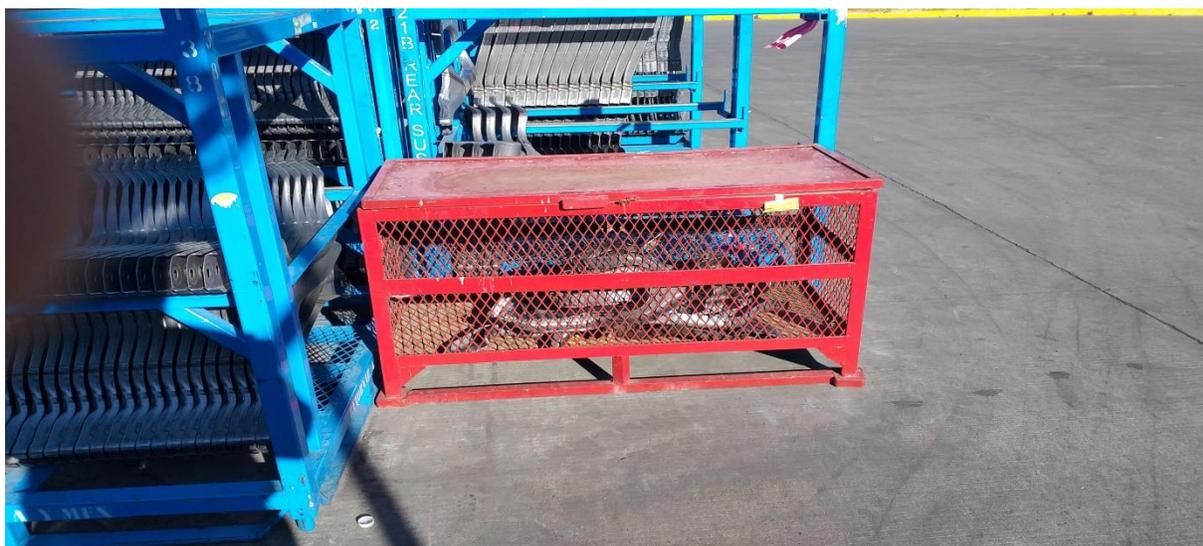
Ilustración 28 RACK DE MATERIAL NG

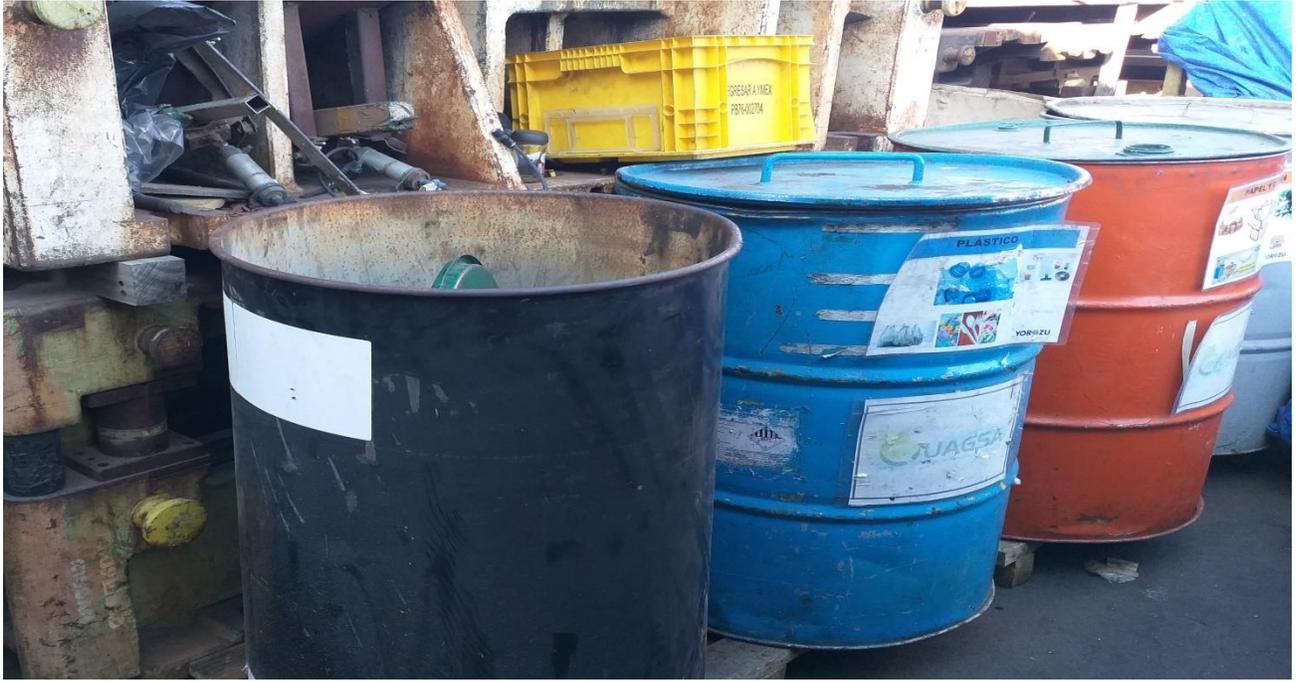
Ilustración 29 ESTANTES DE BASURA ORDENADOS
