**REPORTE FINAL PARA ACREDITAR LA RESIDENCIA
PROFESIONAL DE LA CARRERA DE INGENIERÍA EN GESTIÓN
EMPRESARIAL**

ANÁLISIS DE DATOS EN AUDITORIAS DE PRODUCTO DE YOROZU MEXICANA

Yorozu Mexicana S.A de C.V

Diciembre 2023

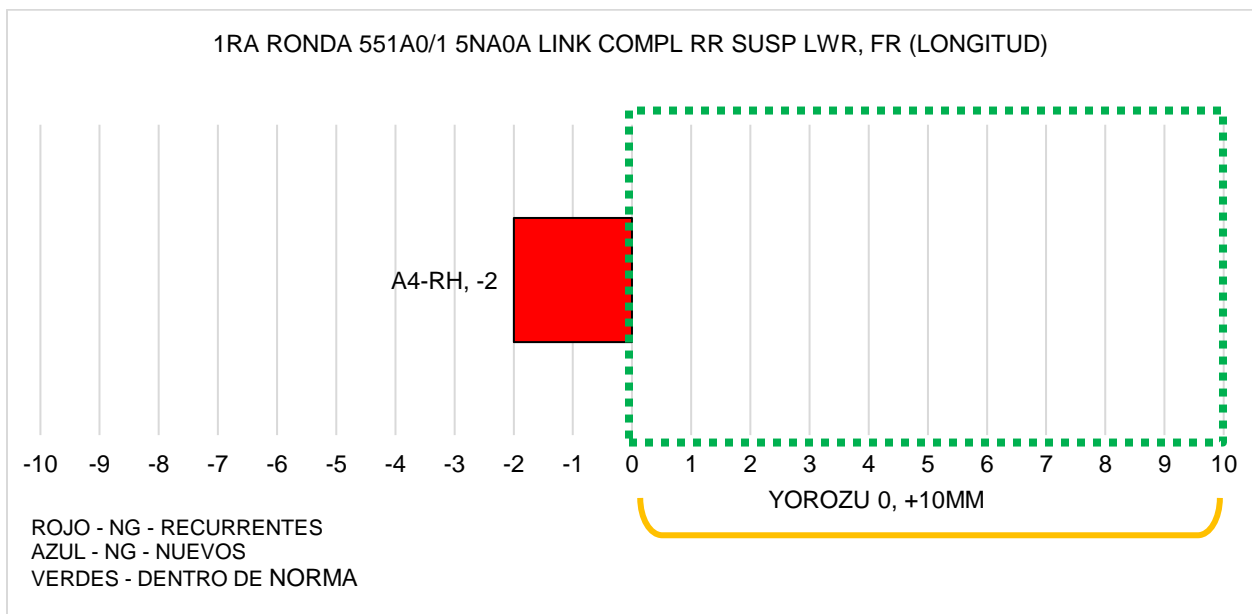
Tabla 6: análisis 1er auditoría (Longitud)

Al termino de la revisión del número de parte se pudo determinar que la pieza que se inspecciono solo contaba con un cordón de soldadura que presentaba falta de longitud, lo cual aun no es una señal completa de que la pieza se encontraba como prioridad "A", es por eso que se continuo con la actividad de seguir revisando los

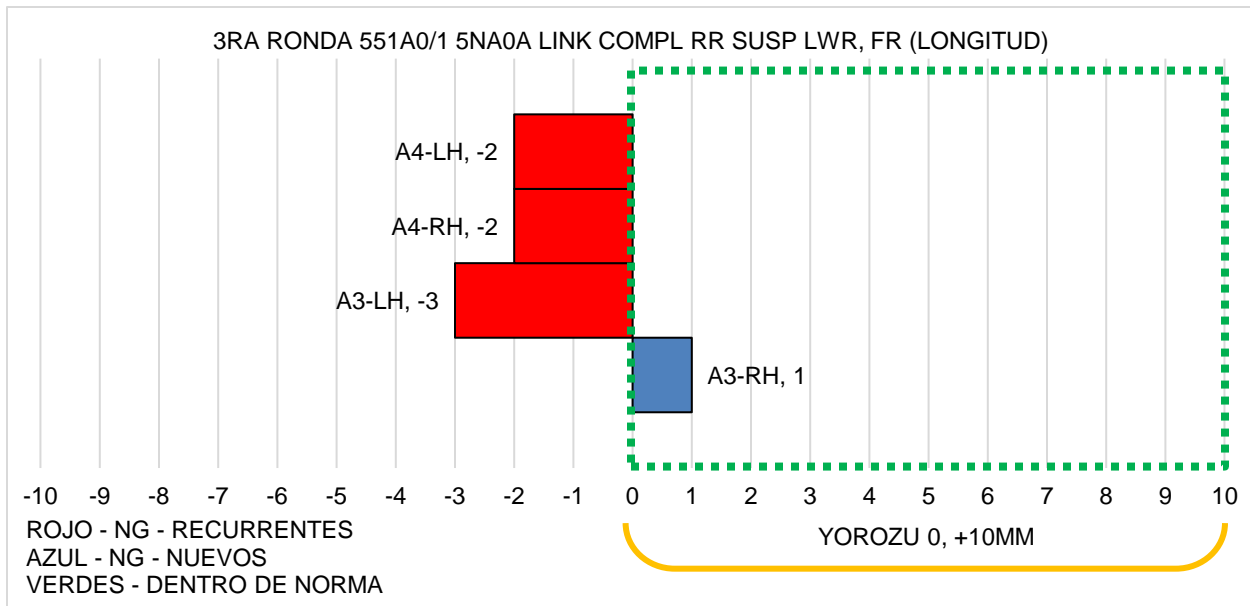
Tabla 8: Resultados 3er aud Longitud (Verificación)

- Se monitorearon las longitudes de los cordones del número de parte 551A0/1 5NA0 la semana 35 del día 28 de agosto al 1 de septiembre del 2023
- Se hicieron ajustes por parte de ingeniería ensamble, se liberó sin registro de teaching
- Se tuvo reunión el día viernes 1ro de septiembre para presentar resultados a los departamentos involucrados.
- Se realizó la segunda auditoría de validación el martes 5 de septiembre y no se presentaron hallazgos en las longitudes (ver tabla 9)

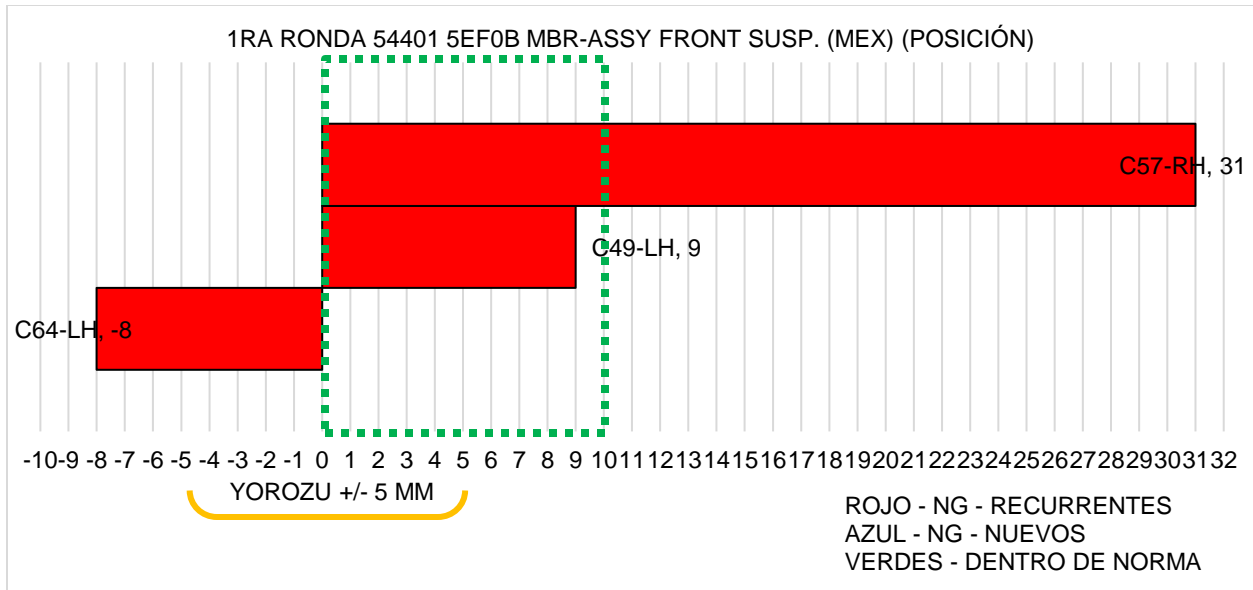
Tabla 11: análisis 1er auditoría (Posición)

Tras la evaluación de las posiciones del número de parte se encontraron 3 defectos por posición de soldadura, lo cual implica y nos hace notar que en algo se está fallando con la realización del producto y es algo a lo que se le tiene que dar seguimiento para tratar de corregir los defectos y reducir las incidencias. Se continuó con el programa de auditorías y se avanzó con la siguiente auditoría de producto al número de parte como lo marca el programa para poder observar los resultados, quedando de la siguiente manera los resultados de las longitudes de soldadura y las posiciones (*ver tabla 12*):

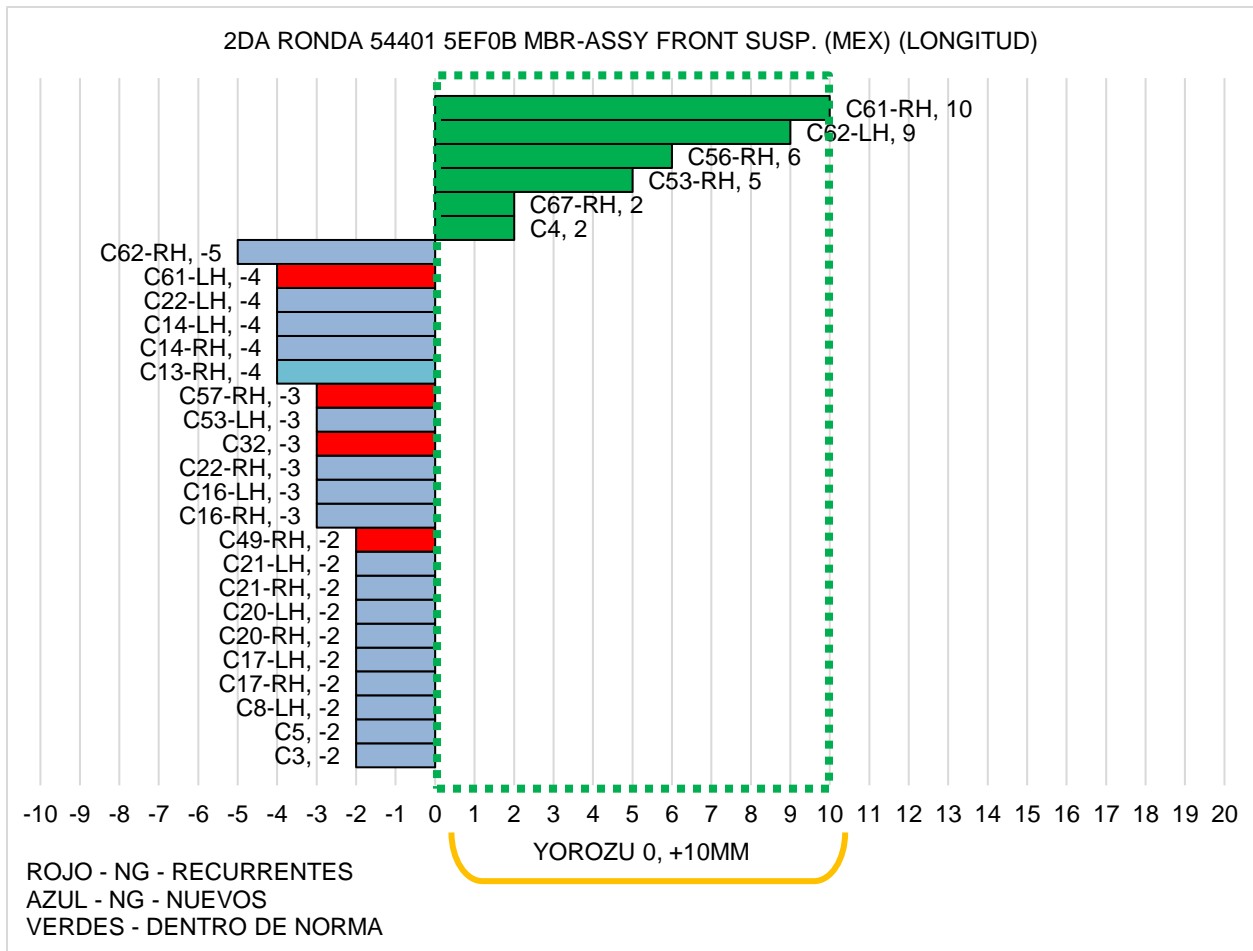
Tabla 12: Análisis 2da auditoría (Longitud)

Después del análisis de la segunda auditoría se determinó que se corrigieron 6 de los 10 cordones que se tenían como defecto de la primera ronda, lo cual fue bueno hasta cierto punto, ya que al término del análisis se determinó que aun salieron 4 cordones repetidos y 18 como nuevos, lo cual ya nos representa un total de 22 cordones fuera de estándar de los 105 que se tiene en total de numero de parte, para dar fin al análisis de la segunda ronda solo quedaba revisar las posiciones de la soldadura obteniendo los siguientes hallazgos después del análisis de la auditoría (*ver tabla 13*):

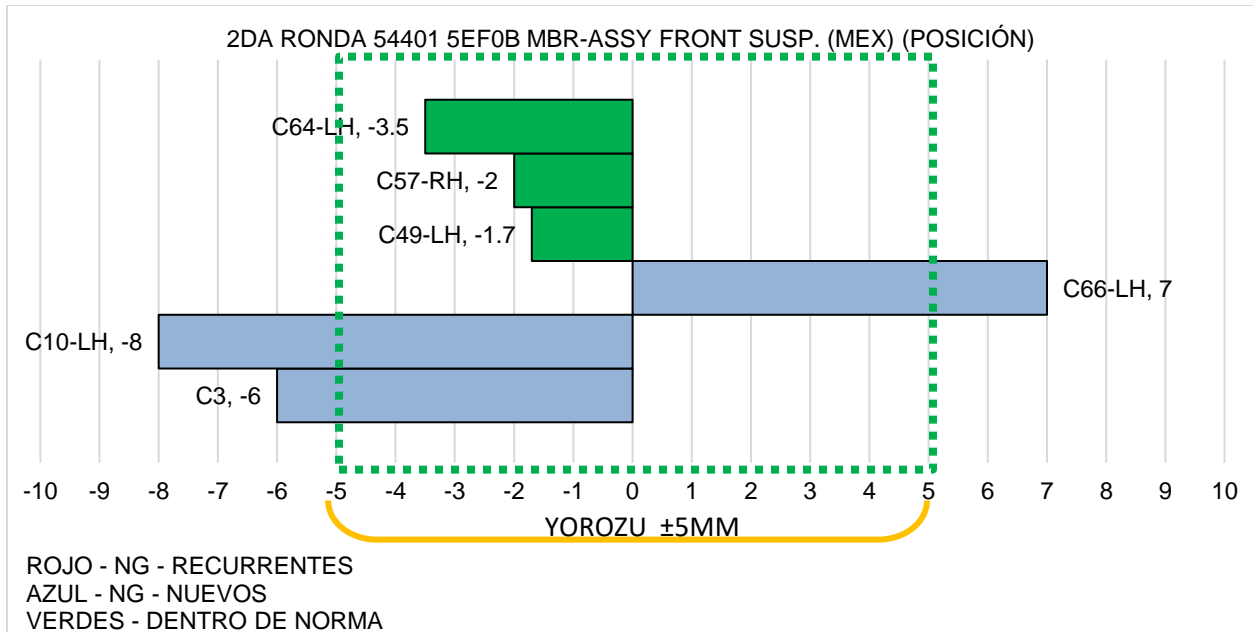
Tabla 13: Análisis 2da auditoría (Posición)

Al analizar los resultados de las posiciones de la segunda auditoría podemos observar que se corrigieron las 3 posiciones con defecto que se tuvieron en la primer auditoría, pero se tuvieron 3 nuevos defectos de posición en diferentes cordones de soldadura, por lo cual se determinó en conjunto con el departamento de auditorías que se tendría que dar seguimiento así como al primer número de parte, para poder determinar las causas en conjunto con los departamentos que conforman el equipo multidisciplinario, para de esta forma poder reducir las incidencias y mejorar el producto.

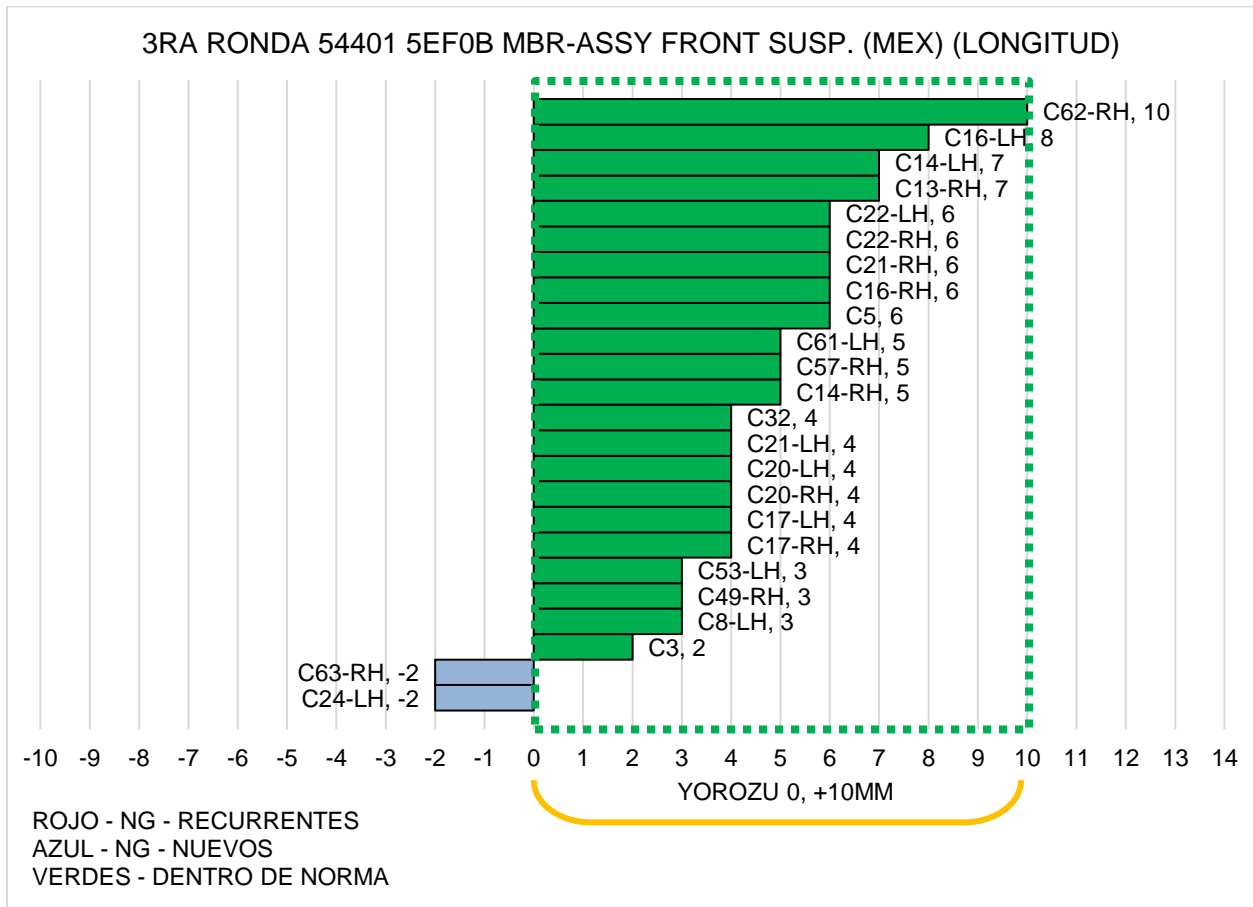
Tabla 14: Resultados 3er aud Longitud (verificación)

Como se puede observar en la gráfica, despues de la reunion del dia viernes 1 de septiembre, se corrigieron todos los cordones de soldadura que estaban fuera de norma en la auditoria pasada y se dejaron dentro de las tolerancias marcadas, solo se tuvieron dos defectos nuevos de falta de longitud y resultando que son dos milimetros respectivamete, despues de este analisis es necesario esperar que transcurra el tiempo

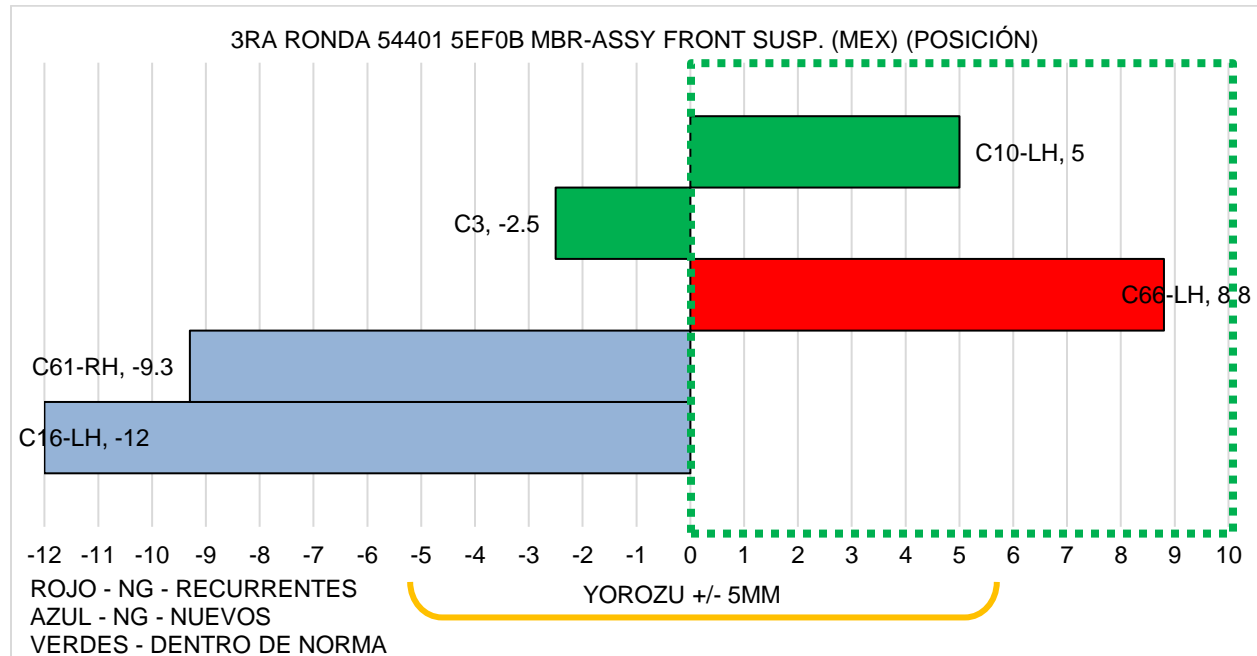
Tabla 15: Resultados 3er auditoría Posición (Verificación)

Como podemos observar en la gráfica se siguen teniendo defectos por mala posición de los cordones de soldadura, en este caso para este número de parte se resentaron 3 cordones con mala posición, por lo cual se tendrán que monitorear los días siguientes y tratar de hacer las correcciones pertinentes, todo con la finalidad de corregir para poder verificar como se tiene planeado. Además de que se compartieron los resultados al término de la realización de la auditoría, todo con la finalidad de que los departamentos involucrados supieran los hallazgos obtenidos y así saber exactamente donde es que se presentan los hallazgos de auditoría.

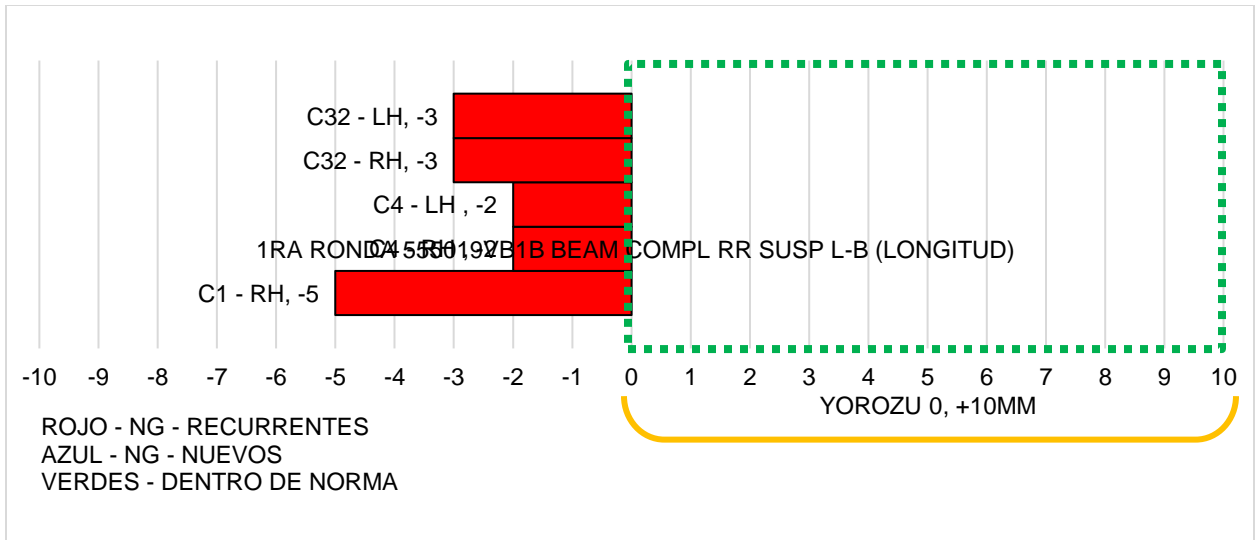
Tabla 18: análisis 1er auditoría (Longitud)

Como se puede observar, después del análisis de la auditoría en la gráfica se muestran 5 cordones fuera de estándar con menos longitud de la tolerancia, llegando a tener hasta menos 5 milímetros de falta de soldadura, lo cual, aunque es motivo para poner las alertas en la pieza. Para continuar con las actividades se prosiguió al análisis de las posiciones de soldadura obteniendo los siguientes resultados y hallazgos:

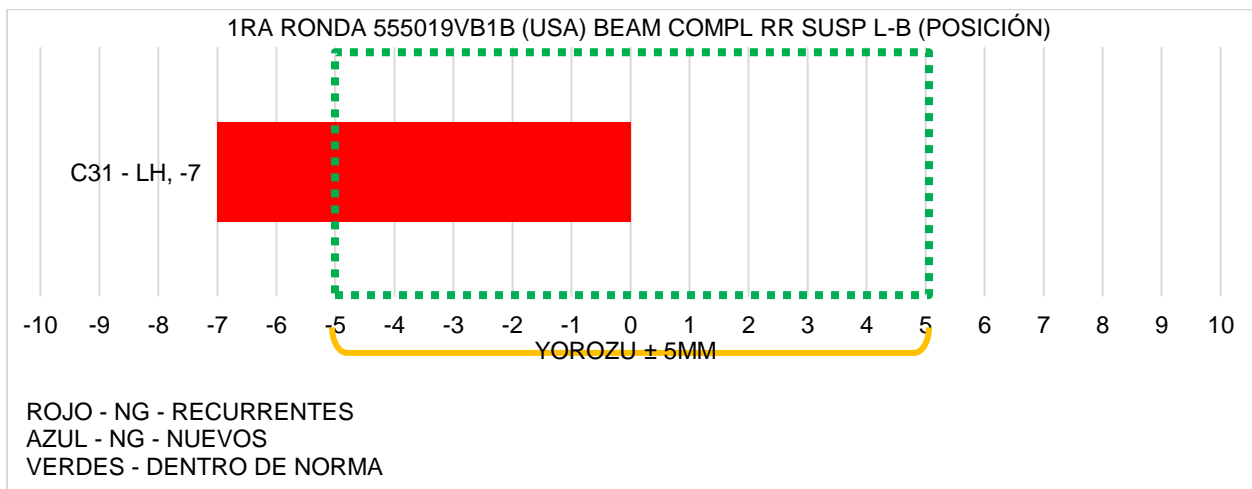
Tabla 19: análisis 1er auditoría (Posición)

Como podemos observar en la gráfica de análisis se muestra solo un defecto por mala posición de soldadura, en términos generales y considerando el demás número de parte analizados, aun no era motivo para poder establecer un criterio de este número de parte, por lo que aún era necesario conocer los resultados de la siguiente auditoría que

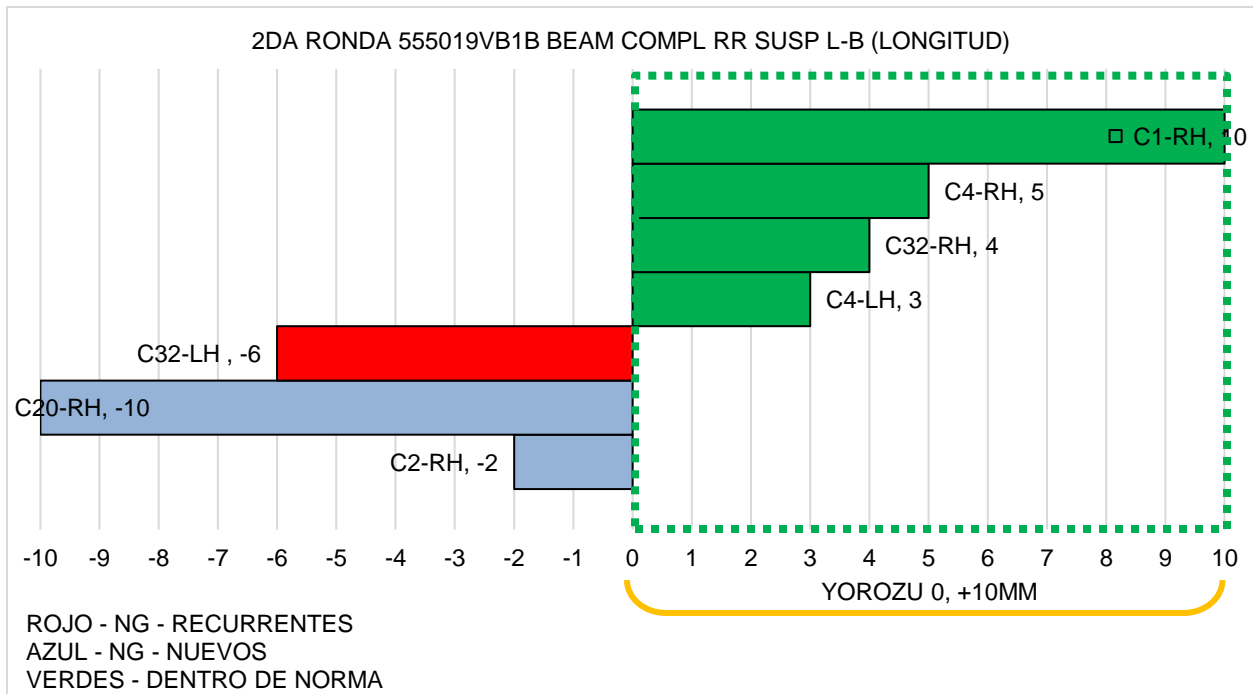
Tabla 20: análisis 2da auditoría (Longitud)

Al término del análisis de la segunda auditoría que se tenía del número de parte se obtuvieron los resultados mostrados en el grafico anterior, en el cual se observa que se repitieron los cordones que habían resultado en la primer auditoria que se realizó, por lo cual se encendieron las alarmas para esos cordones de soldadura porque no debe de permitirse que se estén repitiendo en cada auditoria ya que podría resultar en un defecto de calidad el cual podría representar un alto riesgo para los usuarios finales así como para la organización. Por consiguiente, también se realizó el análisis de los resultados de la auditoria a las posiciones obteniendo los siguientes hallazgos:

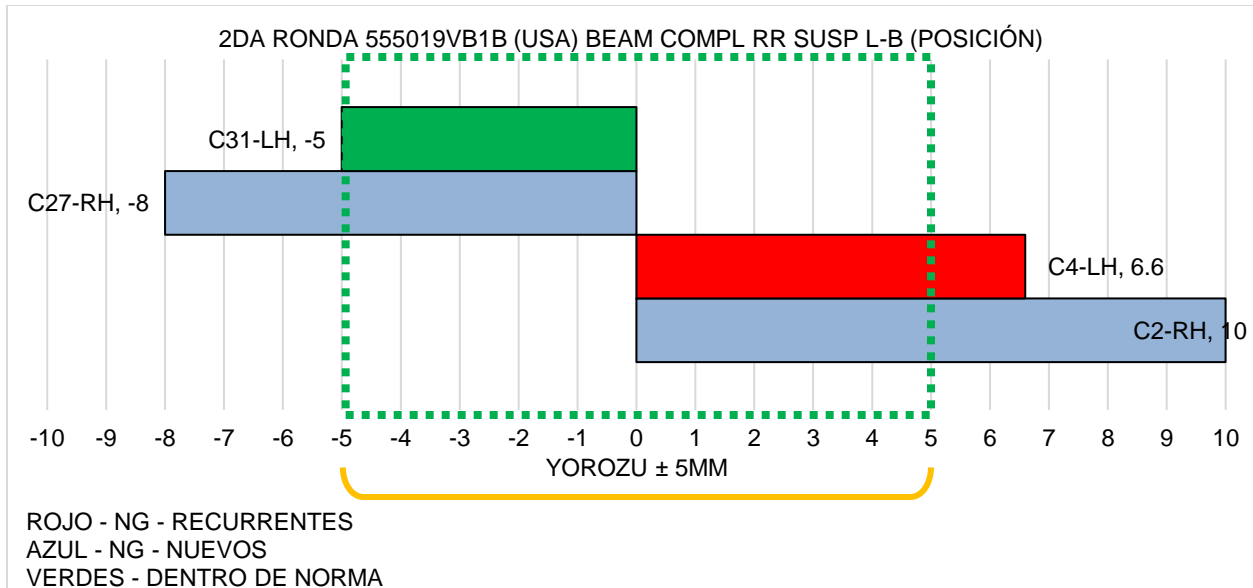
Tabla 21: análisis 2da auditoría Posición

Como podemos observar en la gráfica anterior se tuvieron 3 defectos de mala posición de soldadura, por lo cual se convocó al equipo multidisciplinario para presentar estos resultados de acuerdo a los datos obtenidos del análisis de las 2 auditorías del número de parte, con la finalidad de proponer soluciones para los cordones que se están presentando fuera de norma.

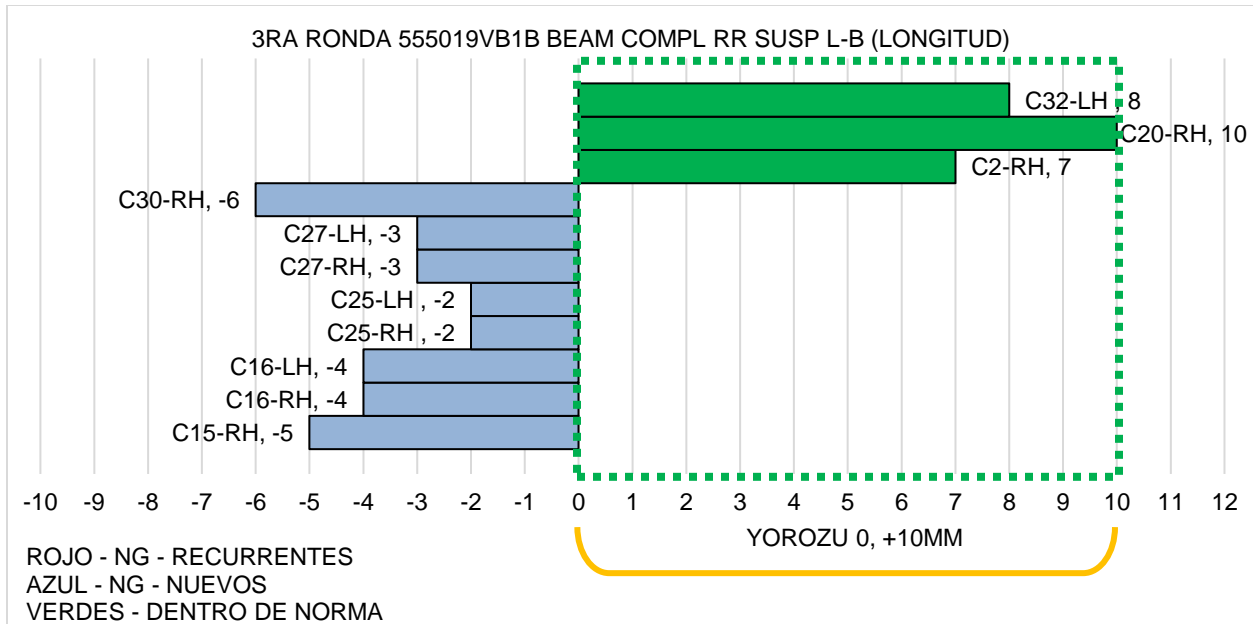
Tabla 22: Resultados 3er auditoría Longitud (verificación)

Después de la realización del análisis de la auditoria se obtuvieron los resultados del grafico anterior (tabla 22) dando como resultados la corrección de los 3 cordones que habían resultado en la segunda auditoría del producto, además de 8 cordones nuevos fuera de estándar, entonces el resultado aun fue malo, porque a pesar de que se corrigieron los cordones de la auditoría anterior, resultaron más nuevos fuera de norma. Continuando con el análisis, se revisaron los resultados de las posiciones de los cordones, dando como resultado lo siguiente:

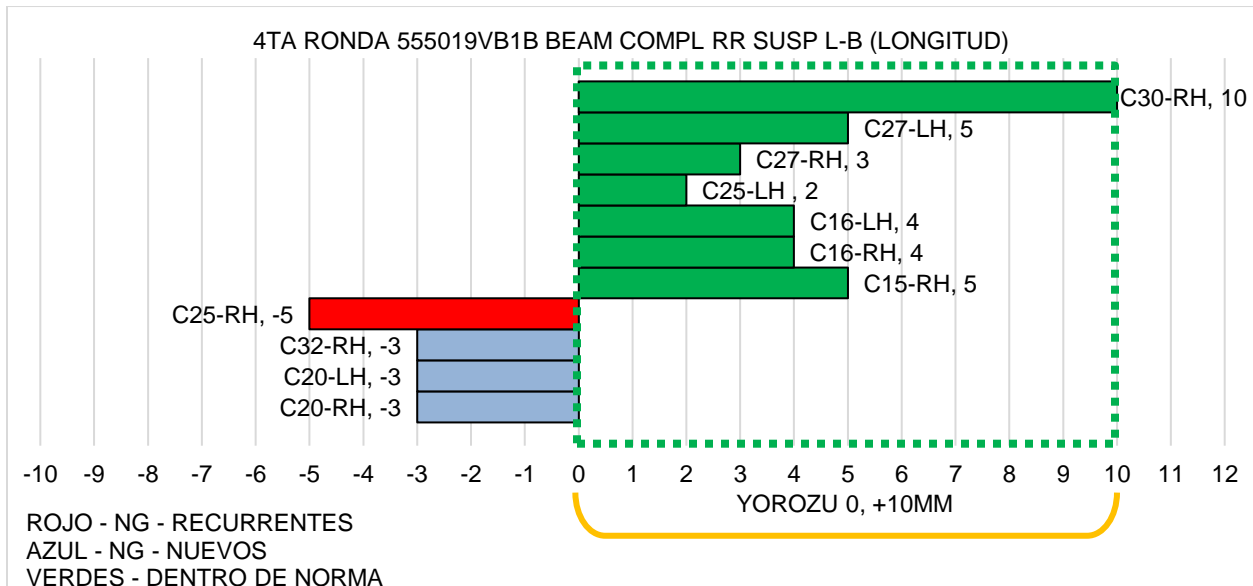
Tabla 24: Resultados 4ta auditoría Longitud (Validación)

Como podemos observar, se corrigieron 7 cordones que habían resultado en la tercera auditoría, además de que el que uno de los cordones se volvió a repetir (C25-RH) y adicionales resultaron 3 cordones como nuevos hallazgos. Por último, solo quedaba analizar los datos de la auditoría en las posiciones de soldadura obteniendo los siguientes datos:

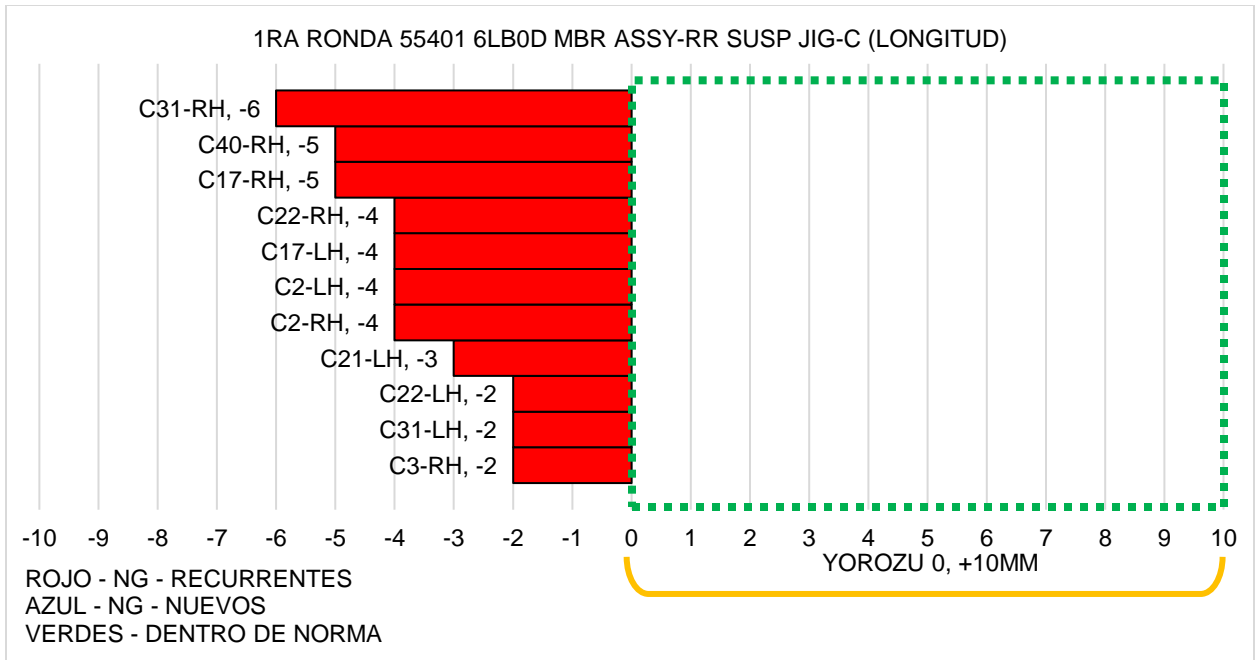
Tabla 26: análisis 1er auditoría Longitud

Como podemos observar en la gráfica anterior (tabla 26) después del análisis de las longitudes de la primer auditoria, se encontraron un total de 11 cordones de soldadura fuera de norma, en algunos llegando a faltar hasta -5 mm para estar dentro de norma, el estado actual no es de lo mejor. Prosiguiendo con el análisis toco turno a las posiciones de soldadura, obteniendo los siguientes resultados:

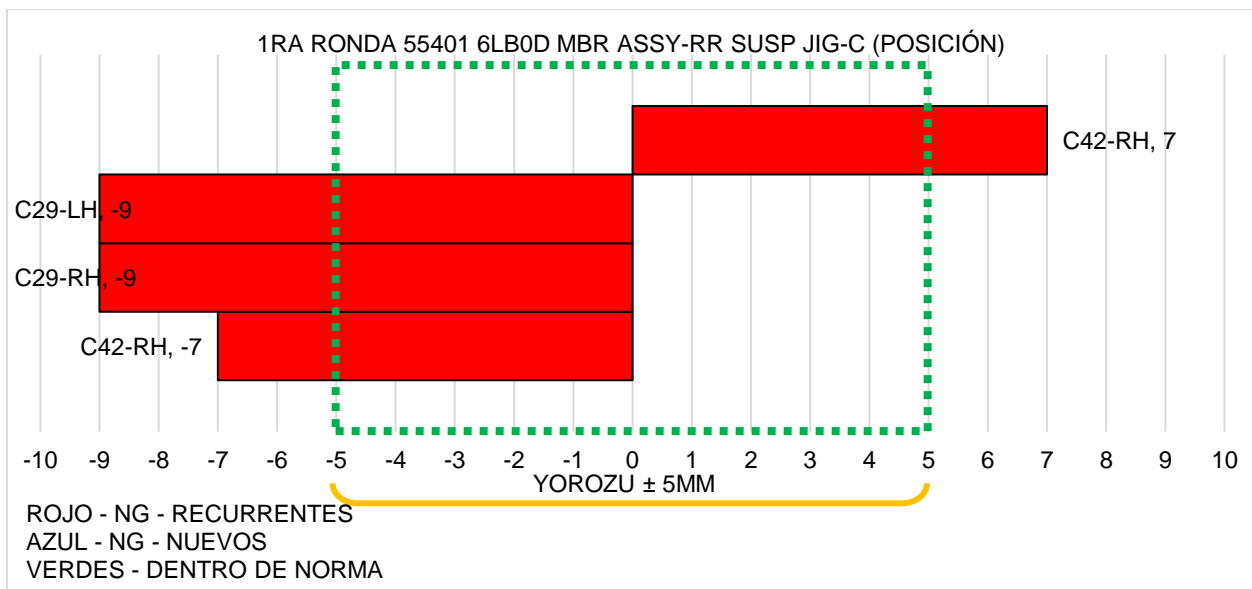
Tabla 27: análisis 1er auditoría (Posición)

Como se puede observar en el grafico anterior (*tabla 27*) se tuvieron 4 hallazgos al término de la auditoria los cuales son defectos de mala posición de cordones de soldadura ya que se encuentran fuera de las tolerancias para las posiciones. Fue necesario el análisis de la segunda auditoria que se le realizo al número de parte para observar y analizar la tendencia que se tuvieron en los cordones que se tienen en la primer auditoria, así como analizar si se tuvieron nuevos defectos.

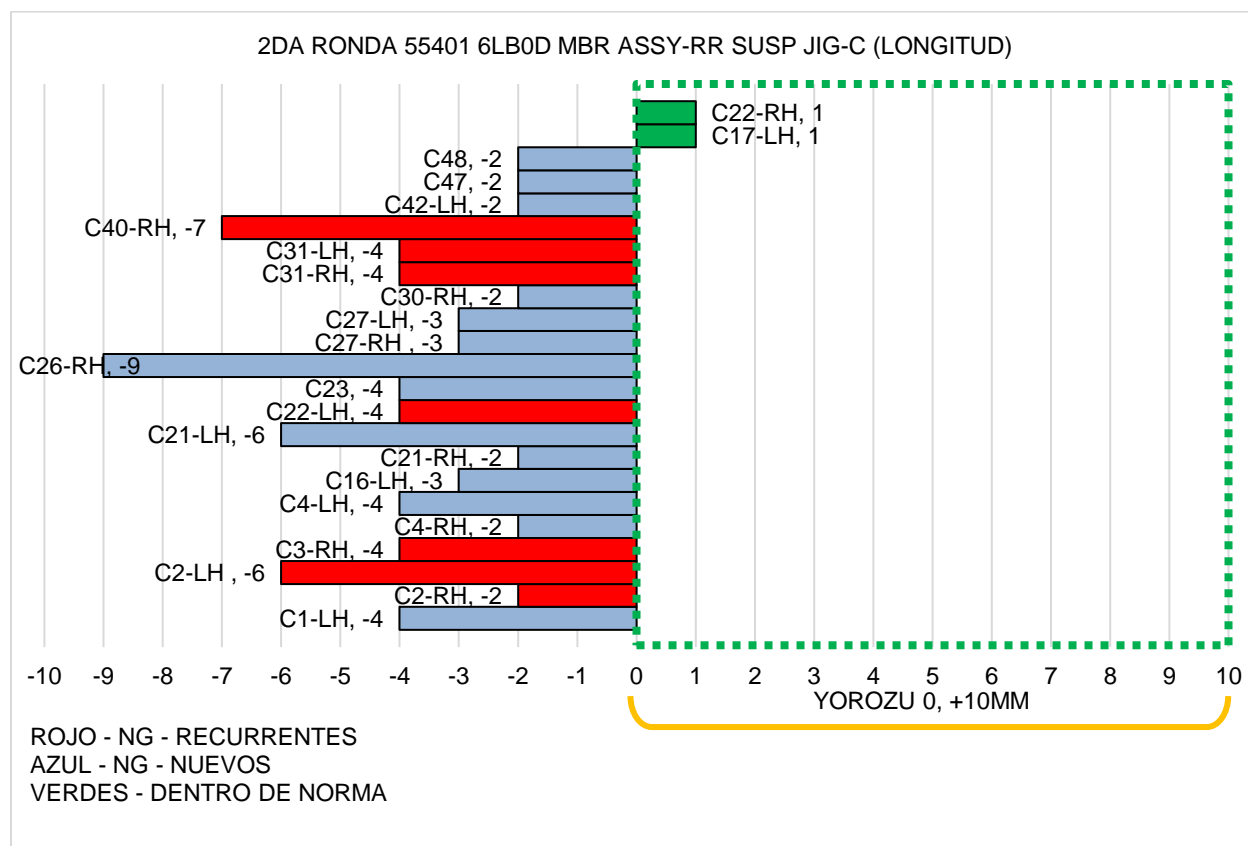
Tabla 28: análisis 2d auditoría (Longitud)

Como podemos observar en el grafico anterior (*tabla 28*) después del análisis a la segunda auditoria que se tiene realizada por parte del departamento de auditorías se encontraron 21 defectos por falta de longitud en los cordones de soldadura, de los cuales 14 fueron nuevos hallazgos de auditoría y los otros 7 fueron repetidos de la primera

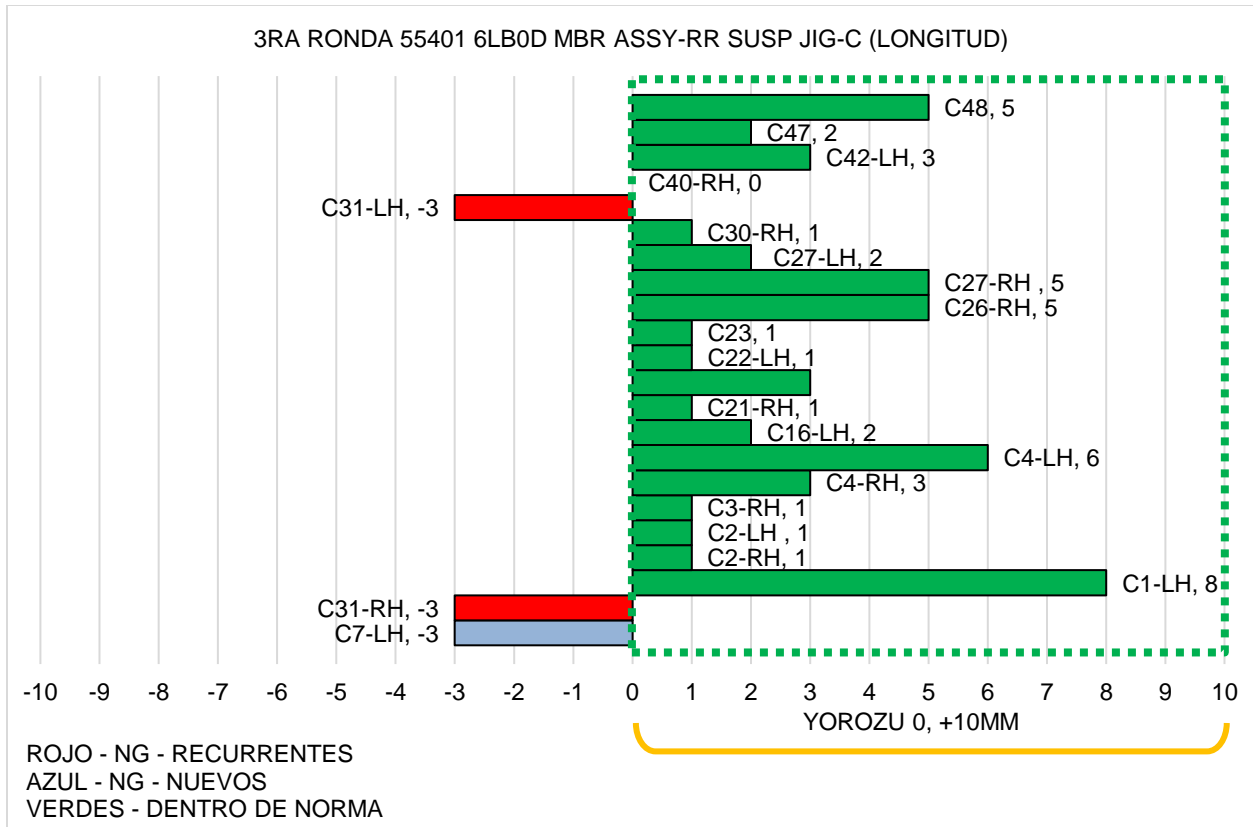
Tabla 30: Resultados 3er auditoría longitud (Verificación)

Como se puede observar en la gráfica anterior (*ver tabla 30*), después de la notificación de los hallazgos a los departamentos se hicieron las correcciones pertinentes para poder mejorar la condición de los cordones de soldadura, por lo cual se lograron corregir 18 de los 21 cordones fuera de norma que se tuvieron en la segunda auditoría, lo cual ya es una mejora considerable en las condiciones de los cordones para este número de parte, solo queda corregir los dos cordones repetidos así como el nuevo que se presentó después del análisis de verificación, esto se validara en la siguiente auditoría. Por consiguiente, se analizaron las condiciones de las posiciones de soldadura obteniendo los siguientes resultados:

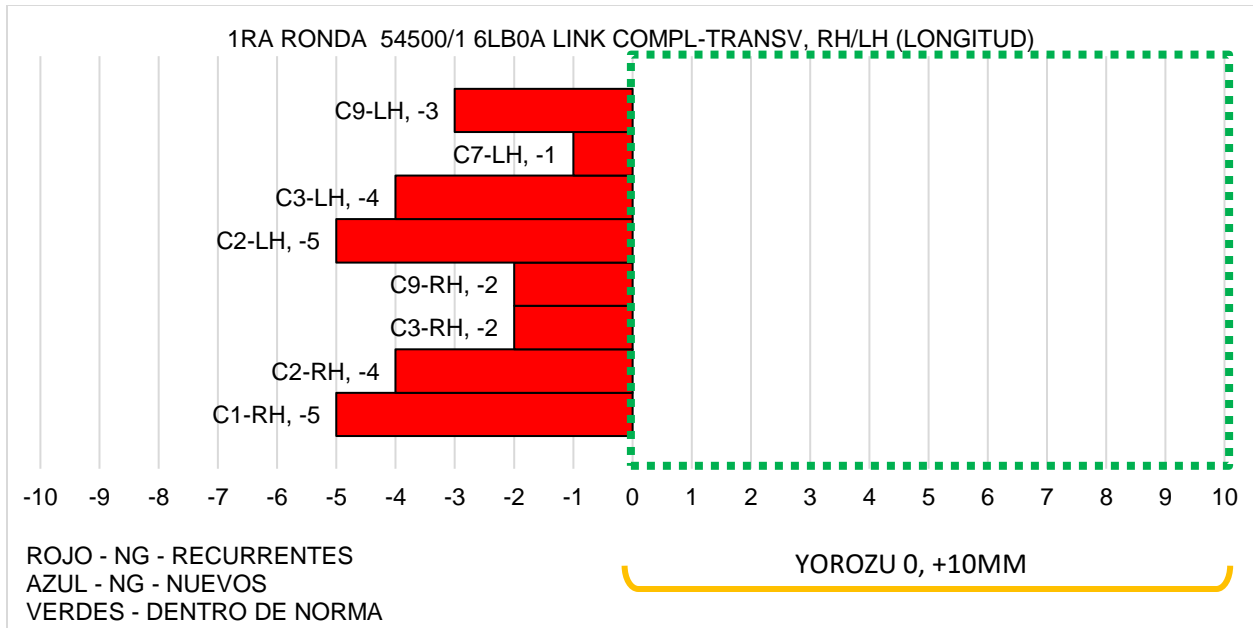
Tabla 34: análisis 1er ronda de auditorías Longitud

Como se puede observar en la gráfica anterior se tuvieron 8 defectos por falta de longitud en los cordones de soldadura en algunos cordones se tienen 5 mm menos de soldadura lo cual es un hallazgo de auditoría el cual se tiene que corregir y dar seguimiento para poder buscar soluciones para poder mejorar las condiciones y poder dejar el número de parte de la mejor manera posible, por consiguiente se evaluó la posición de los cordones de soldadura obteniendo los siguientes datos mostrados a continuación:

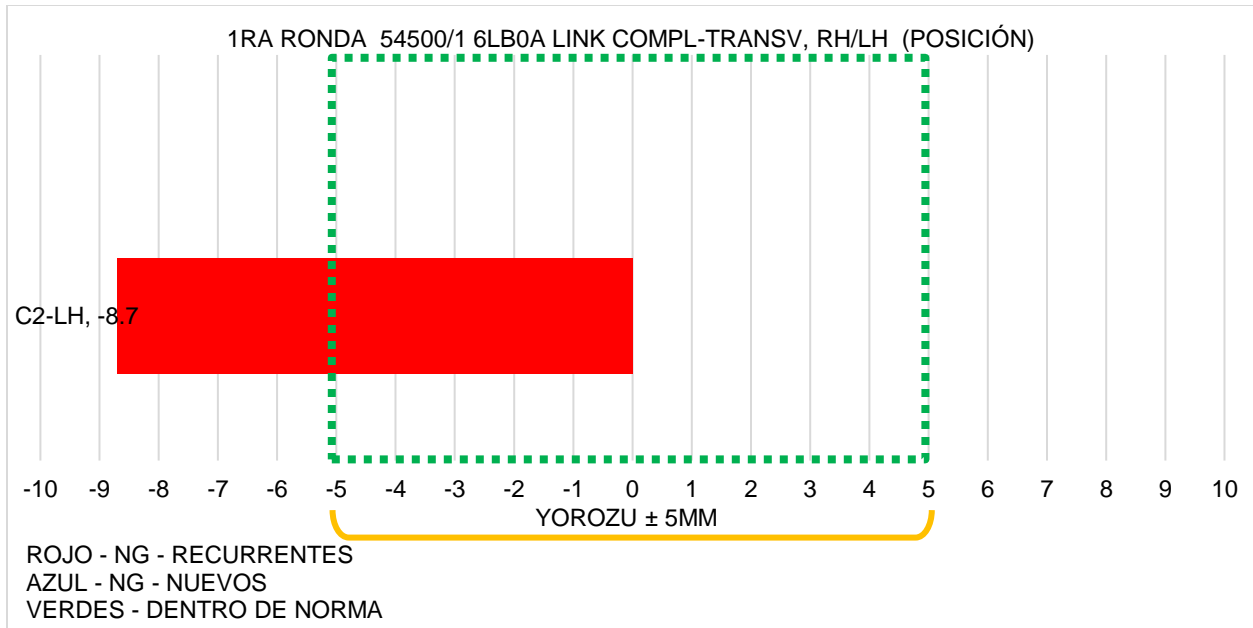
Tabla 35: análisis 1er ronda de auditorías Posición

En el gráfico que se muestra anteriormente podemos observar que después del análisis de la primera auditoría de producto solo se tuvo un defecto por mala posición de soldadura quedando fuera de la norma que se tiene para poder controlar las posiciones. Después de este análisis del primer auditoría de producto fue necesario el análisis de los resultados de la segunda auditoría, obteniendo los siguientes datos:

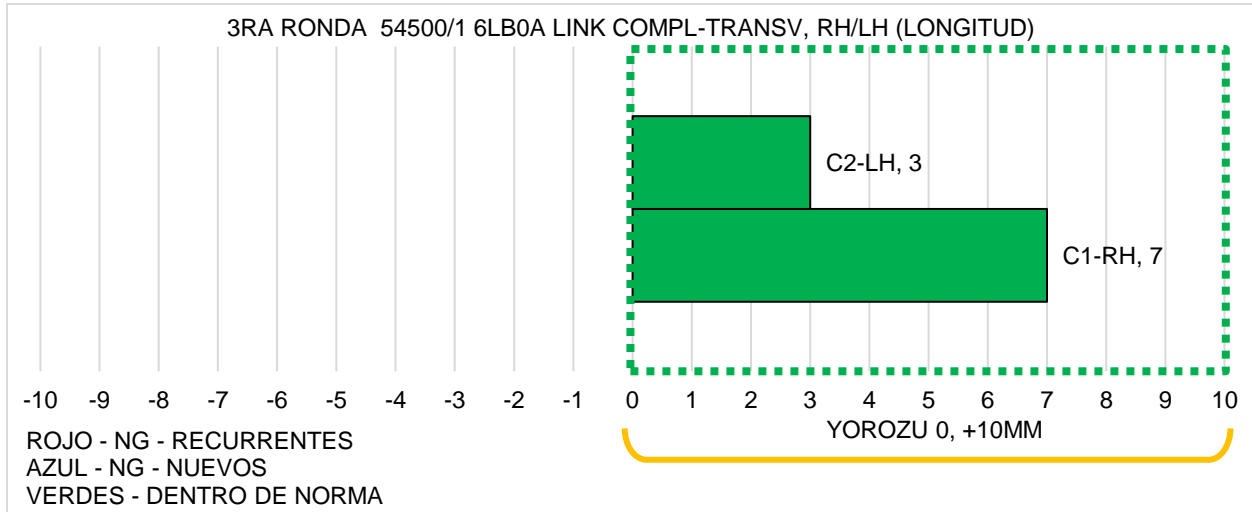
Tabla 37: resultados 3er ronda de auditorías Longitud (Verificación)

Al termino de analizar las longitudes de los cordones de soldadura no se tuvieron nuevos hallazgos, se corrigieron los dos cordones que habían resultado en la segunda ronda de auditorías, por lo cual se nota una mejora clara en las condiciones, ya que por ahora todos los cordones están dentro de norma y por lo tanto ahora no presentan ningún riesgo de hallazgos de auditorías o defectos de soldadura, solo queda esperar a la auditoria de validación para poder confirmar y de igual forma poder tener un mejor análisis de las auditorias.

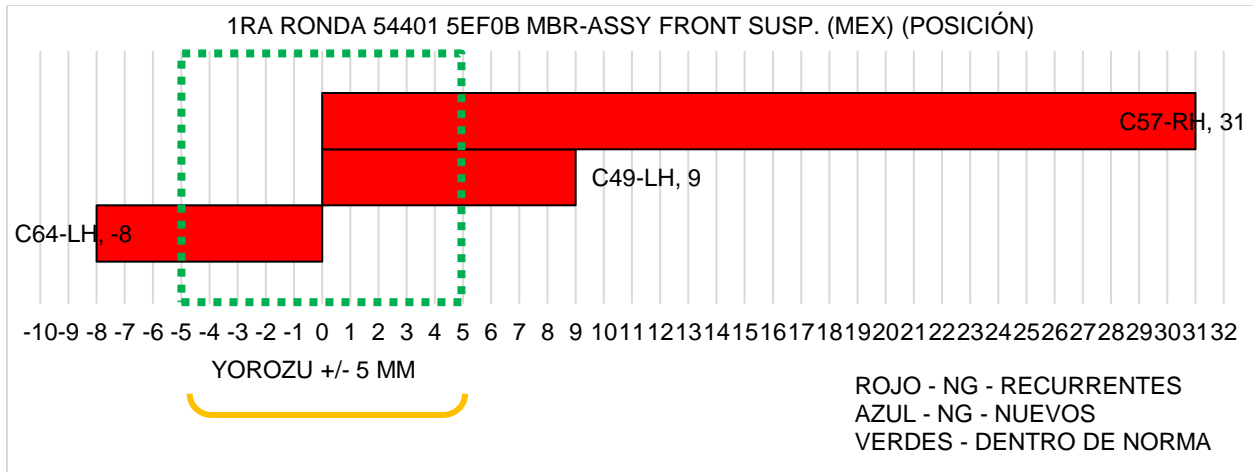
Tabla 43: Resultados 1er análisis (posición)

Tras la evaluación de las posiciones del número de parte se encontraron 3 defectos por posición de soldadura, lo cual implica y nos hace notar que en algo se está fallando con la realización del producto y es algo a lo que se le tiene que dar seguimiento para tratar de corregir los defectos y reducir las incidencias.

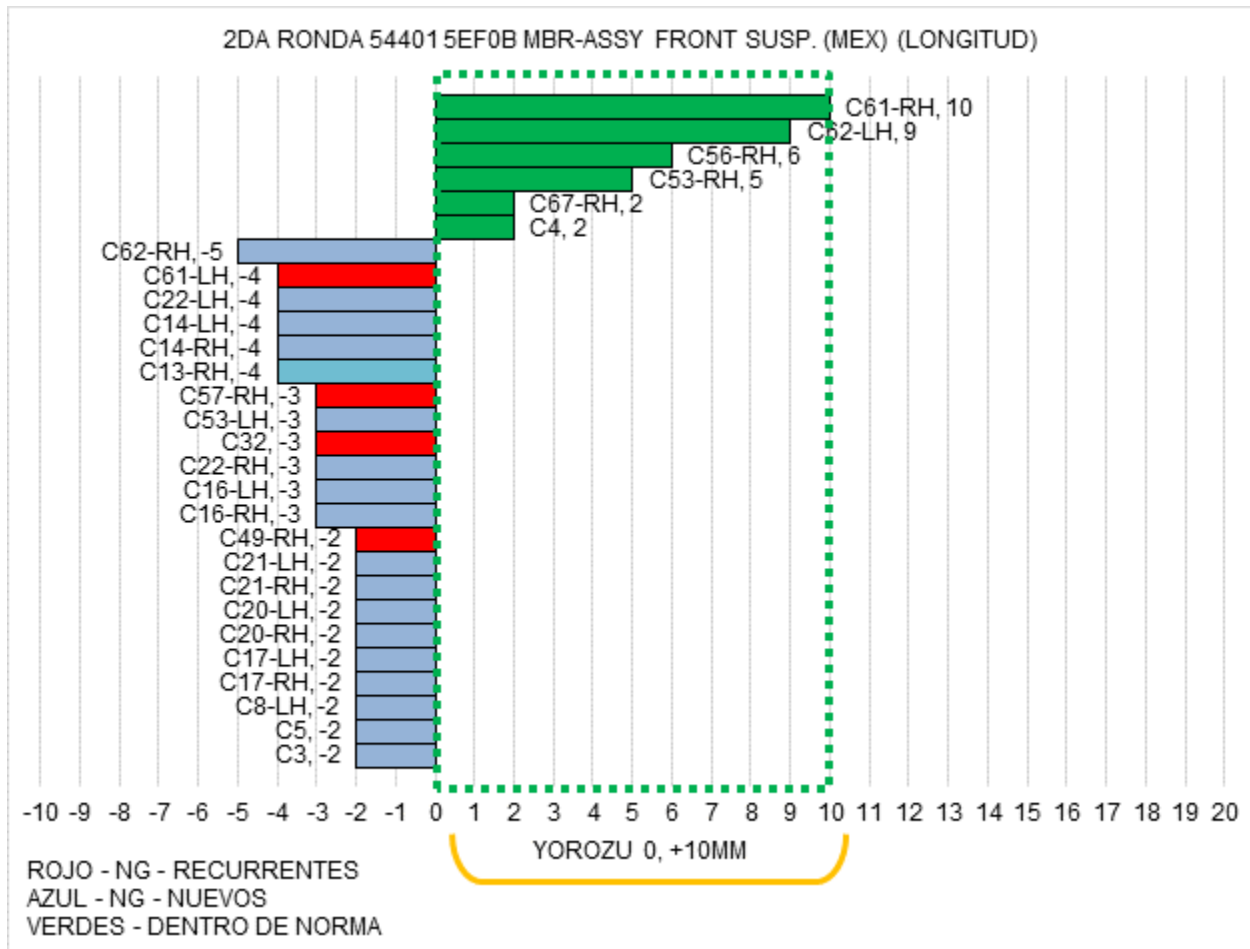
Tabla 44: Resultados 2do análisis (longitud)

Después del análisis de la segunda auditoria se determinó que se corrigieron 6 de los 10 cordones que se tenían como defecto de la primera ronda, lo cual fue bueno hasta cierto punto, ya que al término del análisis se determinó que aun salieron 4 cordones repetidos y 18 como nuevos, lo cual ya nos representa un total de 22 cordones fuera de estándar de los 105 que se tiene en total de numero de parte, para dar fin al análisis de la segunda ronda solo quedaba revisar las posiciones de la soldadura obteniendo los siguientes hallazgos después del análisis de la auditoria (ver tabla 13

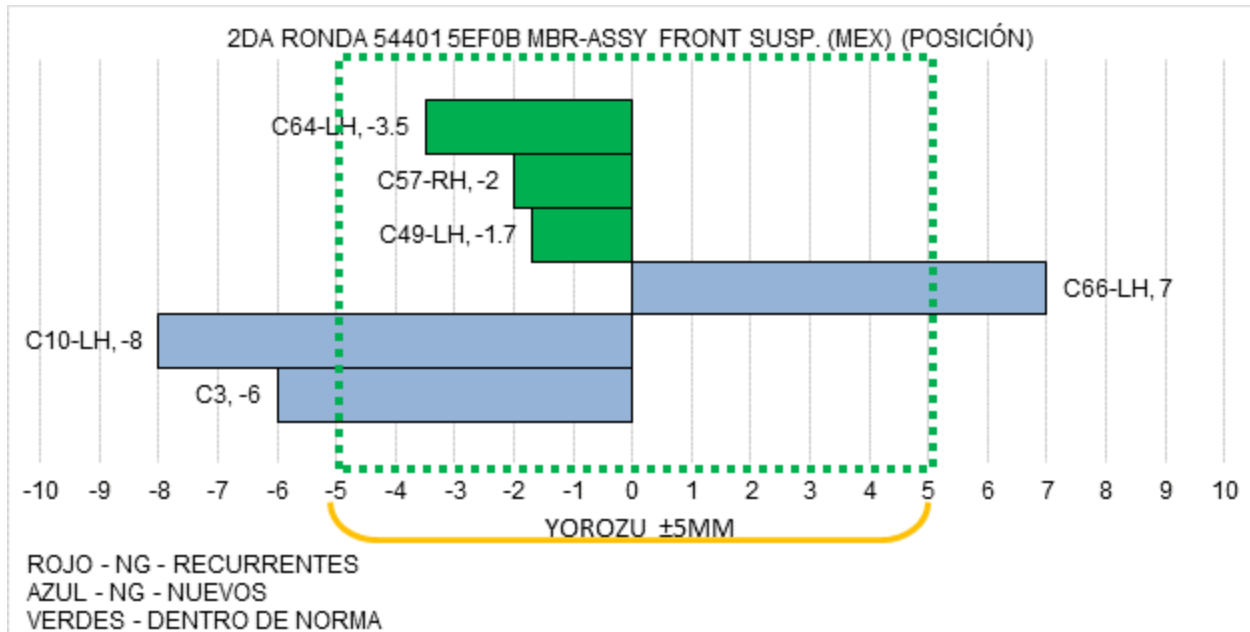
Tabla 45: Resultados 2do análisis (posición)

Al analizar los resultados de las posiciones de la segunda auditoria podemos observar que se corrigieron las 3 posiciones con defecto que se tuvieron en la primer auditoria, pero se tuvieron 3 nuevos defectos de posición en diferentes cordones de soldadura, por lo cual se determinó en conjunto con el departamento de auditorías que se tendría que dar seguimiento así como al primer número de parte, para poder determinar las causas en conjunto con los departamentos que conforman el equipo multidisciplinario, para de esta forma poder reducir las incidencias y mejorar el producto, por lo cual la junta se llevó a cabo el día 1 de septiembre de 2023:
