**REPORTE FINAL PARA ACREDITAR LA RESIDENCIA
PROFESIONAL DE LA CARRERA DE INGENIERÍA EN GESTIÓN
EMPRESARIAL**

ANÁLISIS DE DATOS EN AUDITORIAS DE PRODUCTO DE YOROZU MEXICANA

Yorozu Mexicana S.A de C.V

Diciembre 2023

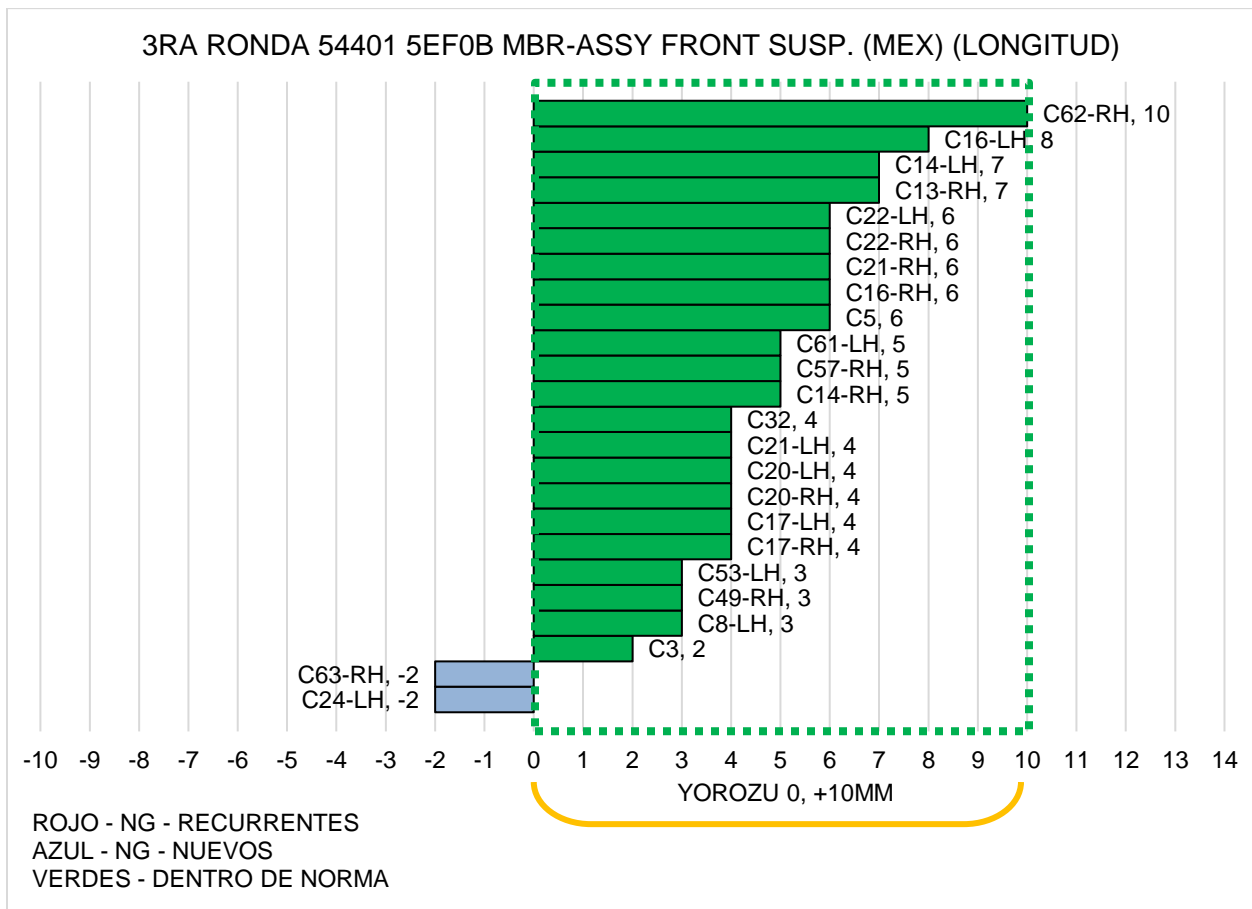
Tabla 46: Resultados 3er ronda Validación (longitud)

Como se puede observar en la grafica, despues de la reunion del dia viernes 1 de septiembre, se corrigieron todos los cordones de soldadura que estaban fuera de norma en la auditoria pasada y se dejaron dentro de las tolerancias marcadas, solo se tuvieron dos defectos nuevos de falta de longitud y resultando que son dos milimetros respectivamente, despues de este analisis es necesario esperar que transcurra el tiempo

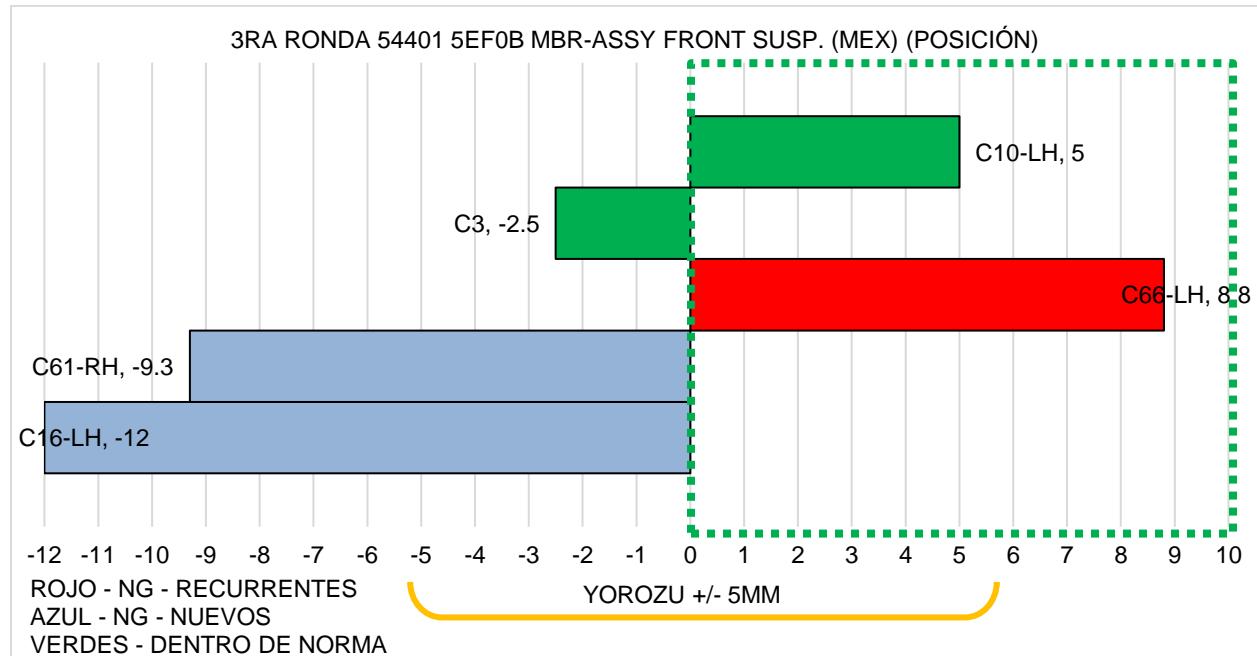
Tabla 47: Resultados 3er ronda Validación (posición)

Como podemos observar en la gráfica se siguen teniendo defectos por mala posición de los cordones de soldadura, en este caso para este número de parte se resentaron 3 cordones con mala posición, por lo cual se tendrán que monitorear los días siguientes y tratar de hacer las correcciones pertinentes, todo con la finalidad de corregir para poder verificar como se tiene planeado. Además de que se compartieron los resultados al término de la realización de la auditoría, todo con la finalidad de que los departamentos involucrados supieran los hallazgos obtenidos y así saber exactamente donde es que se presentan los hallazgos de auditoría.
