## PROYECTO DE TITULACIÓN

*FALLA DE EMC EN EL NÚMERO DE PARTE 16CP14-1 EN  
EL PROCESO DE CALIBRACIÓN.*

El presente proyecto nombrado Falla de EMC en el número de parte 16CP14-1 en el proceso de Calibración, se desarrolló en la Empresa Sensata Technologies de México S. de R.L. de C.V en la ciudad de Aguascalientes, en área de manufactura específicamente en la celda 21 de negocio de APT PT2.

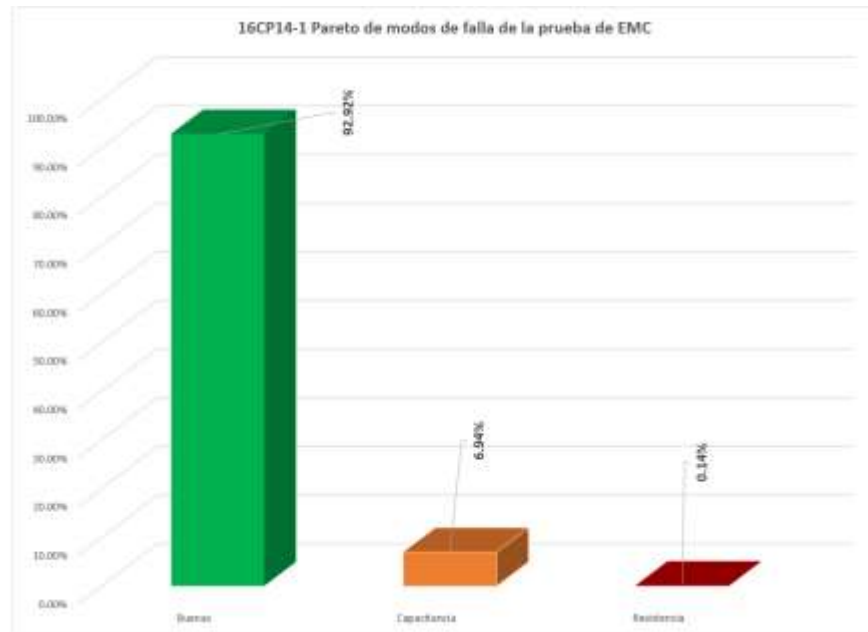
*Figura 4.2 Pareto de modo de falla de la prueba de EMC.*

El análisis de Datos de Calibración se realiza mediante pareto en donde se representa gráficamente los modos de falla que se muestra en la calibradora 21 al número de parte 16CP14-1, dónde la prueba de EMC que mide la capacitancia y resistencia del circuito de capacitores, arrojó un 6.94% de falla de capacitancia, sumado con resistencia nos da 7.08% lo que significa que se encuentra por debajo de la tolerancia (ver figura 4.2).

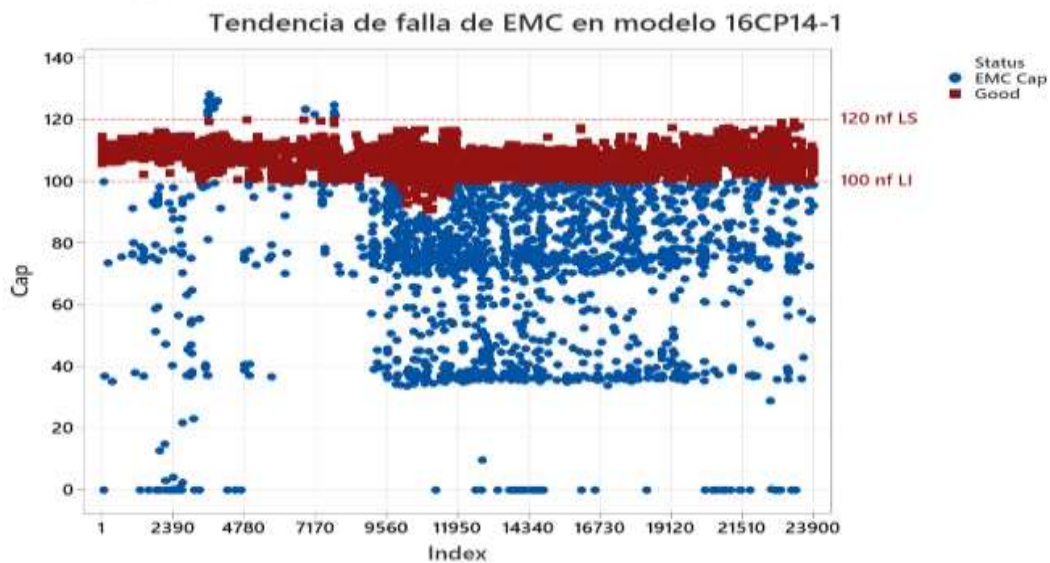
Figura 4.4 Tendencia de falla en EMC

Mediante un diagrama de dispersión (ver figura 4.4), se muestra la población en azul donde el YIELD está fuera de tolerancia (límite inferior) en la falla de EMC, al contrario del color rojo muestra la proporción que está dentro del rango de tolerancia.

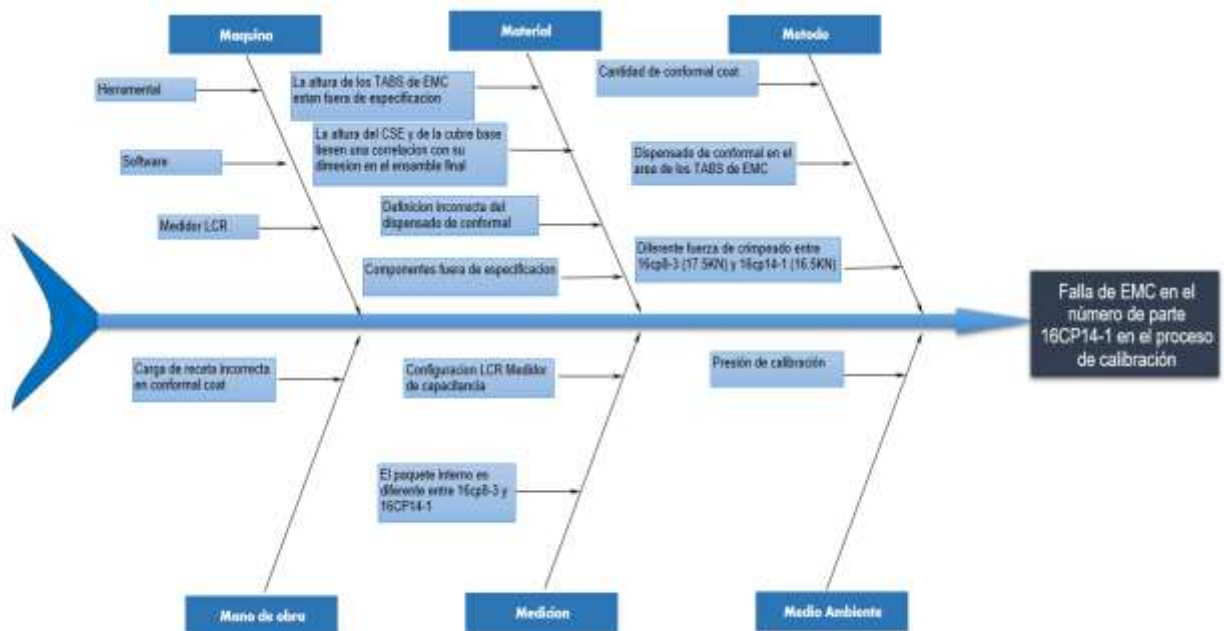
Figura 4.6 Diagrama de Ishikawa.

Para esta operación nos dimos a la tarea mediante el uso de la herramienta de Causa y Efecto también llamado Diagrama de Ishikawa (ver figura 4.6), de analizar el proceso del sensor 16CP14-1 para descartar posibles problemas potenciales que pudieran generar la falla de EMC, enlistando todas las causas posibles que fueran un factor que interviene en la falla de EMC; mediante las 6M.

- **Maquinaria:** para esta causa se identificaron posibles fallas o deficiencias en herramental, Software así como en el medidor LCR.
- **Material:** en este apartado se identificaron como riesgo posible que la altura de los TABS del módulo estuviera fuera de especificación, otro punto que el dispensado del químico conformal sea incorrecto, así también la altura de componente interno llamado CSE respecto a diafragma interno y la cubre base, impacten el ensamble final en cuanto a la altura de compresión, de igual manera se identifica otra posible falla que los componentes internos tengan dimensiones fuera de especificación.

- **Método:** En cuánto al método se identifica que la cantidad de dispensado de químico conformal en el módulo no sea el adecuado y esté impactando al cubrir toda o parte de los 4 TABS del EMC, también se considera que la fuerza de compresión de sensor similar es diferente al 16CP14-1.
- **Mano de obra:** El factor que se considera en este punto sería que el operador realice un seteo erróneo del equipo, ya sea cargando una receta incorrecta y el dispensado de conformal sea deficiente o excesivo.
- **Medición:** El medidor LCR instalado en la calibradora 21, debe medir la capacitancia correctamente.
- **Medio ambiente:** La presión de la calibradora debe ser la adecuada con respecto del sensor, así también la temperatura puede ser un factor que afecte el proceso de calibración del sensor.

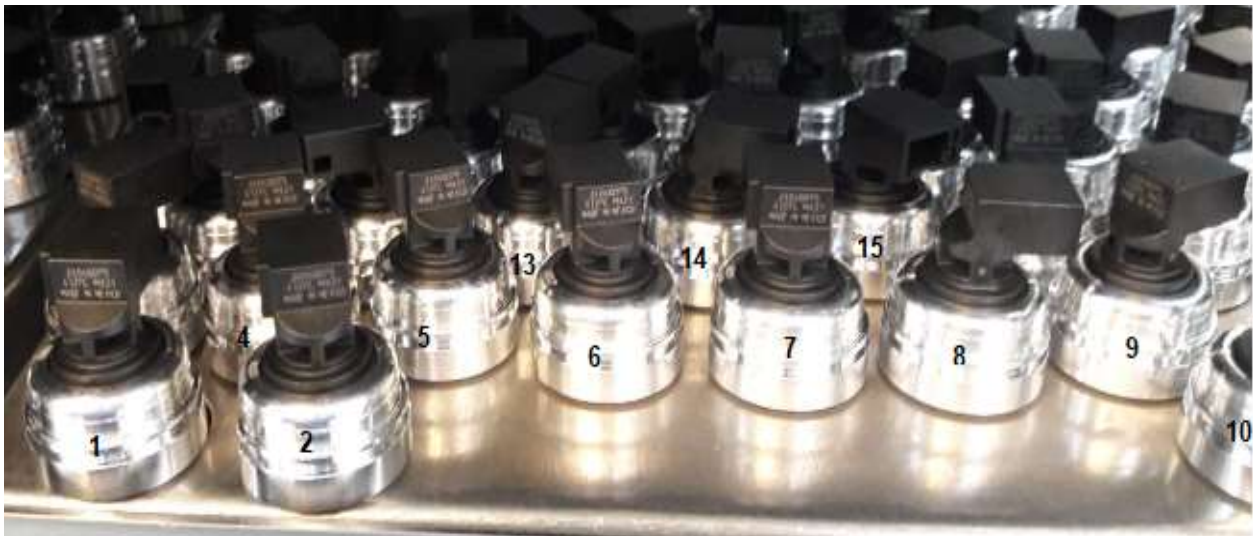
*Figura 4.7 Muestreo de piezas comprimidas a diferente fuerzas.*

En las pruebas con diferentes fuerzas de CRIMPEADO, se construyen de 10 a 50 piezas como se muestras en la figura 4.7 y se realiza una tabla comparativa de los resultados que arroja el CRIMPEADO a diferentes fuerzas de compresión, para definir si la fuerza es un factor que contribuye a la baja capacitancia,.

Esta hipótesis fue rechazada debido a que se realizaron 6 grupos a diferentes fuerzas de 20 KN a 30 KN pero no se observó un incremento de capacitancia cuando la fuerza fue aumentada, la falla de EMC permanecía incluso a 30KN. En conclusión, la fuerza no es un contribuyente para obtener valores bajos de capacitancia, como se muestra en la tabla de la figura 5.10.

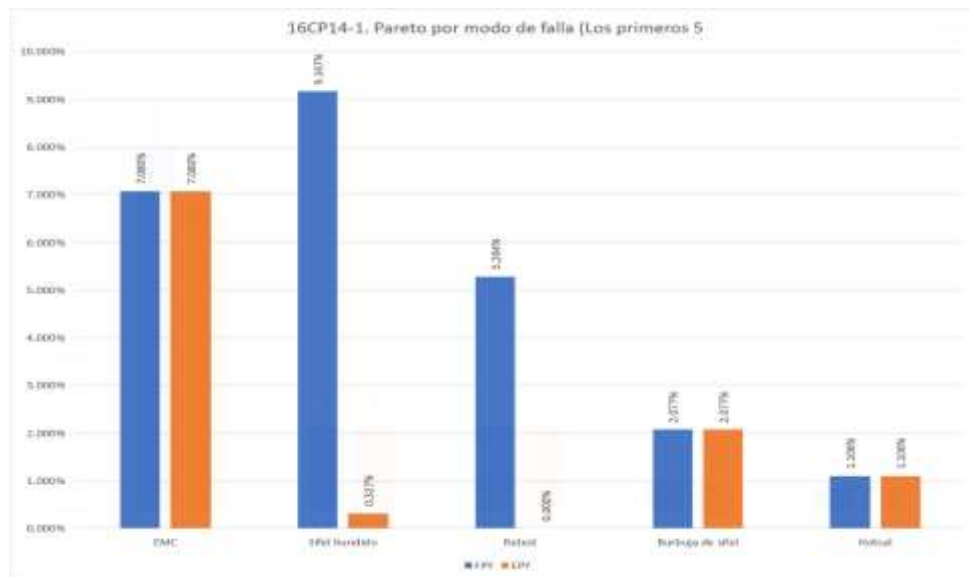
*Figura 5.3 Pareto por modo de falla.*

Posteriormente se realizó un Pareto (ver figura 5.3) para identificar el modo de falla que está ocasionando la perdida en el proceso de calibración. Se identifica que el modo de falla EMC es la principal pérdida de rendimiento con un 7.08%.

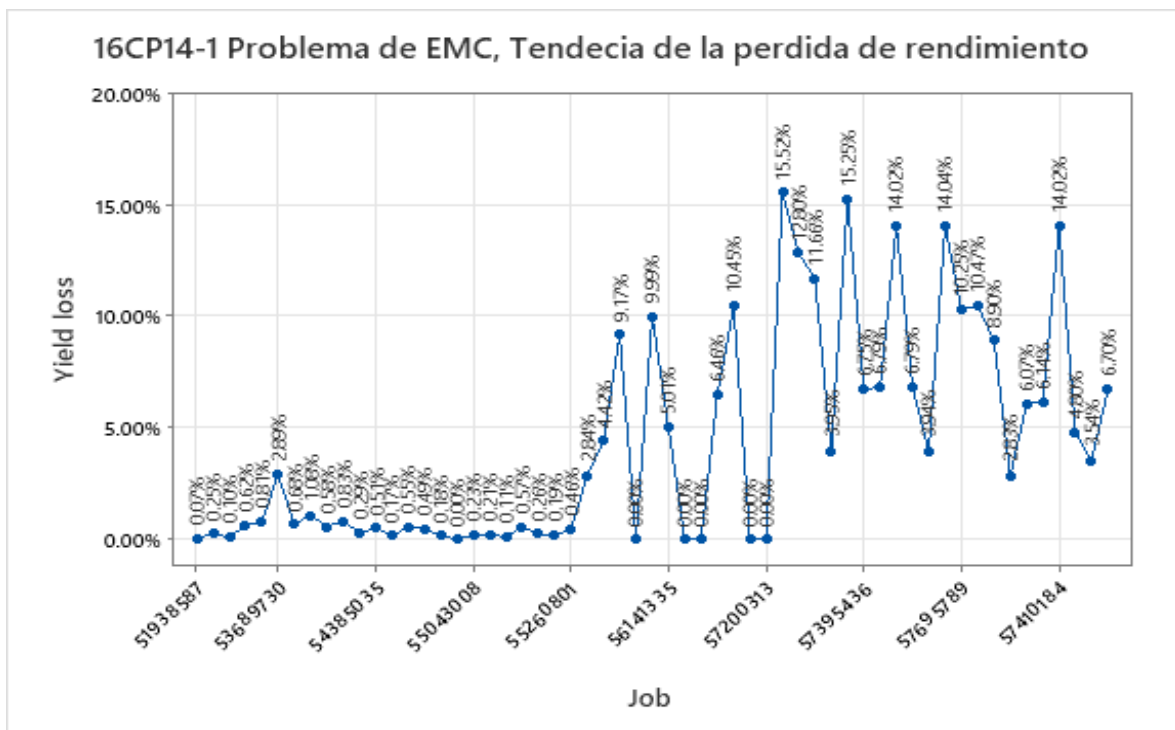
Figura 5.4 Tendencia de rendimiento.

El dispositivo comenzó la producción en masa en agosto de 2022 en la celda 21. La pérdida de rendimiento EMC aumentó de a partir del mes de enero hasta el 7.08% en el proceso de calibración. Hay una pérdida estimada de 34.667 USD/ 2024 (basada en el plan de enero a junio de 2024).

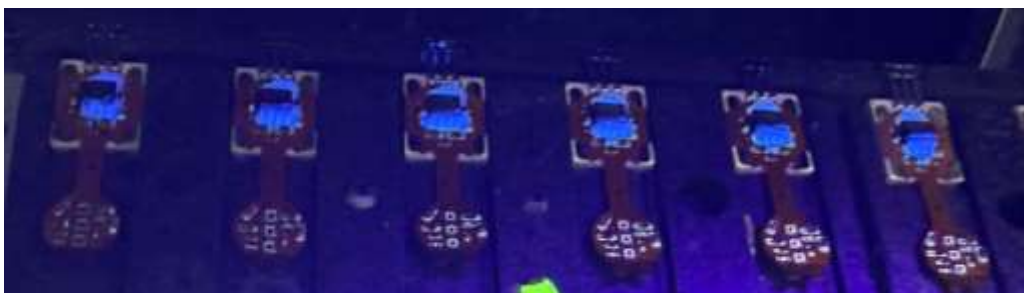
*Figura 5.7 Dispensado de conformal en correcta posición.*

2. Segunda Hipótesis, al menos uno de los TABS estuviera cubierto de conformal coat que impide un buen contacto eléctrico entre el Support ring y los TABS de tierra. Esta hipótesis fue descartada debido a que las 25 piezas que tuvieron falla de EMC solo 4 piezas de ellas tenían conformal en uno de los 4 TABS de tierra.

Se abrieron las piezas y se inspeccionaron con luz UV, como se muestra en la figura 5.7.

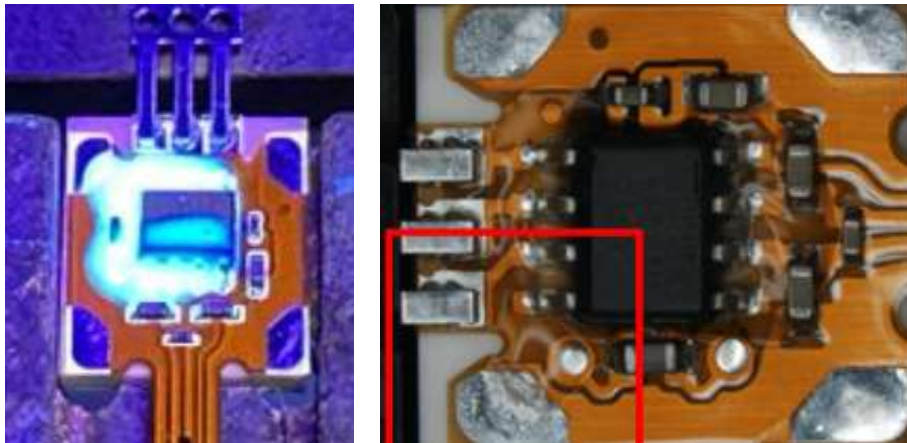
*Figura 5.8 Dispensado de conformal en incorrecta posición.*

En la figura 5.8 se muestra módulos con conformal dispensado en posición incorrecta, ya que está cubriendo al menos uno de los cuatro TABS.

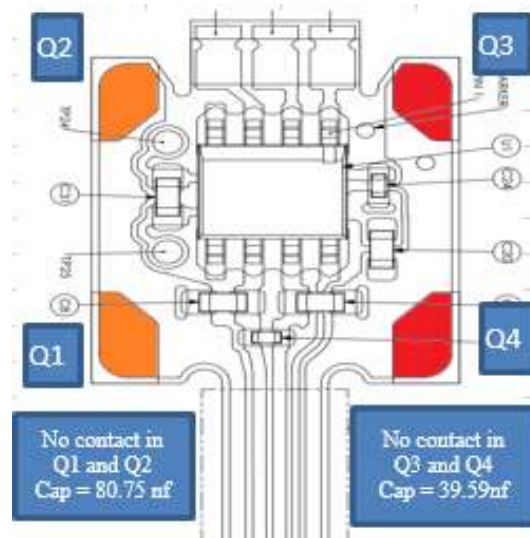
Figura 5.9 EMC TABS de tierra.

Si los TABS del lado izquierdo indicado de color naranja no hacen contacto su capacitancia será alrededor de 81nf, pero si no hacen contacto los TABS del lado derecho indicados de color rojo su valor de capacitancia será alrededor de 40 nf.

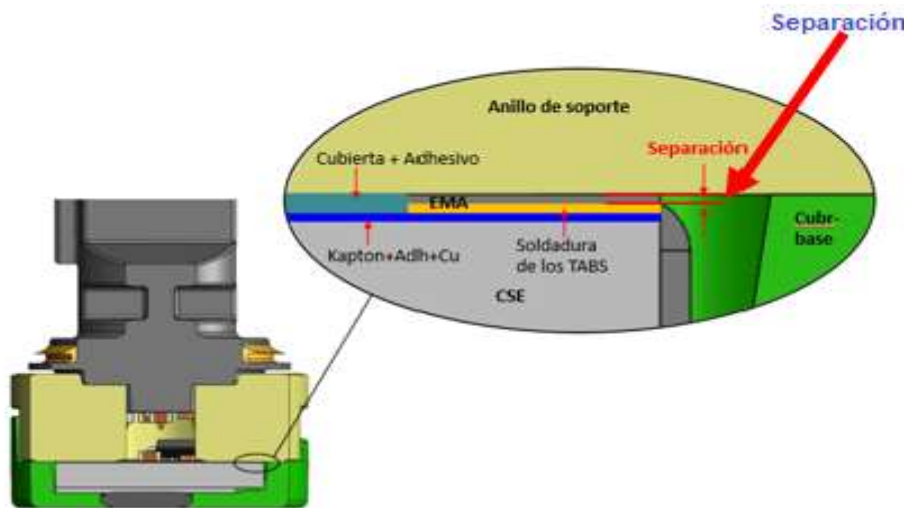
Figura 5.16 Seccionado de sub ensamble – separación.

6. Sexta hipótesis: Existe una diferencia en la altura de los TABS de tierra entre el modelo 16CP8-3 (X69) y 16CP14-1 (8 SPEED), debido a esto genera mayor separación entre la interacción de los TABS de tierra y el anillo de soporte, (figura 5.16).

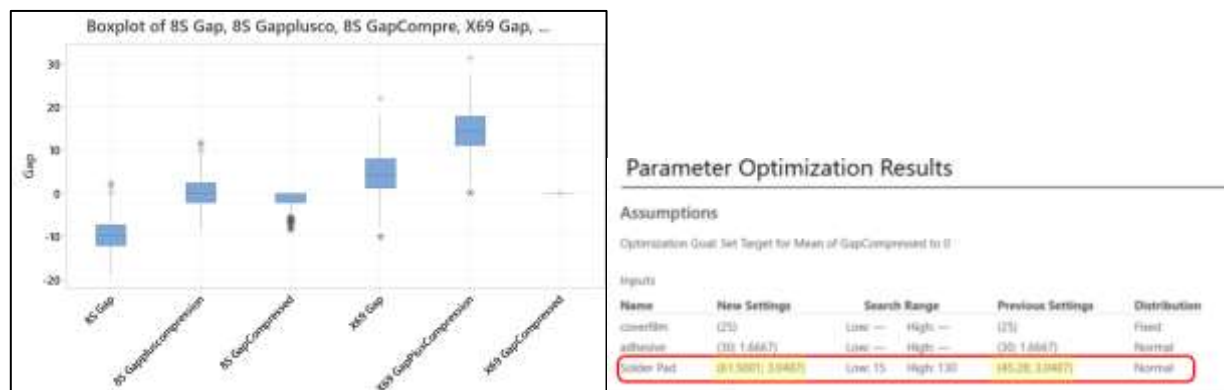
Figura 5.19 Parámetros de Optimización de herramienta.

En la simulación de Monte Carlo para X69 solo una mínima parte resulta con una pequeña separación, debido a estos resultados el cambio sugerido es optimizar los parámetros de la herramienta, es decir, aumentar la altura de la soldadura de los TABS de tierra 16 micras como se muestra en la figura 5.19. Los datos analizados y las evaluaciones nos indican que deberían realizar una prueba física de intercambio de componentes entre ambos números parte y confirmar los resultados de la simulación.

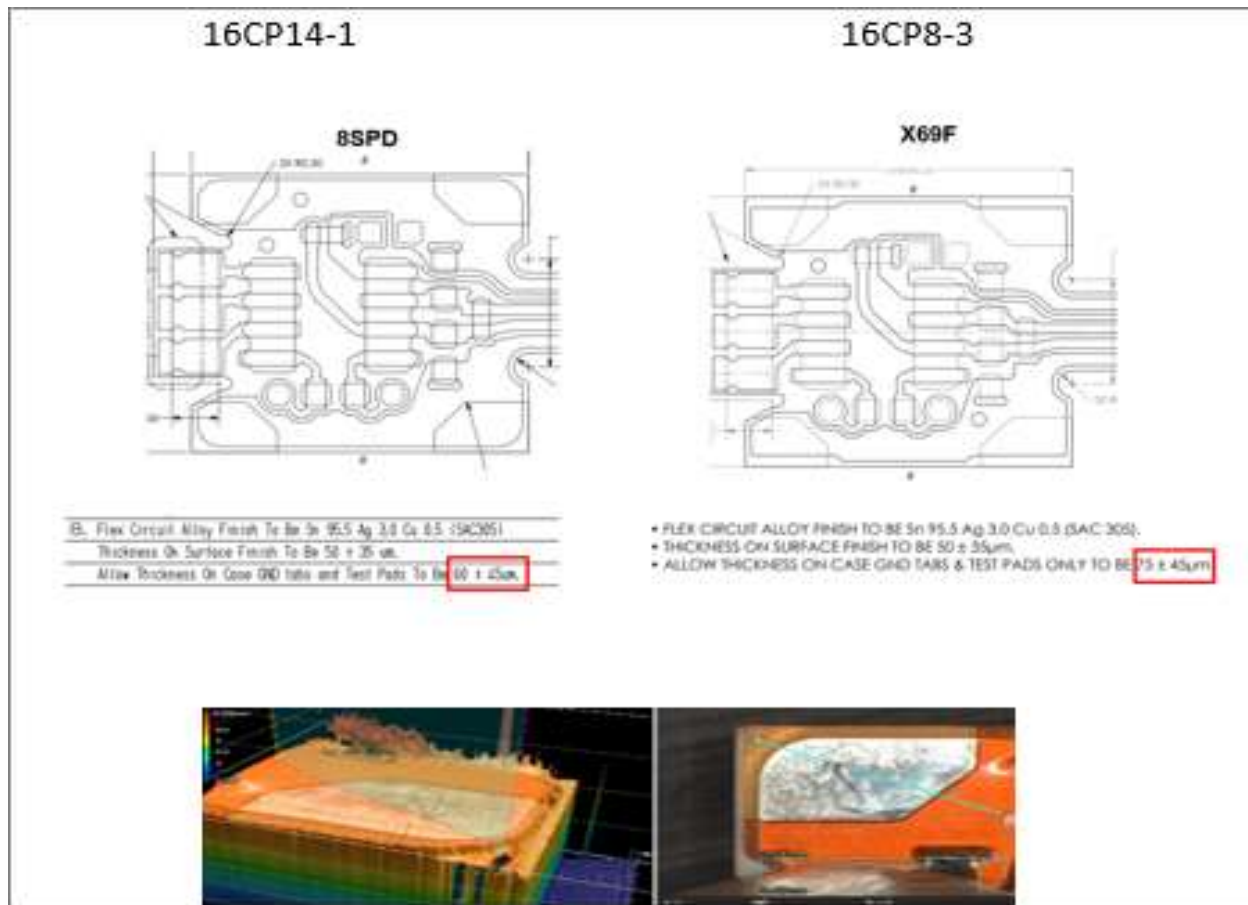
Figura 5.22 Thickness TABS.

En conclusión: La hipótesis es aceptada, se confirmó físicamente en la prueba de intercambio de EMA que el principal contribuidor es el módulo por la altura de los TABS (figura 5.22) y la simulación reforzó que se requiere un cambio de herramental por parte del proveedor para incrementar la altura.

Y mediante documento ECO-560944 (figura 5.23) se avala la actualización de los dibujos aprobados a la modificación del herramental, y realice un aumento al espesor de la soldadura a los TABS del módulo del sensor 16CP14-1, y este coincida con el espesor de soldadura en los TABS al módulo de sensor X69, esto debido al problema de consecuencia por la falla de EMC; asimismo con ese incremento de soldadura se asegura el correcto contacto con el anillo de soporte, lo cual minimiza dicha falla.

Reason For Change: Due a fallout issue for EMC failure in Sensata's production line, need to increase the solder thickness on the CASE pads to match the x69 EMA model to have a correct contact with the ring.

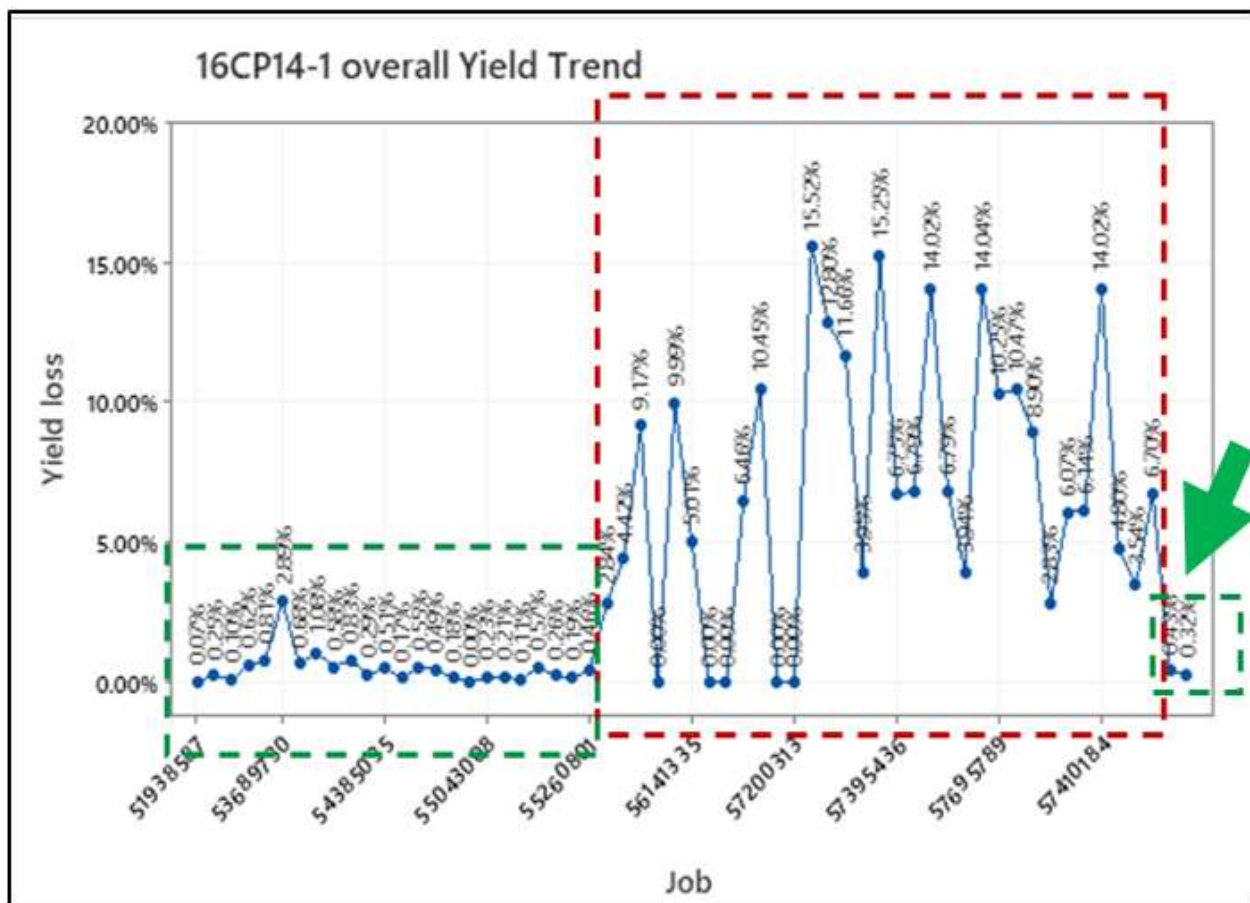
Se confirma que la mejora implementada a los TABS del módulo, lo cual asegura el rendimiento del sensor en un óptimo YIELD, como se demuestra en la figura 5.26.

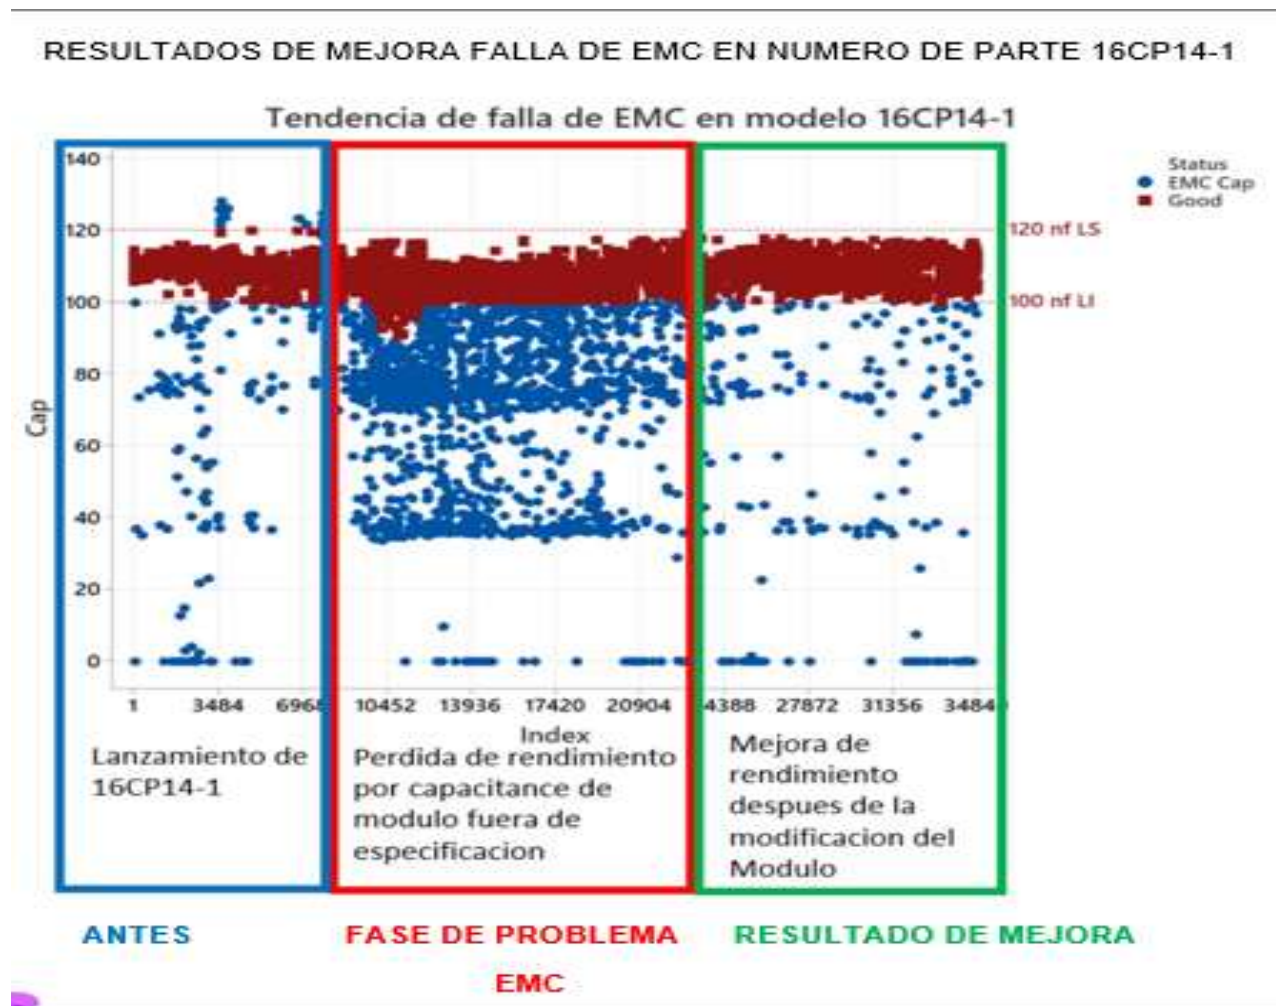
*Figura 5.29 Tendencia con la Mejora Implementada, representada en gráfico de dinámicos.*

Después de implementar las acciones correctivas en la figura 5.29 se plasma una gráfica que demuestra la Tendencia de Mejora de rendimiento por falla de EMC lo cual avala el resultado satisfactorio del presente proyecto, que minimiza dicha falla a los factores potenciales que provocaban el problema.
