**REPORTE FINAL PARA ACREDITAR RESIDENCIA PROFESIONAL DE LA CARRERA DE GESTIÓN
EMPRESARIAL**

**REDUCCIÓN DE CONTAMINACIÓN EN PRODUCTO METER ASSY DEL DEPARTAMENTO DE
CALIDAD-ELECTRÓNICOS DE CALSONIC KANSEI MEXICANA S.A. DE C.V.**

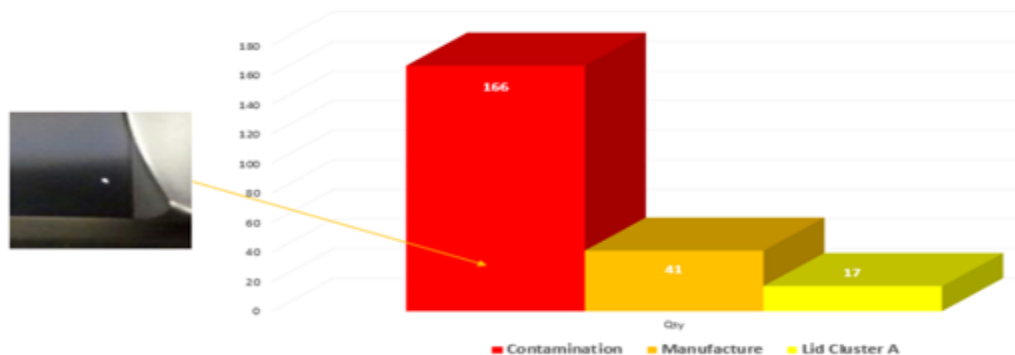
Gráfica 1. Pareto de defectivos encontrados en el proceso de Meter Assy en la empresa CK

Como se puede apreciar en la gráfica 1, la contaminación en el proceso de Meter Assy ocupa el 74% de los defectivos encontrados por lo cual se decide analizar los factores que determinan la contaminación. A continuación, se presenta la gráfica de factores que determinan los defectivos en la contaminación, que partió del análisis en el mes de mayo de 2018 en el proceso de Meter Assy:

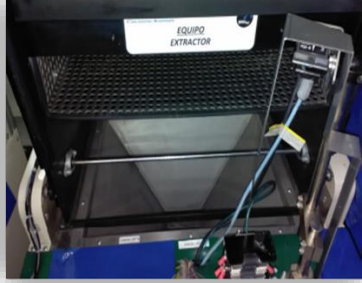
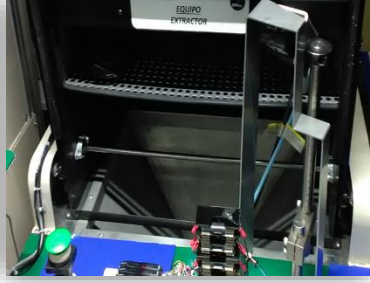
<p>Potencia del equipo extractor</p>	<p><i>La intensidad del aire era muy baja, y no eliminaba mucha contaminación del producto.</i></p>

<p><i>Se aumentó la intensidad del aire para eliminar mayor contaminación del producto.</i></p>

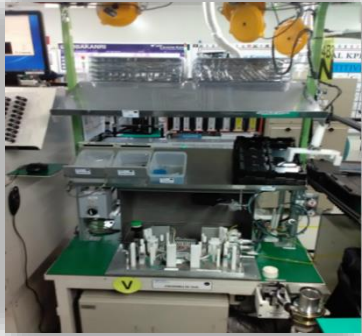
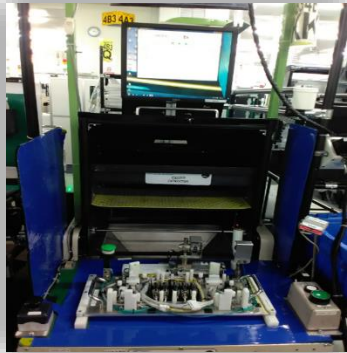
<p>Falta de algún método que atrape la basura que es derivada por los ensambles. (uso de sticky sheet en todas las estaciones de ensamble)</p>	<p><i>No existía algún mecanismo que atrapara los factores de contaminación(rebaba).</i></p>

<p><i>Se implementa el Sticky Sheet, que funciona como un pegamento para atrapar las rebabas causadas en las estaciones de ensamble.</i></p>

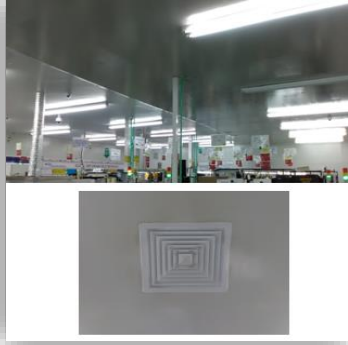
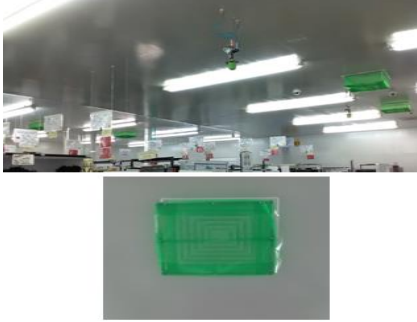
<p>Aire acondicionado arroja pelusas</p>	<p>Los ventiladores, ventilaban mucha pelusa.</p>

<p>Se les colocó a los ventiladores una malla que impide la circulación de pelusa.</p>

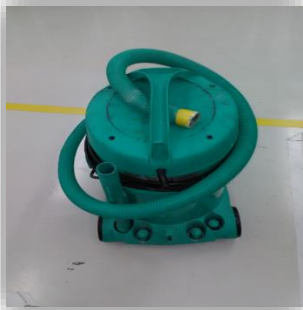
<p>Sistema de limpieza desprende basura al ambiente laboral.</p>	<p>El uso de escobas en las líneas podría desprender basura.</p>

<p>Se implementa el uso de la aspiradora para evitar la escoba.</p>

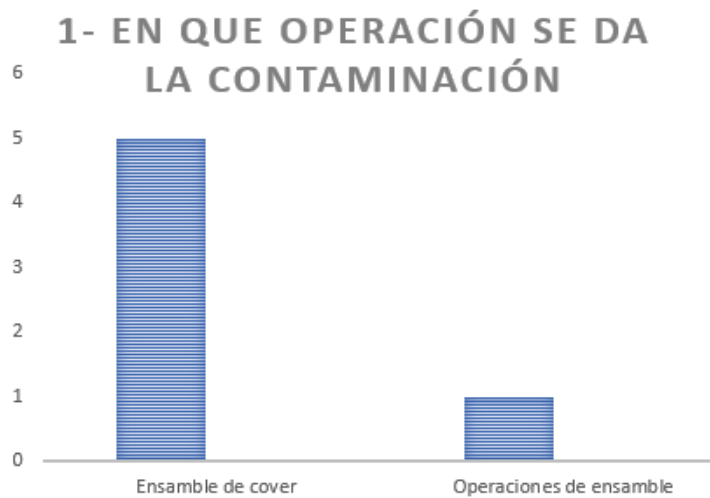
Grafica 3. Estación con mayor incidencia de contaminación

Las 5 líneas coinciden en su respuesta que la operación que desprende más contaminación es la de ensamble de Cover Front.

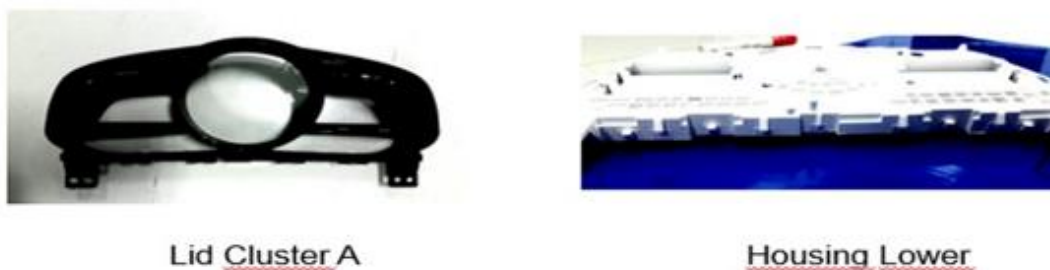
Imagen 2. Partes plásticas; Lid Cluster A & Housing Lower

Uno de los clientes más exigentes de Calsonic Kansei Aguascalientes es Mazda. La línea 6 de Meter Assy corre modelos para dicha empresa y por su nivel de exigencia en calidad electrónicos, se ha dirigido con el responsable del departamento de diseño para realizar un cambio en el molde, que es la implementación de un chaflán en J03 para suavizar el modo de ensamble para evitar que se desprenda exceso de rebaba. Dado que al momento de ensamblar dos partes de este producto: housing lower y lid cluster se arroja mucha rebaba negra.

El Lid cluster cuenta con 10 pestañas que hacen la unión con el Lower, dicha propuesta constara de un chaflán a 30°. A continuación, se da a conocer las pruebas y los resultados.

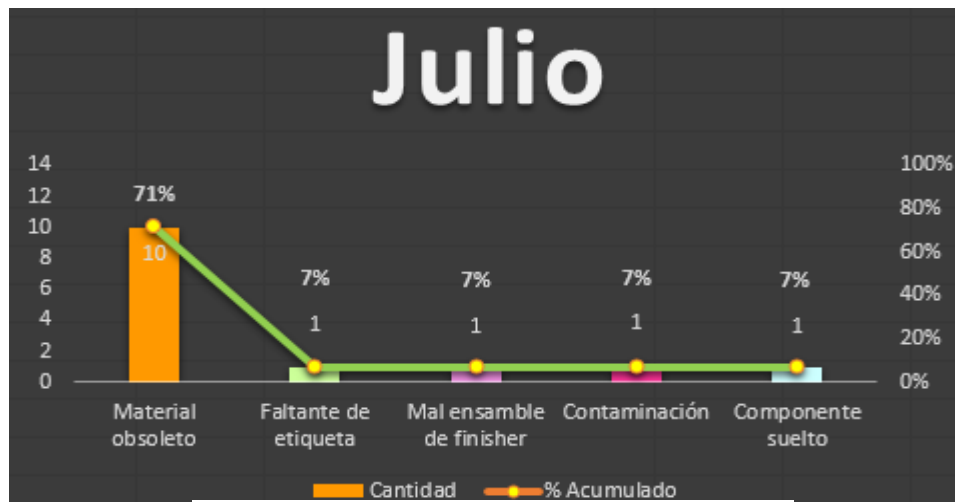
Grafica 5. Condición y cantidades NG en Julio 2018

- Julio: Se presenta un 7% de piezas NG por contaminación referente a un total de 14 piezas en condición NG, por lo que con el cambio se redujo a más de la mitad del porcentaje del mes anterior.

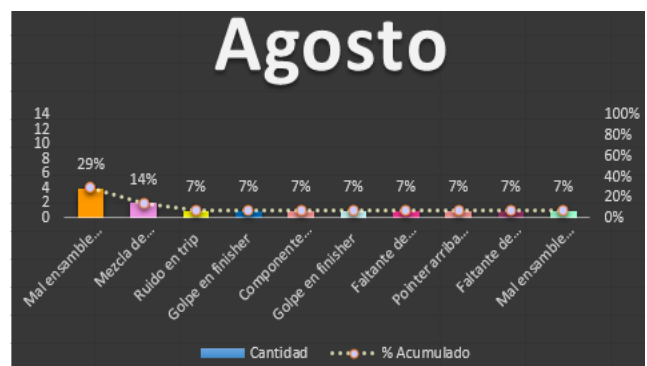
Grafica 6. Condición y cantidades NG en agosto 2018

- Agosto: En este mes no se obtuvo ninguna pieza en condición NG por contaminación.

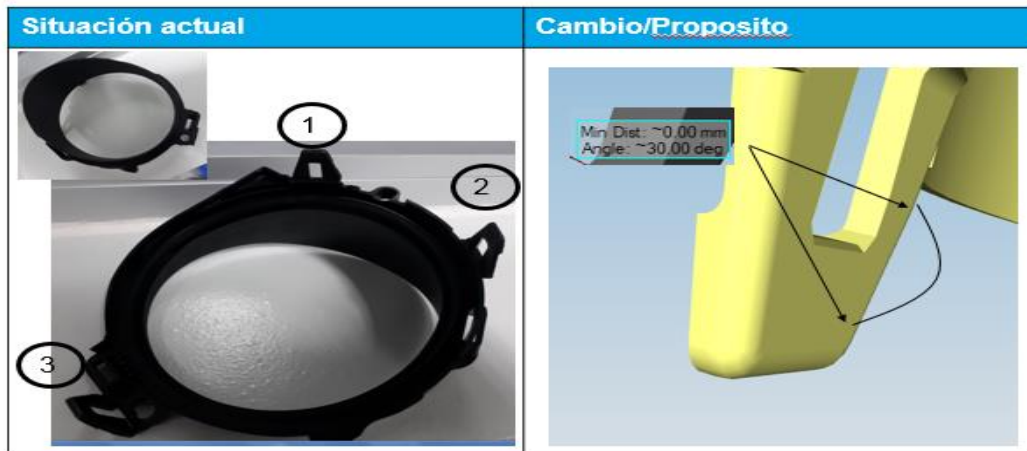
Imagen 6. Seguimiento de cambio para la estandarización.

Snaps to modify

Hacer referencia al cambio del Lid Cluster A en Julio 18
