REPORTE FINAL PARA PROYECTO DE TITULACIÓN PROFESIONAL DE LA CARRERA DE GESTIÓN EMPRESARIAL

[REDUCCION DE SCRAP POR DCP DE RR BEAM SUSP COMPL L12F]

YOROZU MEXICANA S.A. DE C.V.

“REDUCCIÓN DE SCRAP POR DCP DE RR BEAM SUSP COMPL L12F”

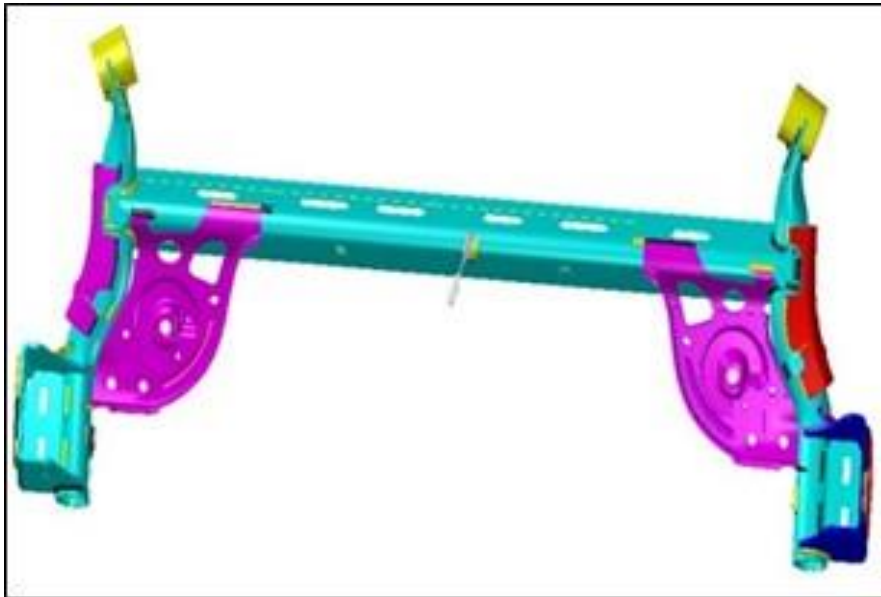
Figura 2. Parte RR BEAM SUSP COMPL.

En la Figura 2 se presenta el esquema de la pieza RR BEAM SUSP COMPL y en la Figura 3 su ubicación en el automóvil. Esta pieza es una de las partes que forman la suspensión del vehículo y se ubica en la parte trasera, en ella se ensamblan los neumáticos. Debido a su vital colocación no deben presentarse holguras dimensionales o variación de ángulos por tema de seguridad. Una falla de la pieza ya montada en el vehículo y fuera de especificaciones implica que la pieza debe retirarse y colocar una nueva, lo que le implica al cliente una inversión de tiempo y recurso humano que es facturada a YOROZU por incumplimiento de calidad.

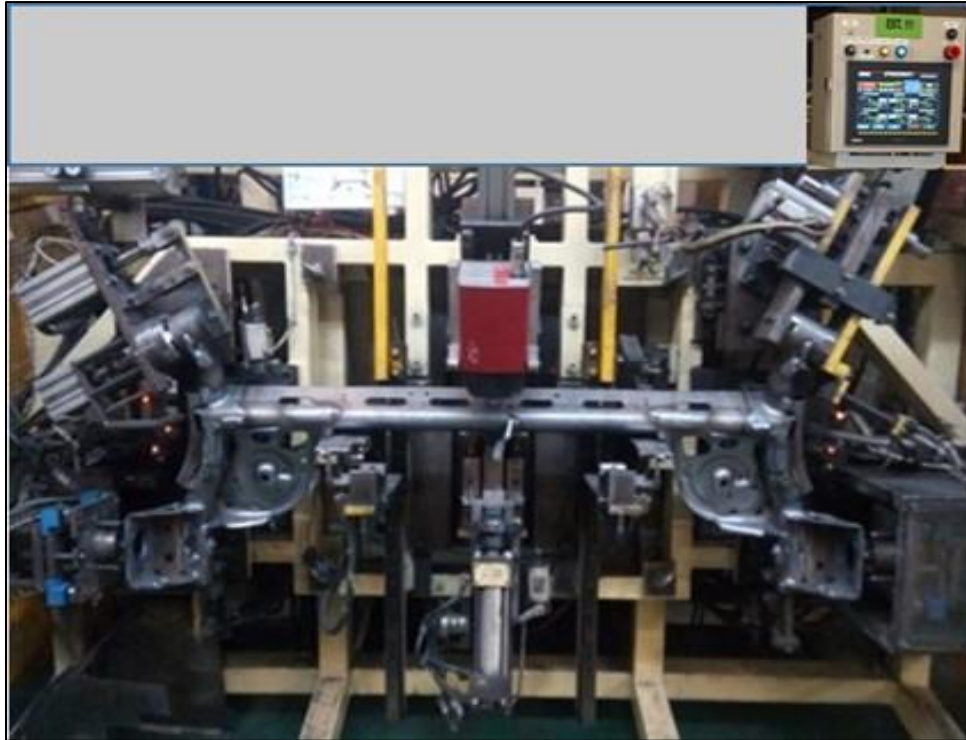
Figura 4. Equipo de medición de ángulo.

La máquina de medición de ángulos, es un equipo situado en la línea de producción de RR SUSP BEAM el cual forma parte del proceso de producción, la función de este equipo es dimensionar las características de ángulo Toe y Camber la cual está programada con parámetros establecidos para después de hacer un cálculo y en base al resultado determinar aceptar o rechazar las piezas.

Este equipo cuenta con PLC y un total de 8 sensores de proximidad inductiva los cuales detectan objetos metálicos que se acercan al sensor y sin tener contacto físico con los mismos. Cuenta con toda una estructura de soporte en donde es colocada la pieza para que el equipo pueda realizar la medición. En la Figura 4 se presenta una imagen del equipo de medición.

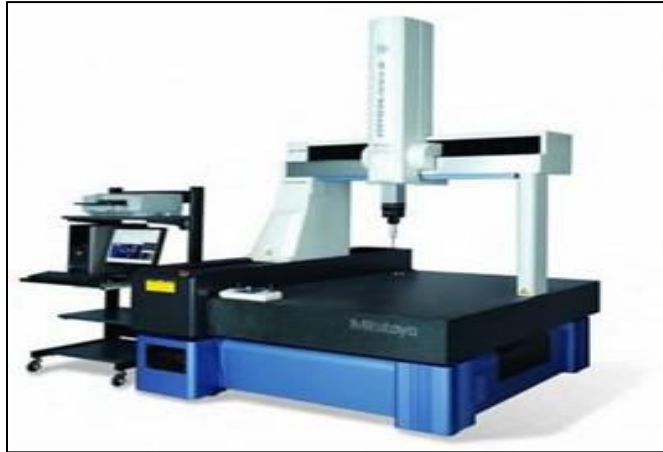
Figura 5. Máquina de Medición por Coordenadas

En la Figura 5 se presenta un esquema de un equipo de medición por coordenadas, el cual utilizamos para (i) dimensionar las partes producidas en la empresa (incluye la parte RR BEAM SUSP), (ii) dimensionar sus características de ángulos Toe y Camber así como para (iii) hacer la validación de correlación entre esta máquina y el equipo de medición de ángulos de la línea RR BEAM SUSP COMPL.

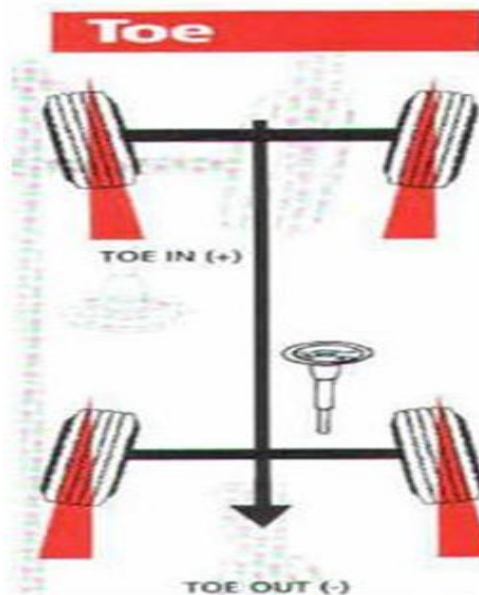
Figura 6. Esquema de vista superior de ángulo Toe.

En la Figura 6 se muestra gráficamente de vista superior como se interpreta el ángulo Toe.

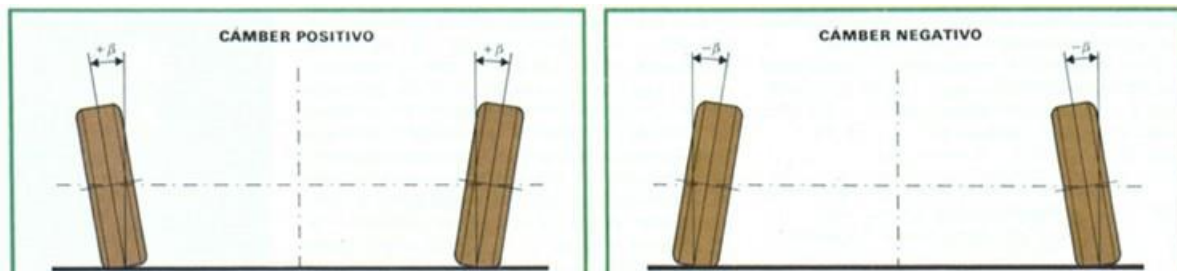
El ángulo de Camber, conocido también por ángulo de inclinación o caída de las ruedas, es el formado por el plano ecuatorial de la rueda con la vertical. Al ángulo de Camber se le atribuye un signo. Cuando, como en la Figura 7a, las ruedas convergen hacia abajo, el ángulo de Camber se considera positivo.

En cambio, cuando como en la Figura 7b, las ruedas convergen hacia arriba, el ángulo de Camber se toma como negativo.⁵

Figura 7a. Camber Positivo

Figura 7b. Camber negativo.

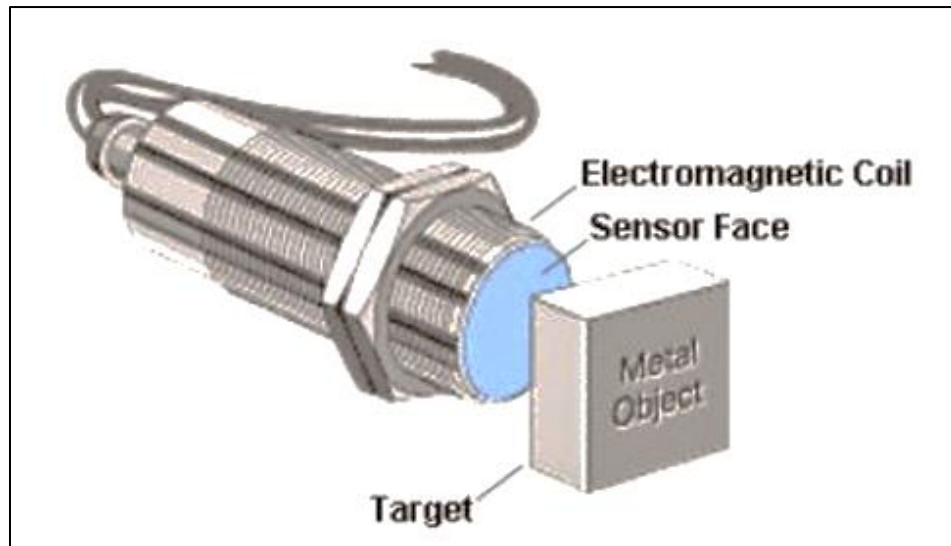
Figura 15. Sensor de Proximidad Inductivo.

Los sensores de proximidad inductivos se pueden clasificar, de acuerdo con su principio de funcionamiento, en del tipo de oscilación de alta frecuencia que utiliza la inducción electromagnética, el de tipo magnético que emplea un imán y el de tipo de capacitancia que aprovecha los cambios en la capacidad eléctrica.⁴

En la Figura 15 se presenta un bosquejo de un sensor de proximidad Inductivo.

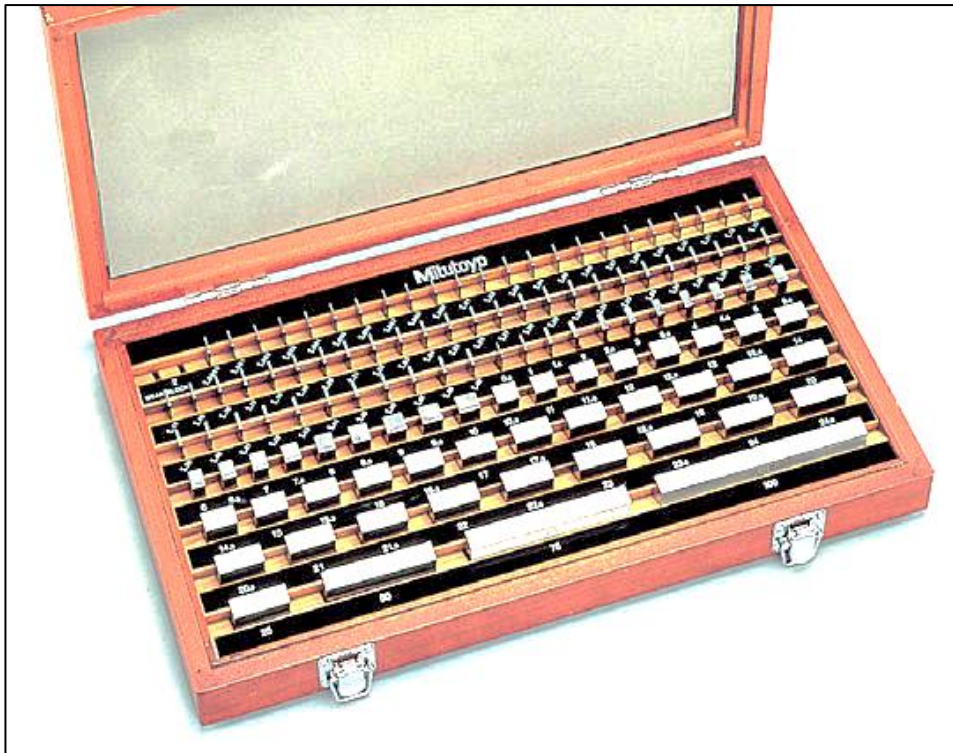
Figura 16. Kit de Blocks Master.

Están disponibles en forma rectangular o cuadrada, hechos de acero, cerámica o carburo, ver Figura 16. Los juegos comunes incluyen medidas desde 0,5 mm hasta 100 mm, pero se tienen disponibles en longitudes de hasta 1000 mm.

En el caso de YOROZU se cuenta con Juego de Blocks de diferentes dimensiones que van desde 0,5 hasta 100 mm, estos se utilizan para la calibración y verificación de equipos. En la siguiente Figura se observan un kit de blocks.

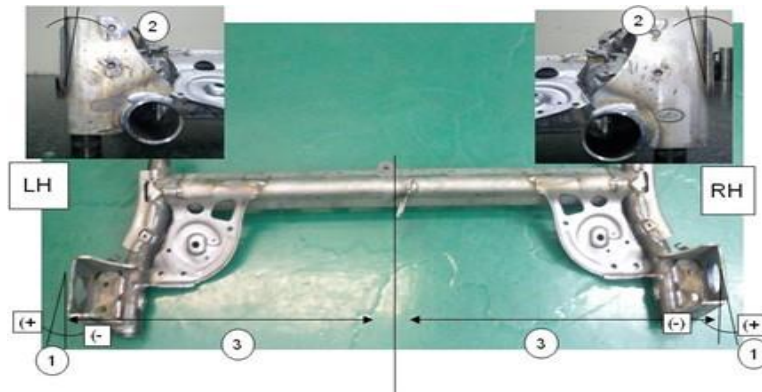
Figura 17. Pieza Master de línea de medición.

En la línea del RR BEAM SUSP se cuenta con una pieza master con la que se hace una verificación diaria y cada inicio de turno, con esta se hace la comparación de datos como lo describe la definición.

En la Figura 16, se presenta un esquema de la pieza master con la que se verifica el equipo de medición de ángulos en la empresa.

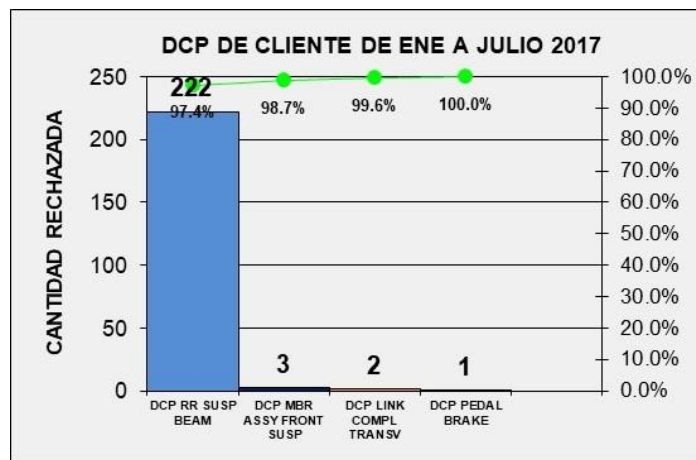
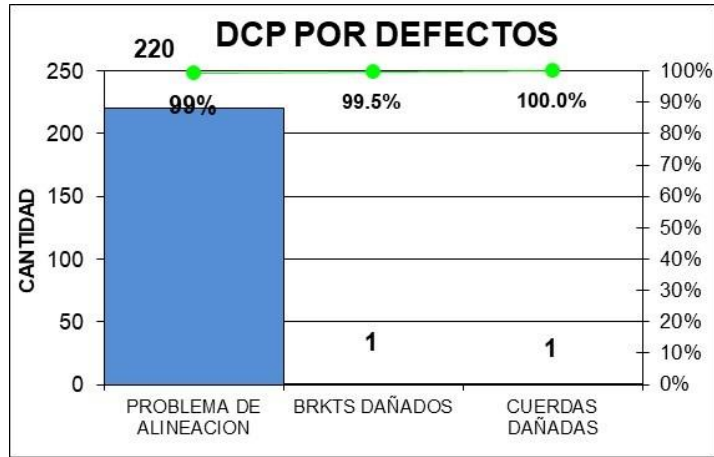
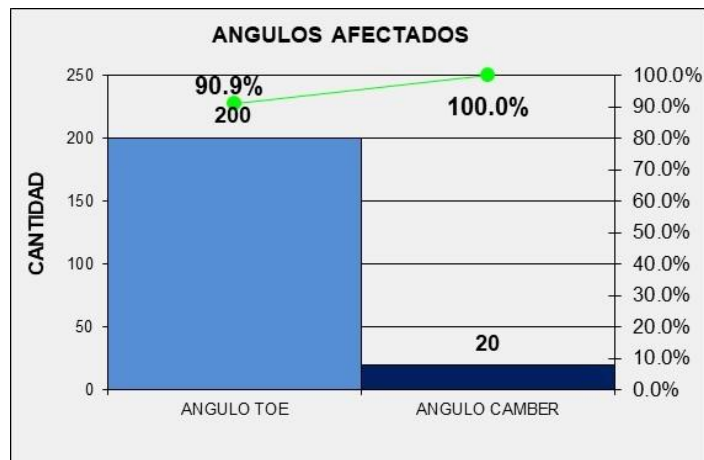
Se construyeron diagramas de Pareto para identificar que la parte RR SUSP BEAM COMPL es la pieza con más reclamos por DCP por parte del cliente. Como punto de referencia se utilizaron diagramas de Pareto desarrollados con los datos históricos de rechazo y reclamos de cliente por DCP del periodo de Enero a Julio de 2017. En la Figura 18 se presenta el diagrama de Pareto de las diferentes partes retornadas como DCP, en la cual la pieza RR SUSP BEAM es la de mayores reclamos con 222 piezas en el periodo antes descrito.

También como dato de referencia se emplearon diagramas de Pareto del mismo periodo de Enero a Julio para determinar el factor y los subfactores potenciales de los reclamos por DCP de la pieza RR BEAM SUSP, ver Figura 19 y Figura 20. En la Figura 19 se observa que 220 piezas RR BEAM SUSP resultaron con defecto en sus ángulos de inclinación y en la Figura 20 se especifican que de estas 220 piezas, 200 resultaron con reclamo de cliente por causa de una mala calibración en el ángulo Toe.

Figura 18. Diagrama de Pareto de las diferentes partes retornadas como DCP (punto de referencia).

Figura 19. Diagrama de Pareto por defectos de partes rechazadas de la parte RR BEAM SUSP (punto de referencia).

Figura 20. Diagrama de Pareto de ángulos que afectaron el problema de alineación de la pieza RR BEAM SUSP (punto de referencia).

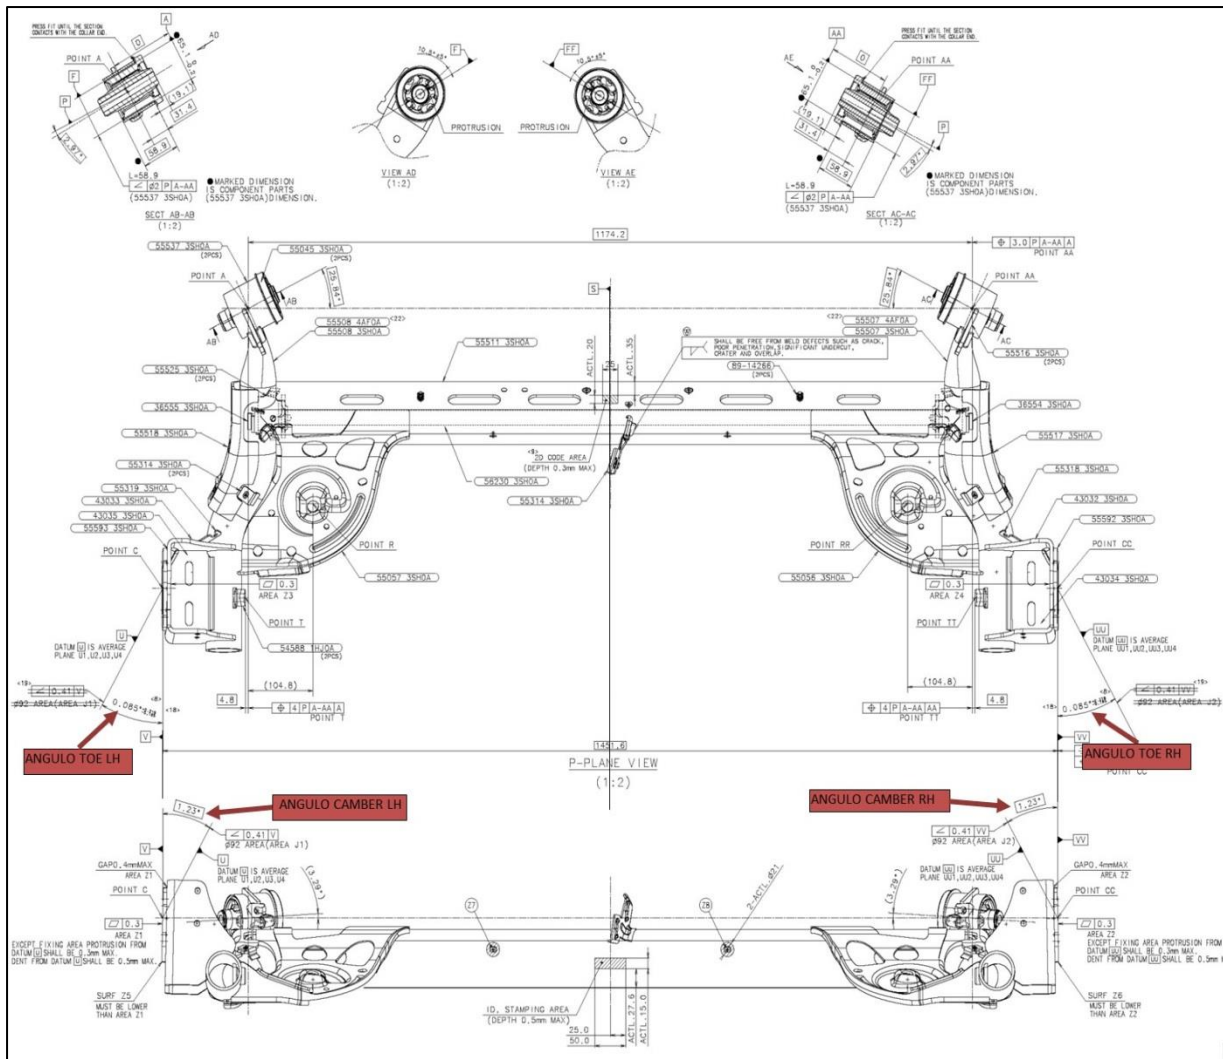
Figura 21. Dibujo Técnico de la parte de RR BEAM SUSP, COMPL MOD. L12F

En la Figura 21, se muestra parte del dibujo técnico para identificar y entender mejor de como se observa o se trazan los ángulos TOE y CAMBER desde el punto de vista de diseño.

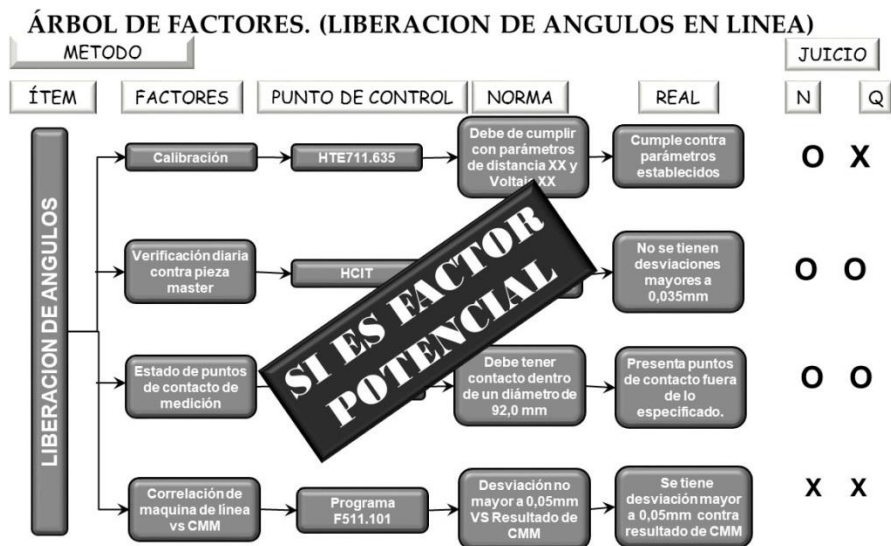
Figura 22. Árbol de factores, con factor potencial a estudiar.

Empleando la técnica de diagrama de árbol, también llamada árbol de factores, se analizó el indicador de liberación de ángulos Toe y Camber (medición) para determinar si es factor potencial, ver Figura 22. Después de analizar cuatro factores internos y su resultado de ejecución contra norma se determina que el indicador de liberación de ángulos si es un factor potencial (causa raíz) del problema de los reclamos DCP del cliente.

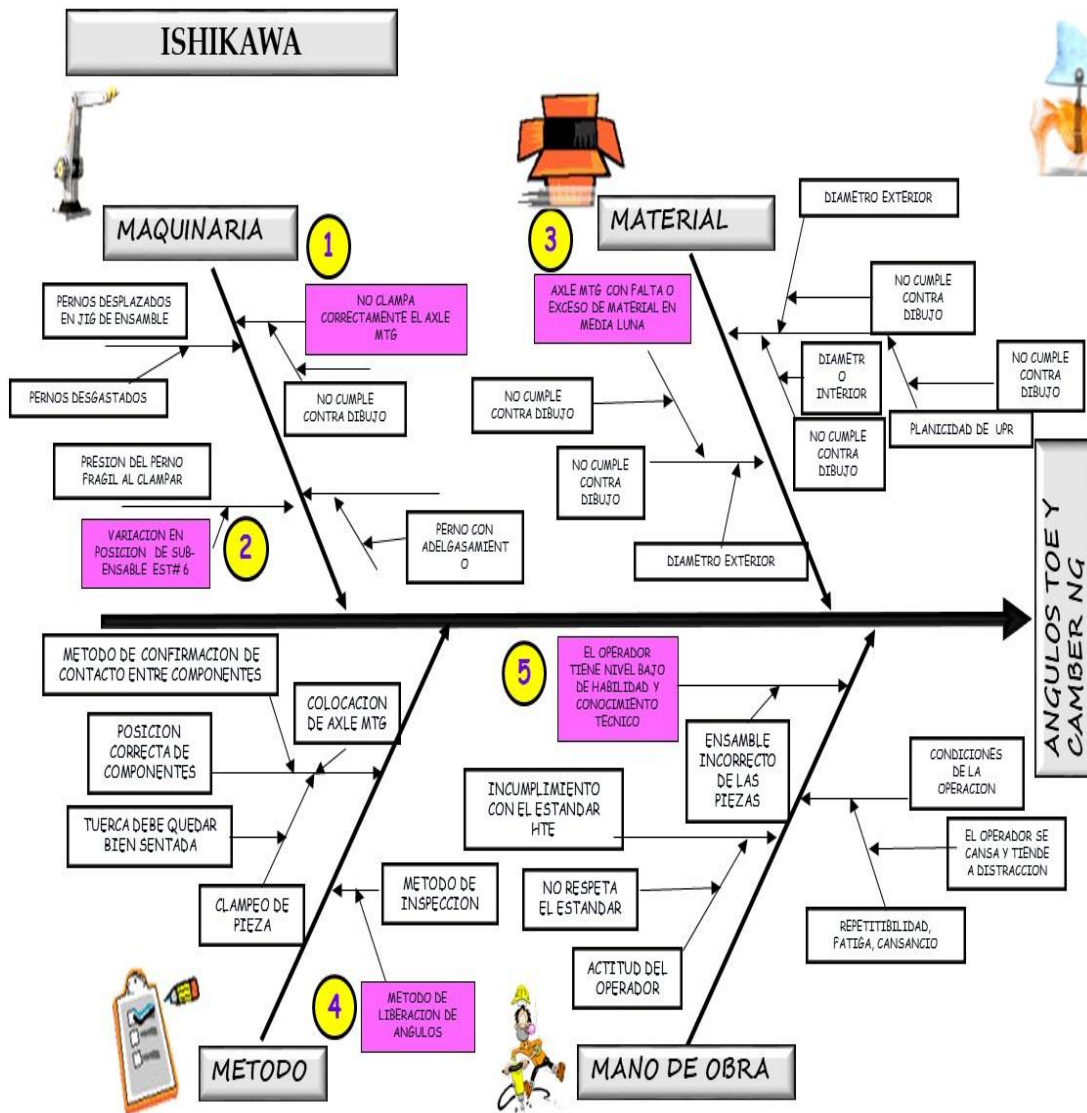
Figura 23. Diagrama de Ishikawa.

Con base al análisis mediante diagrama de Ishikawa se determinó que la medición de ángulos era provocada por diversos factores mayoritarios atribuibles a la Maquinaria (sujeción y desplazamientos), Material (falta o exceso de material), Método (liberación de ángulos) y Mano de obra (falta de habilidades). En la Figura 23 se

presenta el diagrama obtenido. Los recuadros en color rosa son los que se han definido como los más primordiales.

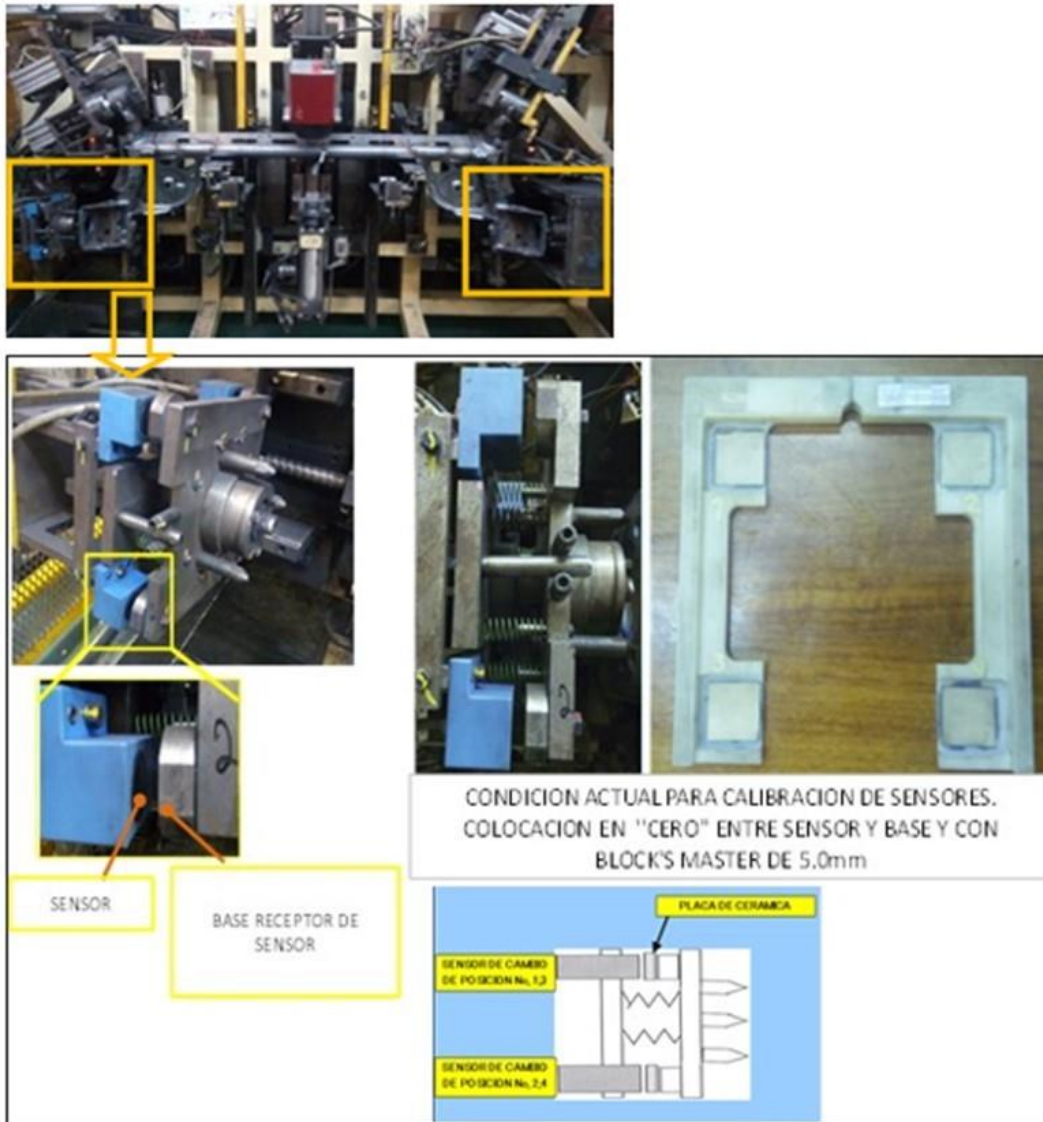
Figura 26. Sensores y plantilla de blocks master.

Este equipo cuenta con parámetros establecidos, los cuales están tolerados para rechazar en automático si algún dato se encuentra fuera de los límites establecidos.

En la Figura 26 se muestra el equipo, los sensores y los blocks master que se utiliza para realizar la calibración actual.

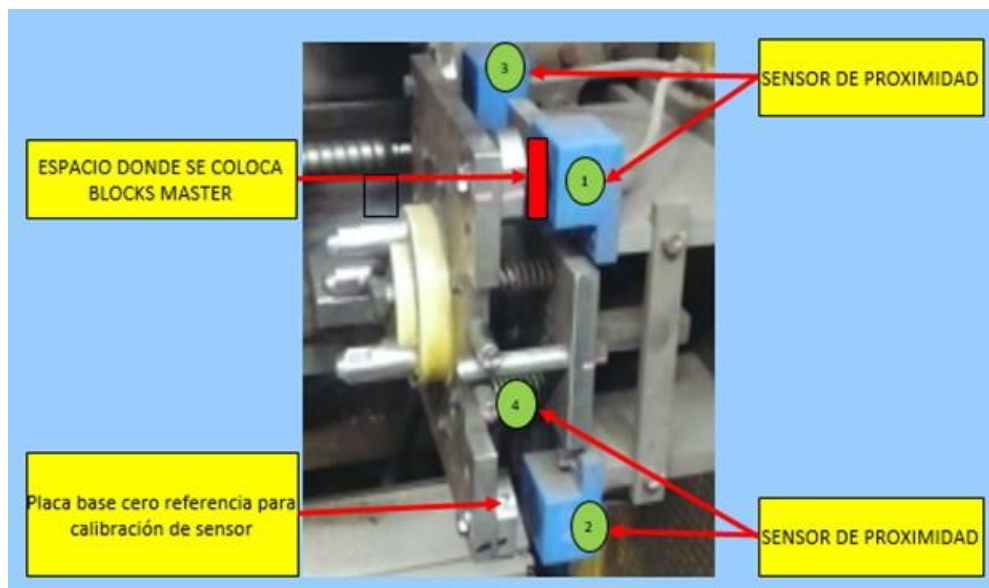
Figura 28. Dispositivo de sensores.

En la Figura 28 se presenta el dispositivo de sensores. Se observan la posición de los sensores de proximidad, el uso de una placa base cero que sirve de medida patrón y la posición donde se coloca el Block Master (fabricados de cera block que el sensor no detecta y permite que la señal llegue hasta el metal).

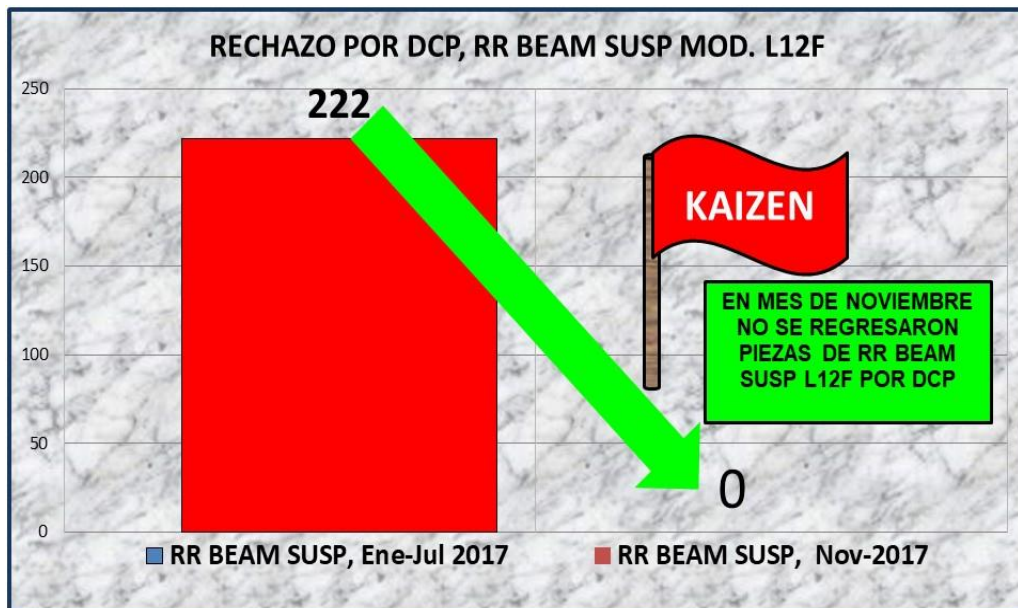
Figura 33. Grafica comparativa.

En el mes de Noviembre de 2017 no se recibe ninguna pieza de RR BEAM SUSP del modelo L12F. En meses anteriores se tenía un rechazo promedio de 31 piezas mensuales debido a que la parte defectuosa no permitía alinear el vehículo.

En la Figura 33, se muestra el resultado obtenido al concluir con las mejoras y los análisis realizados en el proyecto.

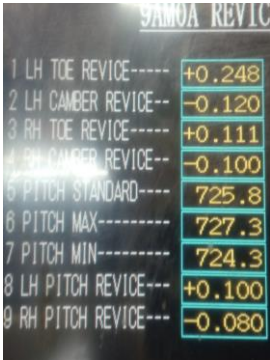
Reporte de calibración (después de la mejora)

DESARROLLO DE CALIBRACIÓN.												
<h1 style="font-size: 2em;">REPORTE DE CALIBRACION</h1>										Hector Rubalcava	Armando A.	
										INGENIERIA	CALIDAD	
										Parametros de de calibracion de REVICE SETTING con Pieza Master tomada como Referencia RR- MASTER-19

(MAQUINA DE MEDICION DE ANGULOS)												
LINEA:	RR BEAM SUSP L12F											
FECHA:	31-oct-17											
VERIFICACION DEL ESTADO DEL EQUIPO DE MEDICION												
ELEMENTO			NORMA				CONDICION ACTUAL					
PERNOS PALPADORES			SIN AFLOJAMIENTO, SIN DESGATE, SIN DESPOTILLAMIENTO				OK					
SESORES DE MEDICION			SIN AFLOJAMIENTO, SIN SUCIEDAD, SIN DAÑO EN CABLES				OK					
BASES DE REFERENCIA DE LA MEDICION			SIN SUCIEDAD, SIN GOLPES, SIN RALLADURAS				OK					
CALIBRACION DE SENSORES DE MEDICION												
LADO RH												
POSICION EN 0 mm.		POSICION CON BLOCK DE 2 mm.		POSICION CON BLOCK DE 5 mm.		POSICION CON BLOCK DE 7 mm.		POSICION CON BOLCK DE 10 mm.
