**REPORTE FINAL PARA ACREDITAR RESIDENCIA
PROFESIONAL DE LA CARRERA DE GESTIÓN
EMPRESARIAL**

**REDUCCIÓN DE SCRAP DE LA
LÍNEA FINAL ASSEMBLY**

Sensata Technologies de México S de RL de CV

28 noviembre de 2019

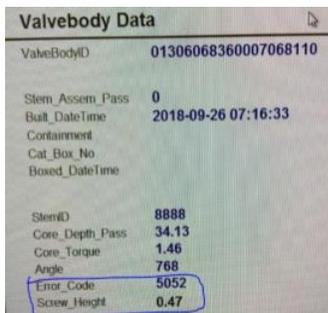
Figura Núm. 1

Valvebody Data	
ValveBodyID	01306068360007068110
Stem_Assem_Pass	0
Built_DateTime	2018-09-26 07:16:33
Containment	
Cat_Box_No	
Boxed_DateTime	
StemID	8888
Core_Depth_Pass	34.13
Core_Torque	1.46
Angle	768
Error_Code	5052
Screw_Height	0.47

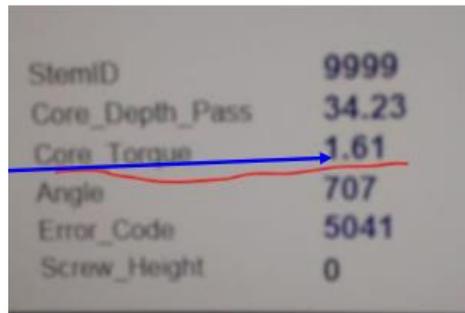
Figura Núm. 2

StemID	9999
Core_Depth_Pass	34.23
Core_Torque	1.61
Angle	707
Error_Code	5041
Screw_Height	0

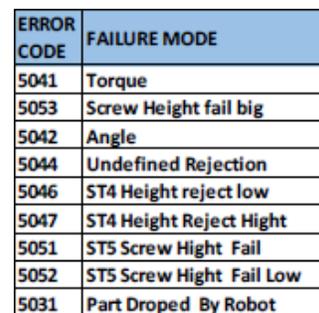
Figura Núm.3

ERROR CODE	FAILURE MODE
5041	Torque
5053	Screw Height fail big
5042	Angle
5044	Undefined Rejection
5046	ST4 Height reject low
5047	ST4 Height Reject Hight
5051	ST5 Screw Hight Fail
5052	ST5 Screw Hight Fail Low
5031	Part Dropped By Robot

Figura Núm. 3 códigos de falla de la máquina FA

En el proceso de Final Assembly se tiene la problemática de estar tirando una gran cantidad de material (scrap), por lo que se formó un equipo multidisciplinario para poder entender el problema y realizar acciones correctivas y preventivas para su mejoramiento. Donde se encuentra que el scrap es generado principalmente en las estaciones #4 y #5, esto por los códigos de falla que mostraban las pzas reportadas como scrap(códigos: 5041, 5042 y 5052)

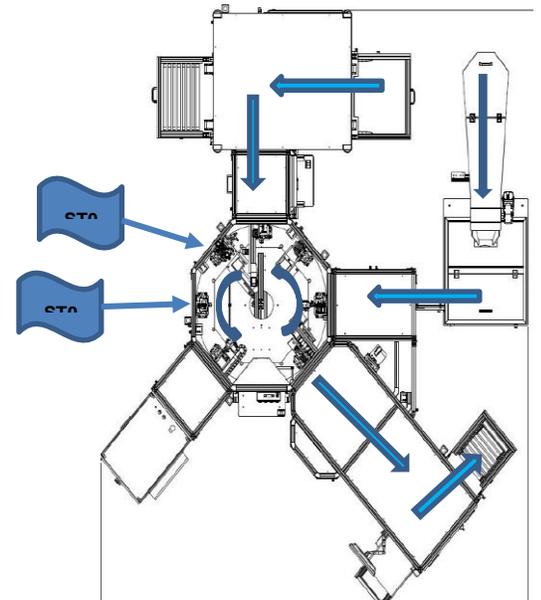
Imagen Núm.1 Diagrama de flujo del material de la máquina FA

En la máquina FA su flujo del material es el siguientes:

- 1- La Válvula se deposita en el bowl
- 2- Se abaste a la máquina por medio de un riel
- 3- En la estación 3 se une con el enclosure
- 4- En la estación 4 se fija el enclosure con la Válvula por medio de un tornillo
- 5- En la estación 5 se checa la altura del tornillo
- 6- En la estación 6 se segregan las pzas que son Malas de las estaciones anteriores.
- 7- En la estación 8 se toman las pzas para depositarlas a una banda en donde se les coloca El código de cliente.

- 8- Ya codificadas se toman las pzas y se depositan
En una caja para posteriormente se etiqüete la caja
Y se mande a Box Audit.

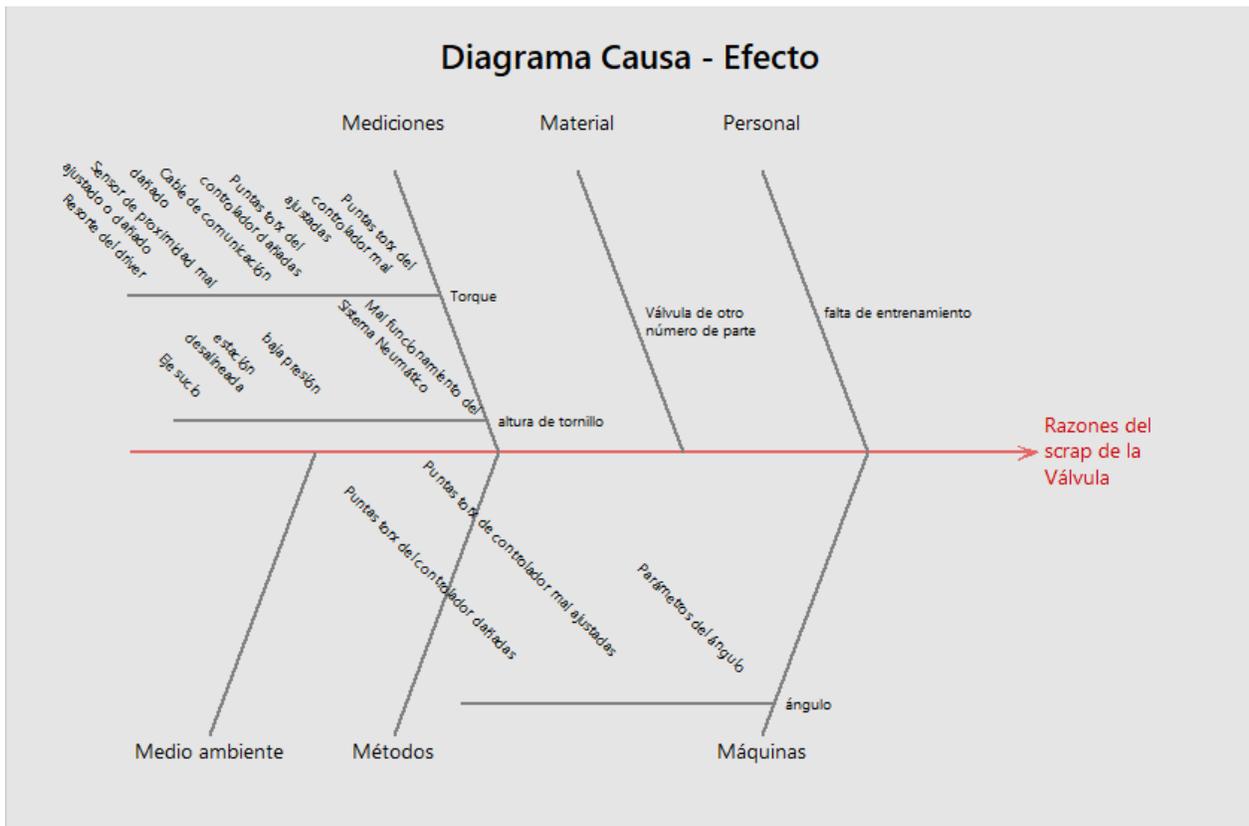
Figura Núm. 7 Diagrama Causa-efecto

Se analizan cada una de las estaciones en las que el equipo multidisciplinario por medio de un diagrama de causa y efecto con el cual se determinan las posibles causas que generaban el alto número de scrap, así se desarrollan acciones correctivas tales como; en la ST4 el ajuste de la posición de las puntas trox, se cambiaron las puntas trox las cuales se encontraban dañadas, posteriormente se corrige la posición del sensor de proximidad, otra acción fue el cambio del resorte del driver, se checaron los parámetros del ángulo. Pasando en la ST5 se examinó el sistema neumático, reemplazando el regulador y el cilindro neumático que esta maneja donde hace que baje la estación, se desarrolló una limpieza al eje que baja mismo que hace la medición de la altura del tornillo continuando se alineo la estación para así finalizar con la calibración de la estación identificada como número 5.

Se organizó un grupo multidisciplinario para poder atacar las causas de las fallas, se realizó una lluvia (diagrama de causa-efecto):

Después de este diagrama causa-efecto se efectuó una lista de acciones:

Qué	Quién	Cuándo	Estatus
Entrenamiento de personal	MFG / Equipo Multidisciplinario	Agosto	Realizado
Ajuste de posición de las puntas torx	Equipo Multidisciplinario	Agosto	Realizado
Cambio de puntas torx dañadas	Equipo Multidisciplinario	Agosto	Realizado
Ajuste de sensor de proximidad	Equipo Multidisciplinario	Agosto	Realizado
Cambio del resorte del driver	Equipo Multidisciplinario	Agosto	Realizado
Chequeo de los parámetros del ángulo	Ing. De MSS	Septiembre	Realizado
Funcionamiento del sistema neumático	Equipo Multidisciplinario	Septiembre	Realizado
Limpieza del Eje	Equipo Multidisciplinario	Septiembre	Realizado
Alineación de la estación 5	Equipo Multidisciplinario	Agosto	Realizado
Calibración de la estación 5	Equipo Multidisciplinario	Agosto	Realizado
Verificación de funcionamiento de la ST05	Equipo Multidisciplinario	Septiembre	Realizado
Meter a mtto las estaciones	Equipo Multidisciplinario	Septiembre	Realizado

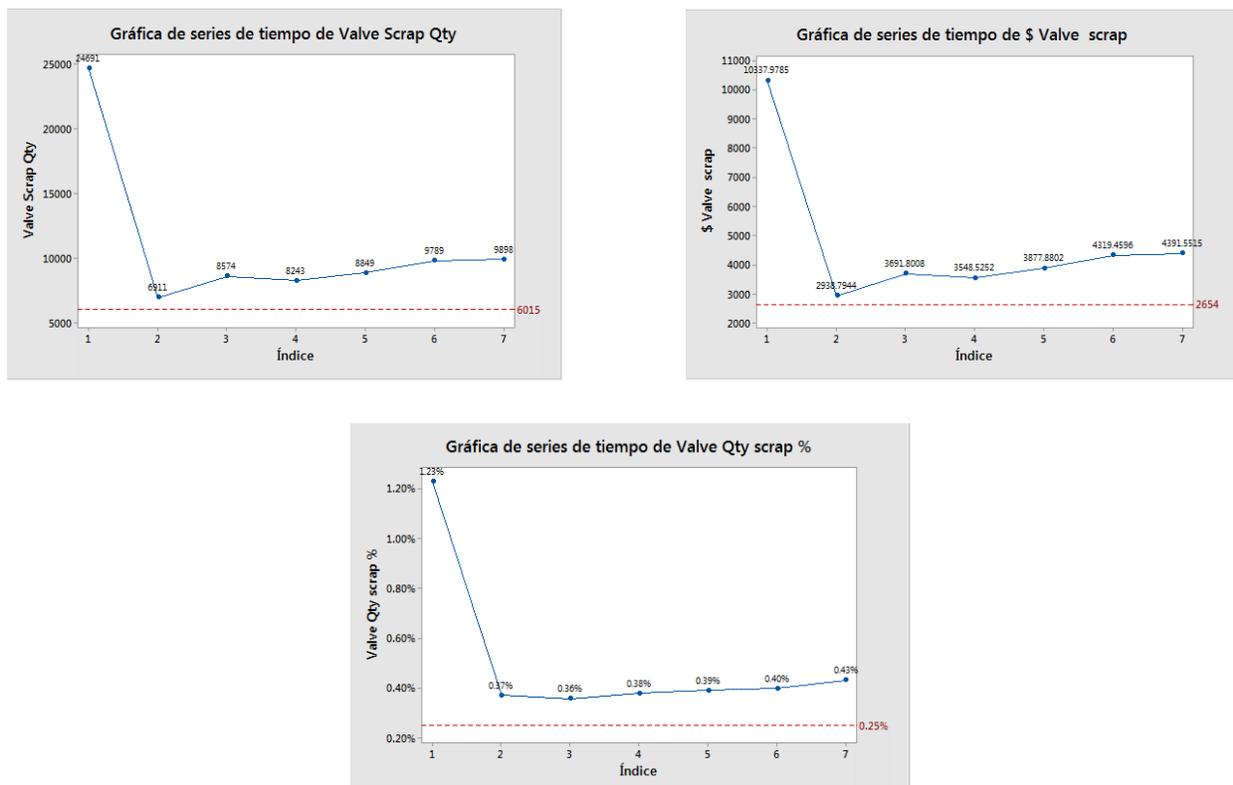
Figura Núm. 13 Graficas de series de tiempo de la cantidad, costo y porcentaje del scrap que se tenía en los 2 primeros cuartos.

Teniendo esta base de datos pudimos por medio de graficas darnos cuenta de la problemática que se tenía y de lo que podíamos mejorar:

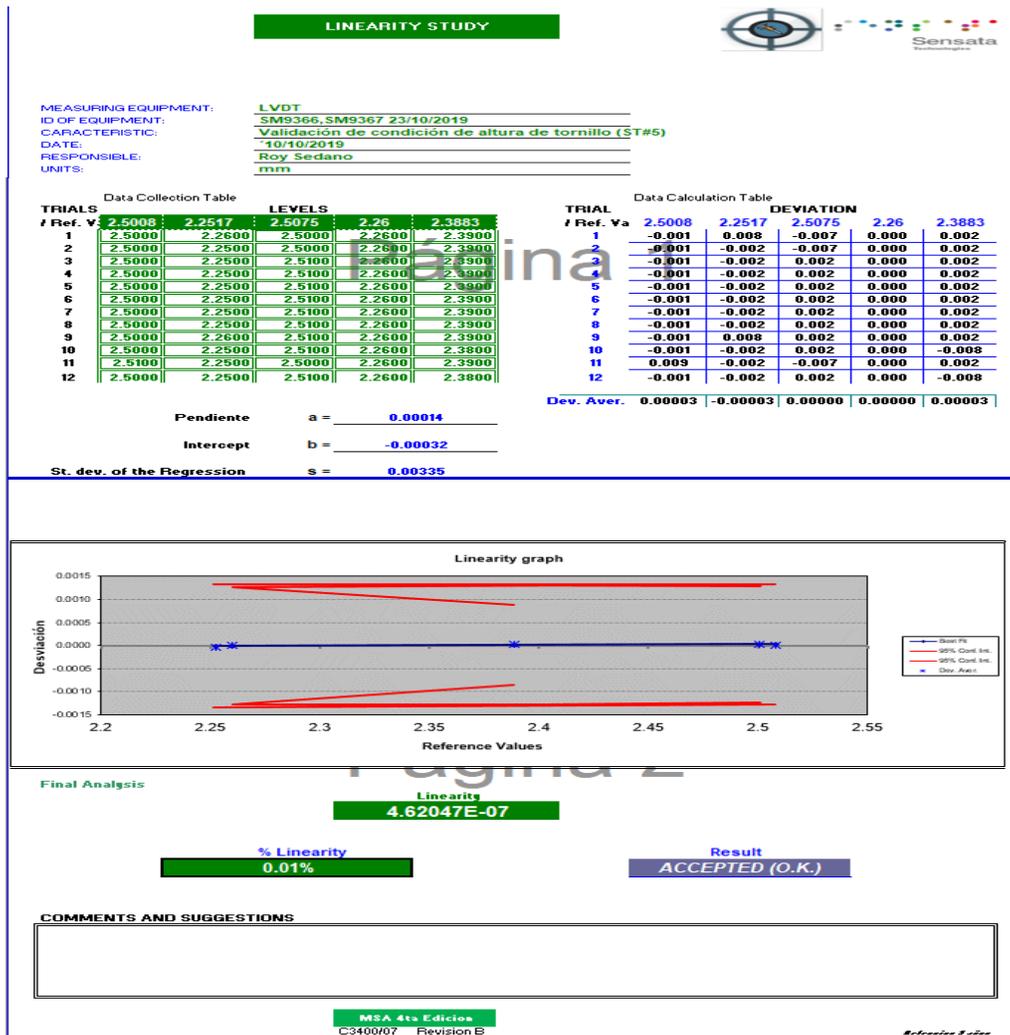
Figura Núm. 15 Estudio de MSA por Linealidad

Se realizó un estudio de MSA en la ST05 para confirmar su comportamiento:

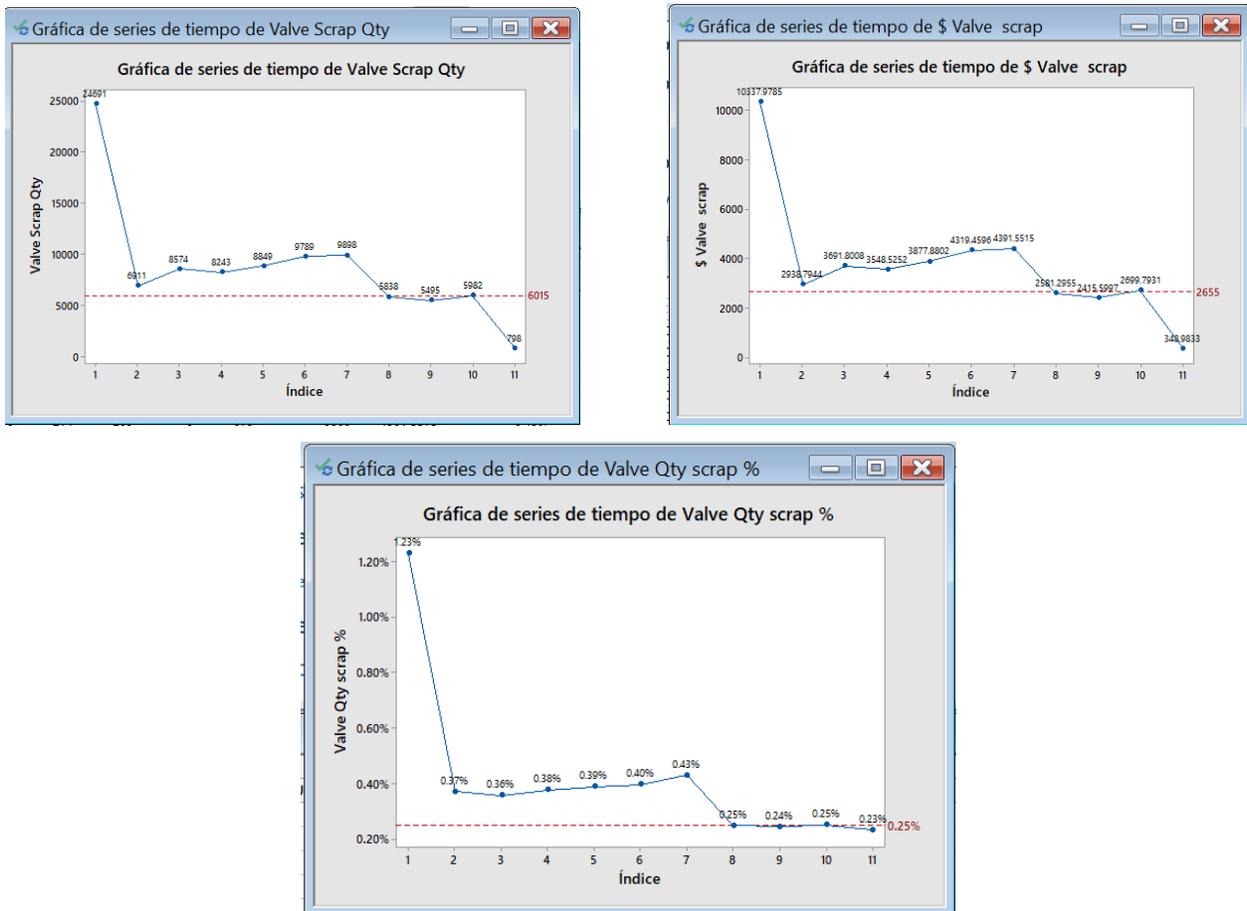
Figura Núm. 18 Graficas de series de tiempo de la cantidad, costo y porcentaje del scrap después de las mejoras.

Los resultados que se obtuvieron después de la realización de las acciones que salieron del diagrama causa-efecto fueron satisfactorias, se estuvo capturando el scrap que se generaba diariamente, se realizó un summary para posteriormente graficarlo observando una notable reducción de scrap de válvula (Ver Figura Núm.18 y Figura Núm.19)

Con todas estas acciones, en el último cuarto del año se logró llegar por lo menos al 0.25% de scrap segregado en la FA, dándonos este porcentaje a un equivalente de \$2,000US de reducción en dinero y en pzas se llegó a la segregación de 6,000válvulas.
