**REPORTE FINAL PARA ACREDITAR RESIDENCIA
PROFESIONAL DE LA CARRERA DE GESTIÓN EMPRESARIAL**

Implementación de equipo de codificado láser para mejora en el código de los productos de la línea de MAXI/MINI100 del negocio de AEP

SENSATA TECHNOLOGIES DE MEXICO, S. DE R. L. DE C.V.

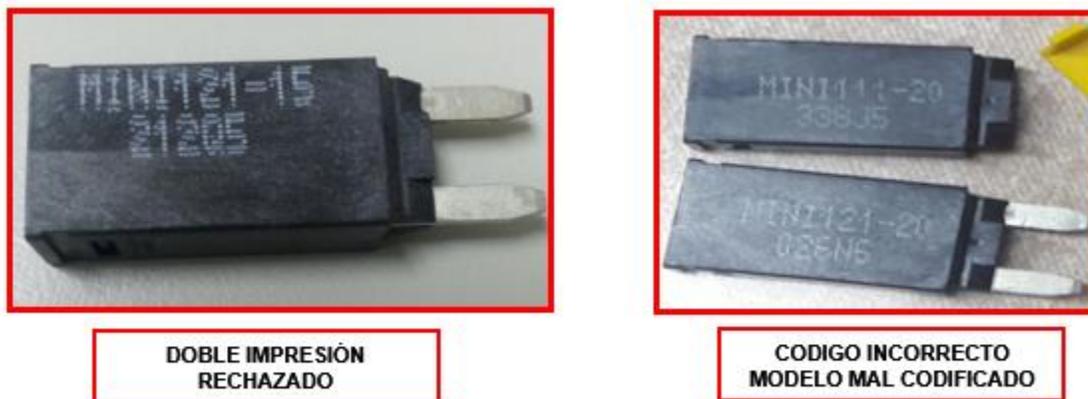
Figura 4 Defectos visuales código MINI100

En el proceso de esta línea de producción se identificaron algunas áreas de oportunidad para cambiar el proceso de codificado de tinta mediante equipo Videojet a la de codificado láser. Actualmente, hemos tenido rechazos internos en las operaciones de visual causados por una mala apariencia del código y fallas en el equipo por la baja viscosidad de la tinta, a veces la tinta debe cambiarse por completo y tiene 3 semanas de tiempo de entrega por parte del proveedor provocando problemas de paro de producción y no entregas a tiempo de los materiales con los clientes.

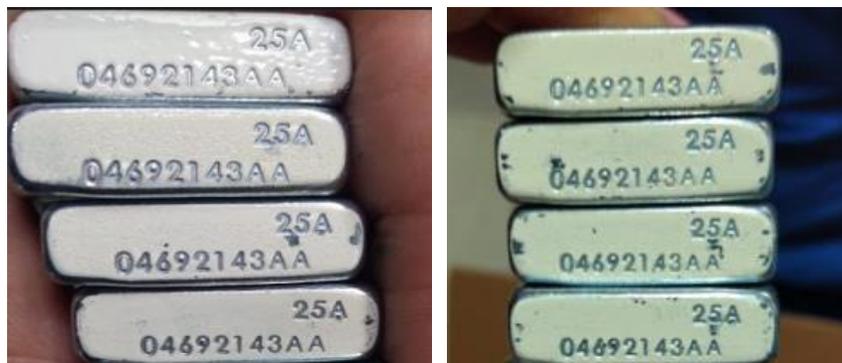
Figura 5 falta de pintura generado por el proceso de pintura y manejo del material.

De acuerdo con la información presentada anteriormente se consideró que las causas que originaban los defectos de código eran ocasionados por el proceso de troquelado, aplicación de pintura y el manejo de material ya que también este es manejado a granel.

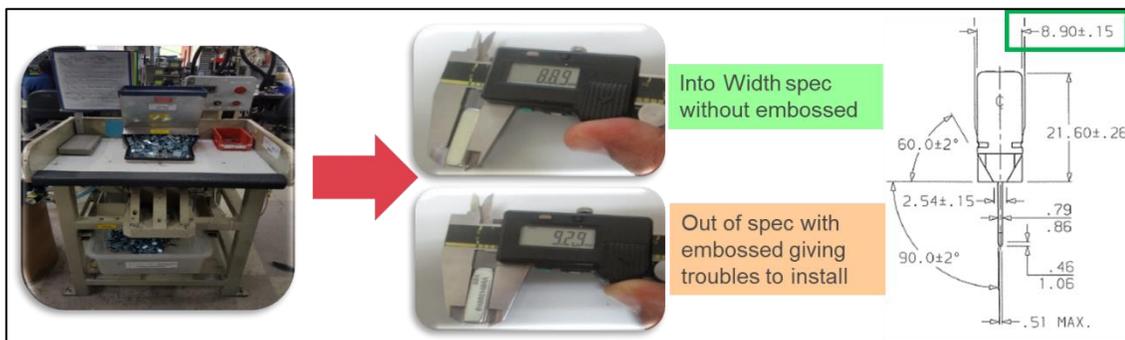
Figura 7 proceso de troquelado MAXI.

El primer paso es el de estampado del código mediante troquelado. en esta operación se estampa el código en la cubierta metálica (cover) mediante troquel y un dado el cual tiene grabado el número de parte que se coloca en cada pieza, el principal problema de este proceso es que debido a que la operación es mediante troquelado la cubierta metálica sufre un pequeño cambio en una de sus dimensiones.

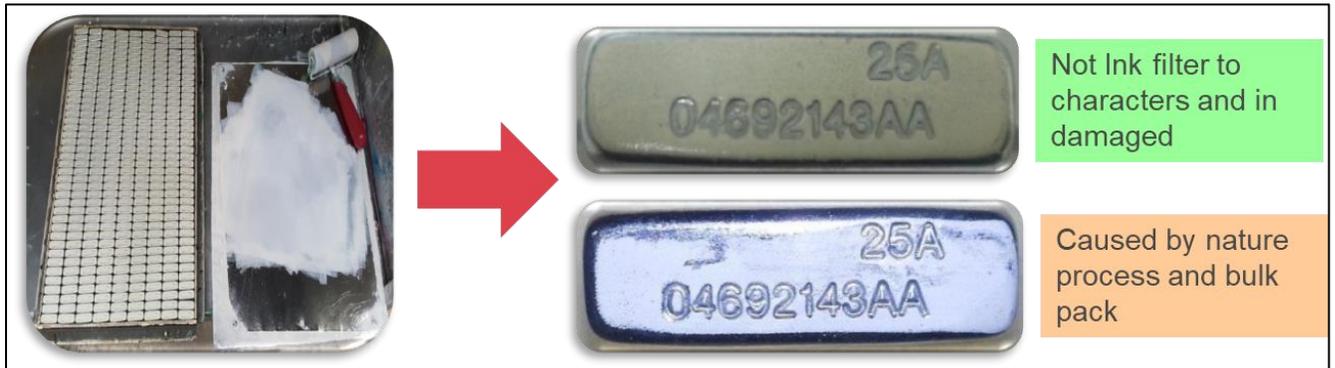
Figura 8 proceso de pintura.

El siguiente paso es la colocación de la pintura en la cubierta metálica, en este proceso las piezas son colocadas en una charola con el estampado hacia arriba para que posteriormente con un rodillo se le coloca una capa de pintura, en esta parte la calidad

del producto depende mucho del operador debido a que la aplicación de la pintura es de forma manual y si esta no se coloca de forma uniforme puede generar defectos como caracteres incompletos de pintura o faltante de pintura como se muestra en la pieza de abajo.

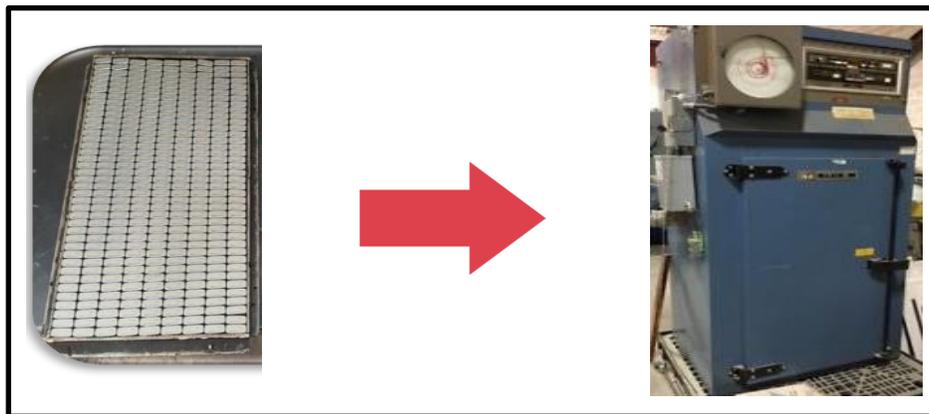
Figura 9 proceso de horneado de pintura.

El último paso es el curado de la pintura del material dentro de un horno durante 1 hora aproximadamente para que la pintura pueda adherirse a la cubierta metálica del producto más y a esto le agregamos unos 15 minutos más de enfriamiento del material a temperatura ambiente para poderlo manipular.

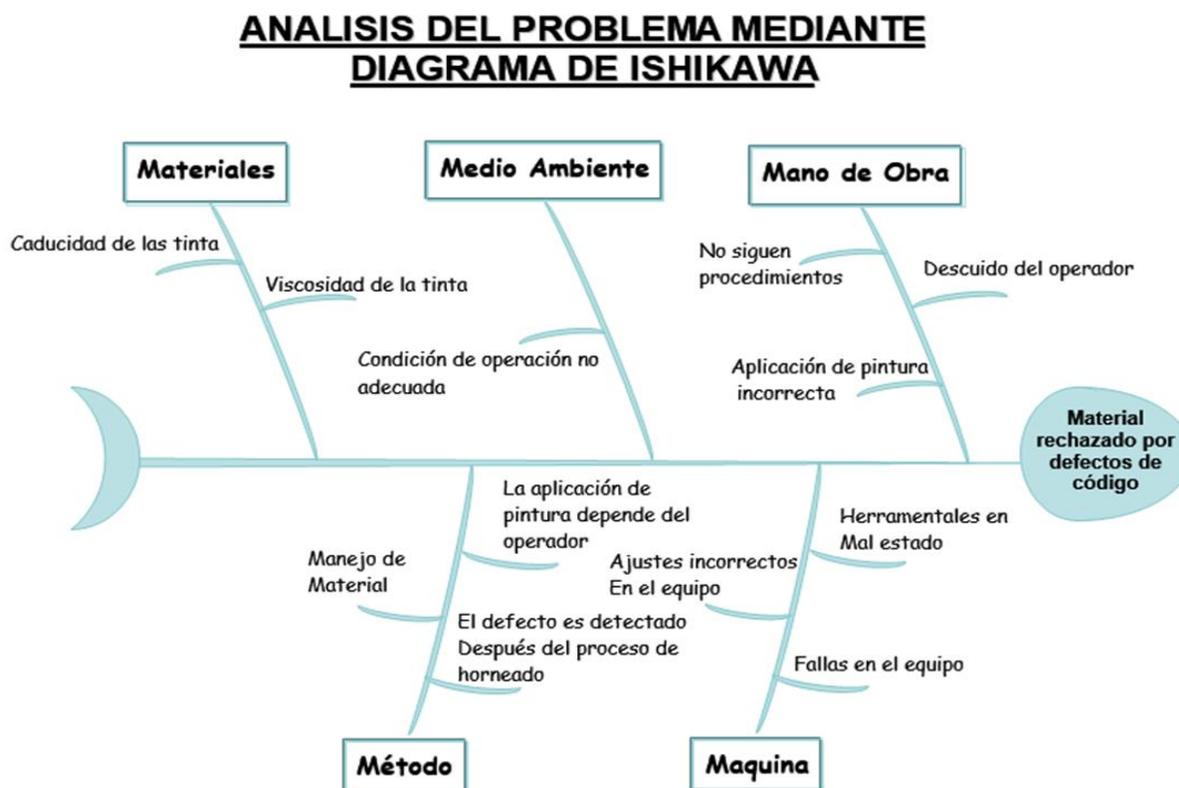
Figura 10 diagrama de Ishikawa material rechazado por defectos de código.

De acuerdo con la información presentada anteriormente se ha considerado que los principales defectivos ocasionados en el proceso son originados principalmente en el proceso de troquelado y el manejo incorrecto de material. El resultado de este análisis es en base al diagrama de Causa-Efecto que se muestra a continuación:

A modo de conclusión, podemos mencionar que la causa principal gira en torno al manejo del material, herramientas en mal estado y fallas en el equipo, ya que los dos primeros defectos van relacionados con el desgaste de los dados del troquel o alguna posible falla del equipo y el tercer defecto se refiere a falta de código el cual puede ser causado por un mal manejo del material de una operación a otra.

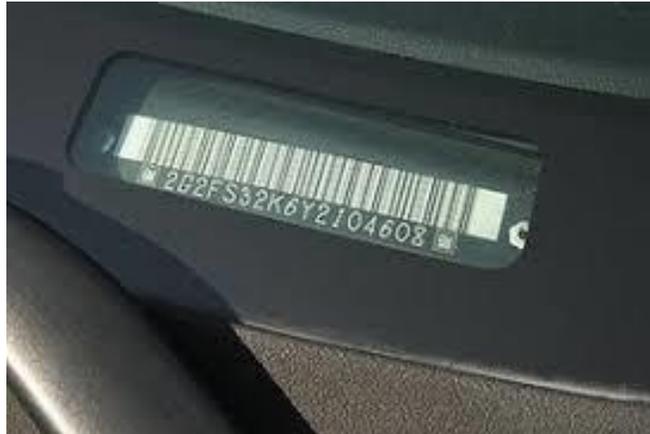
Figura 11 estampado de código laser en autopartes.

- La industria del automóvil emplea láser para marcar los números de identificación de vehículos (NIV), la decoración de teclados y los paneles de instrumentación, así como los conocidos day&night. La técnica es rápida, económica e indeleble.

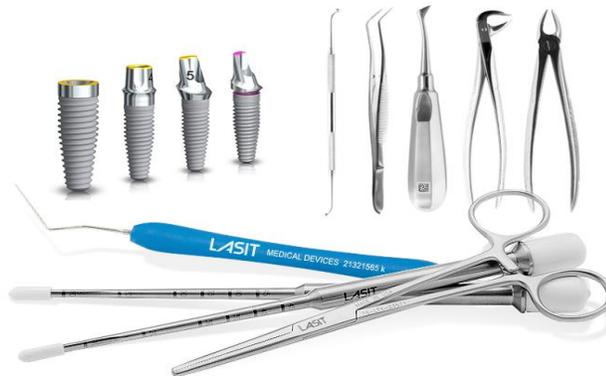
Figura 12 estampado de código laser en equipo quirúrgico.

- Productos médico - quirúrgicos marcados con láser: implantes como marcapasos, rótulas, enders, uniones artificiales, vástagos, cabezas femorales, instrumental, etc. (las marcas realizadas con láser permanecen sin contaminación al contrario que algunas tintas y productos químicos).

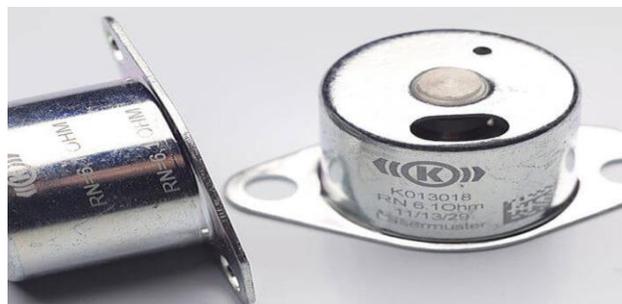
Figura 13 estampado laser en productos electrónicos.

- Productos electrónicos, en particular encapsulados de epoxy, circuitos híbridos, wafers y moldes de inyección.

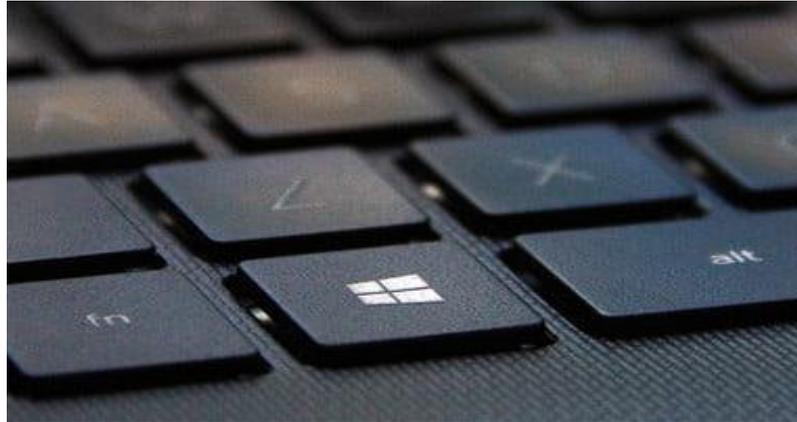
Figura 14 estampado laser en teclados para PC.

- Teclados/ conectores/ embalajes, tienen un largo historial en el mercado por láser (los wafers pueden ser marcados después de la fotolitografía sin riesgo de contaminar o ensuciar la superficie).

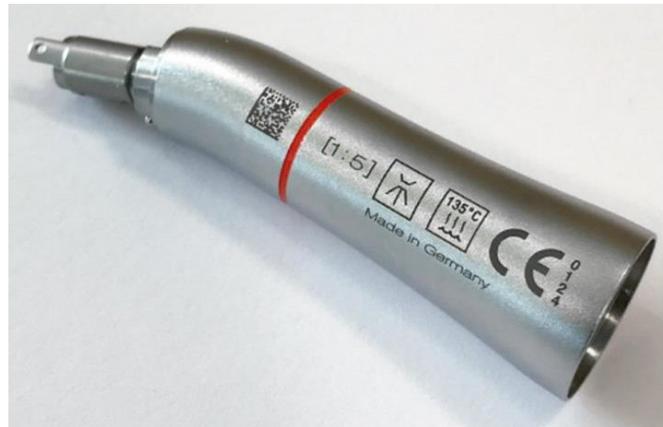
Figura 15 estampado laser en productos metálicos.

- Herramientas y materiales endurecidos se marcan mejor con láser que con técnicas convencionales, realizando una marca más uniforme, efectiva y libre de agentes contaminantes.

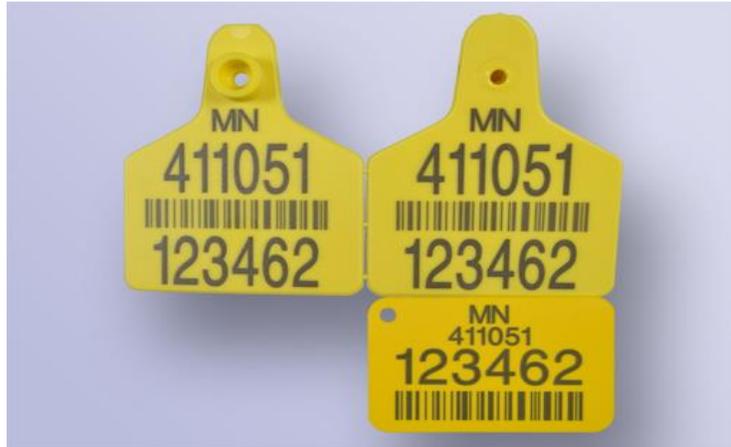
Figura 16 estampado laser en etiquetas identificativas.

- Cualquier producto que requiera una secuencia numérica, desde las etiquetas identificativas (crótales) del ganado hasta los cds o dvds son marcados por láser. Los sistemas automatizados permiten numerar, incrementar y decrecer números, códigos, y marcar códigos de barras.

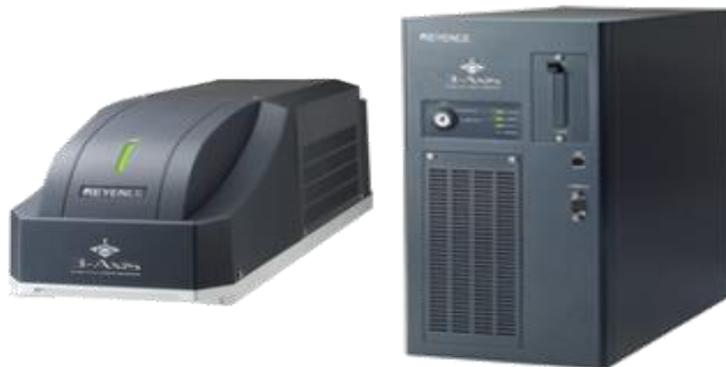
Figura 17 equipo KEYENCE ML9600 LASER CO2.

Características.

Es una herramienta de edición fácil de usar, que automáticamente convierte diseños bidimensionales en figuras tridimensionales. Incluso los usuarios sin experiencia pueden programar la potencia y los ajustes de velocidad correctos para formas avanzadas como escalones, esferas, inclinaciones y cilindros.

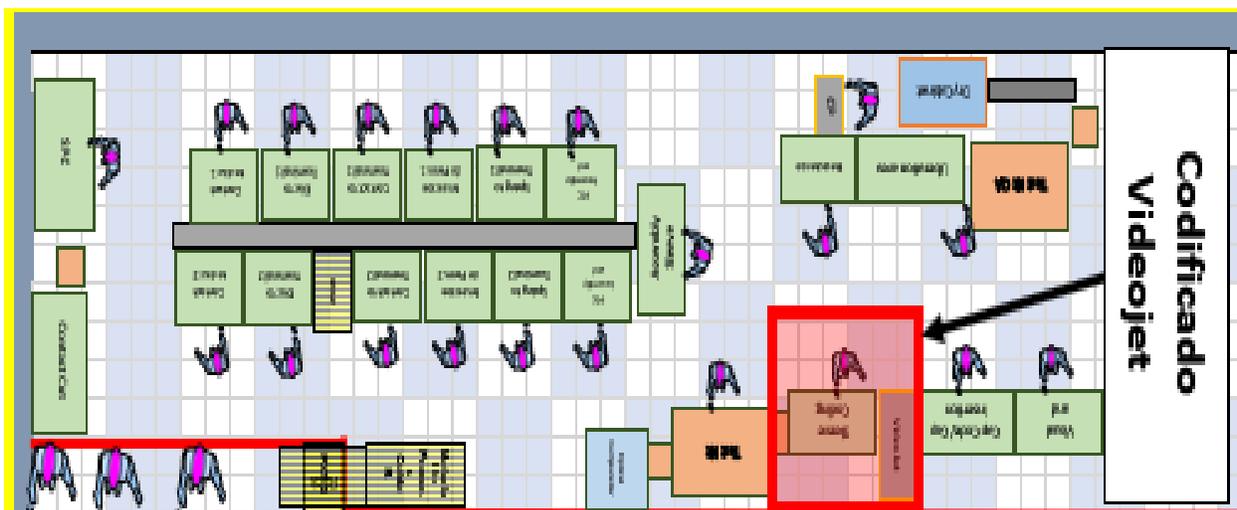
Figura 18 Layout antes MINI100

La línea se encuentra distribuida en un proceso de forma lineal que está conformada por 20 operaciones, de las cuales las primeras 12 se encuentran divididas en celda A y Celda B ya que son operaciones espejos; debido a la carga de producción de la línea, con una celda no es suficiente para poder cumplir con el requerimiento de producción para la demanda de piezas diarias. el equipo Videojet de codificado se encontraba en la parte intermedia de línea de acuerdo como se muestra en la imagen anterior.

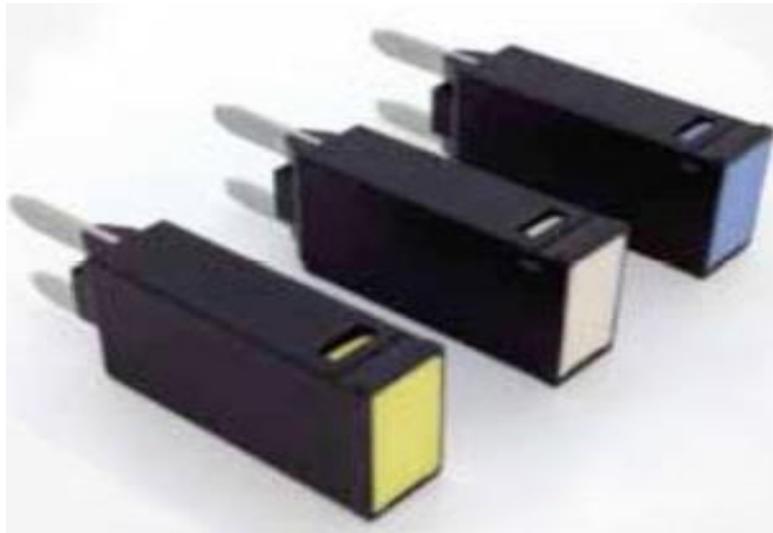
Figura 19 producto MINI100.

El producto que se fabrica en la línea de MINI100 es un disyuntor o un interruptor automático que corta el paso de la corriente eléctrica si se cumplen determinadas condiciones, están diseñados para la protección del arnés de cableado en automoción de 12V / 24V DC, aplicaciones agrícolas, marinas y robóticas. Sirve para proteger a las personas y a los dispositivos eléctricos. Se diseño como un reemplazo directo para fusibles para su uso en circuitos de seguridad críticos, o donde se necesita una

protección reiniciable automática. El MINI 100 está disponible en clasificaciones de 15, 20, 25 y hasta 30 amperios con una tapa de color diferente dependiendo el tipo de amperaje del dispositivo. Es un dispositivo bimetálico ideal de protección para proteger contra sobrecargas momentáneas, ya que es sensible a las condiciones de falla por sobre corriente y sobre temperatura.

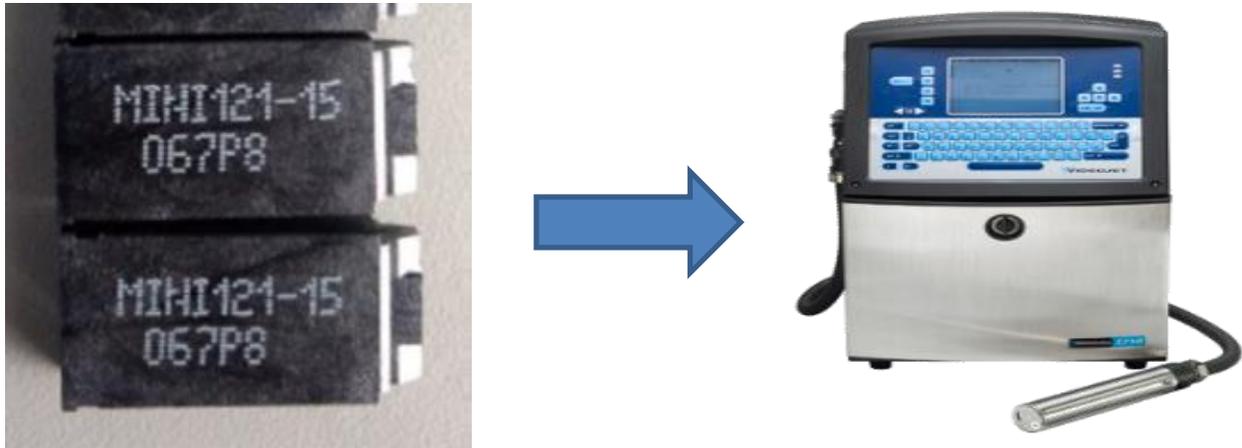
Figura 21 ejemplo de código de tinta anterior con equipo Videojet.

En el proceso anterior se utilizaba un equipo Videojet 1710 para codificar las piezas. Se utilizaba el tipo de fuente Videojet y el tamaño de fuente de 30 h como se muestra a continuación

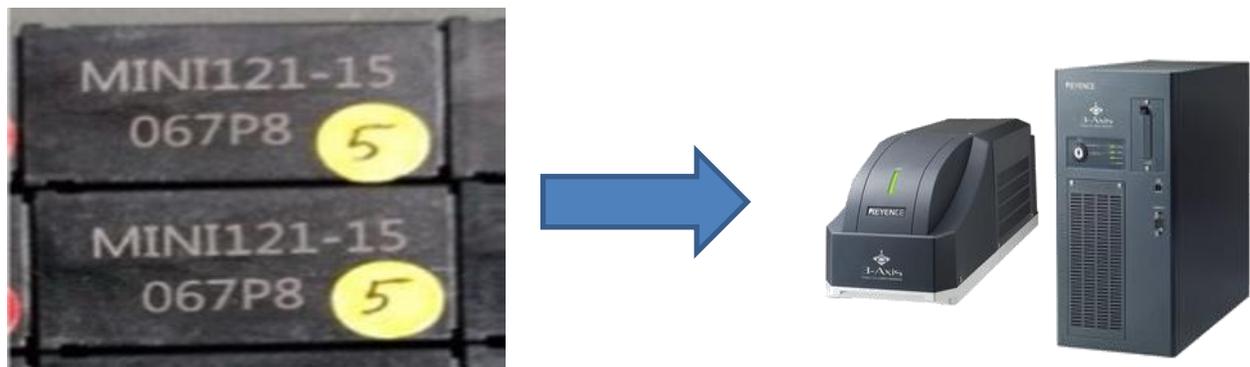
Figura 22 ejemplo de código con equipo laser.

Para el proceso actual se definió el tipo de fuente Arial y el tamaño de fuente 8 para codificar el grupo de prueba y producción de la siguiente manera:

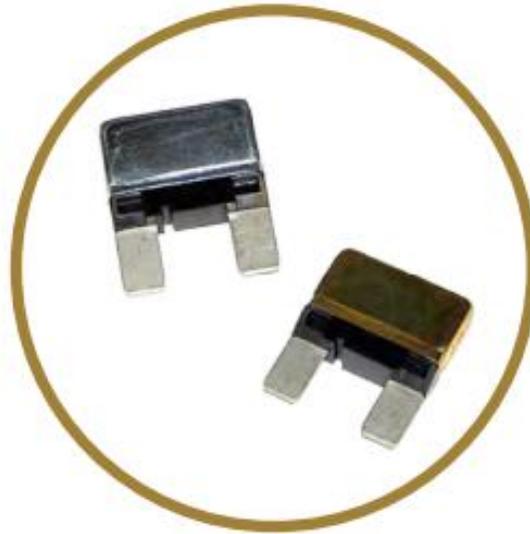
Figura 25 producto MAXI.

El producto que se fabrica en la línea de MAXI es un protector de circuitos que está clasificada para su uso hasta 125°C. La colocación típica del MAXI es debajo de los bloques de fusibles del capó u otras áreas del vehículo que albergan un fusible de cuchilla. protege contra sobrecargas momentáneas y elimina la necesidad de reemplazar los fusibles.

Uno de los principales problemas que se tenían en la línea de MAXI era la inversión que se realizaba en la compra de insumos para el proceso de los productos; por ejemplo, compra de pinturas, tiner y rodillo para colocar la pintura. Sin contar que los tubos de pintura se desechaban cuando vencían de su fecha de caducidad aumentando el costo de inversión ya que se tenía que solicitar a proveedor el envío de más pintura. Por otro lado, también se tenía la problemática de invertir en la compra de refacciones y facilidades de mantenimiento para el equipo de troquelado.

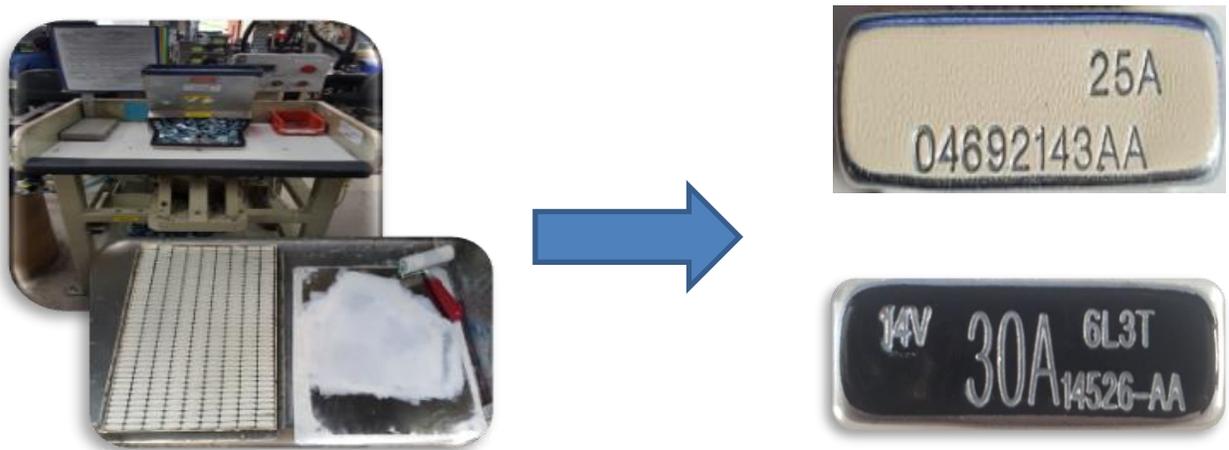
Figura 26 ejemplo de código mediante troquel y pintura.

En el proceso anterior se utilizaba equipo de troquel y dado para estampar el código en la cubierta metálica, posteriormente se aplicaban de dos a tres capas de pintura con rodillo al material y por último se metía al horno para curar la pintura. Los caracteres con que estaban grabados los dados presentaban 1.9mm alto.

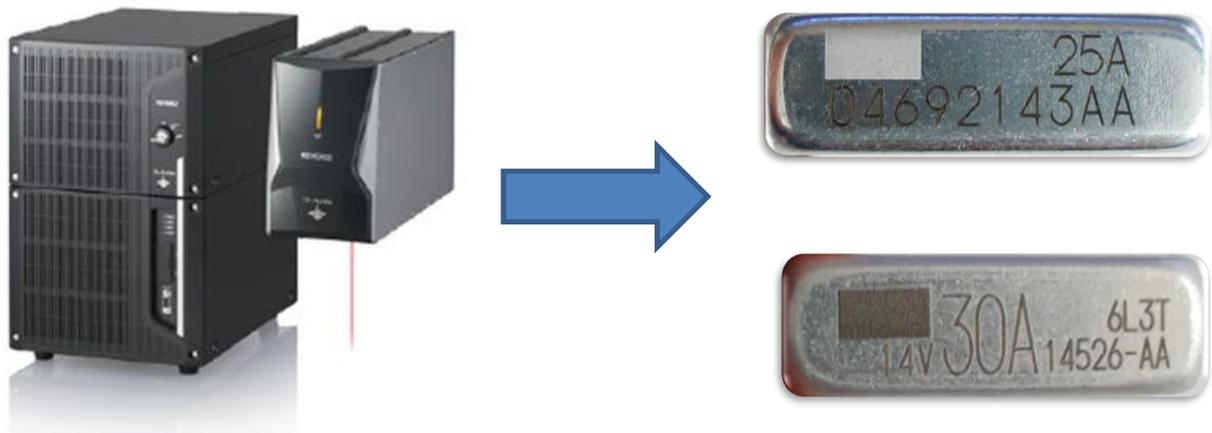
Figura 27 ejemplo de código con equipo laser.

Para el proceso actual de codificado se definió el tipo de fuente Arial y el tamaño de fuente 14 para codificar el grupo de prueba y producción de la siguiente manera:

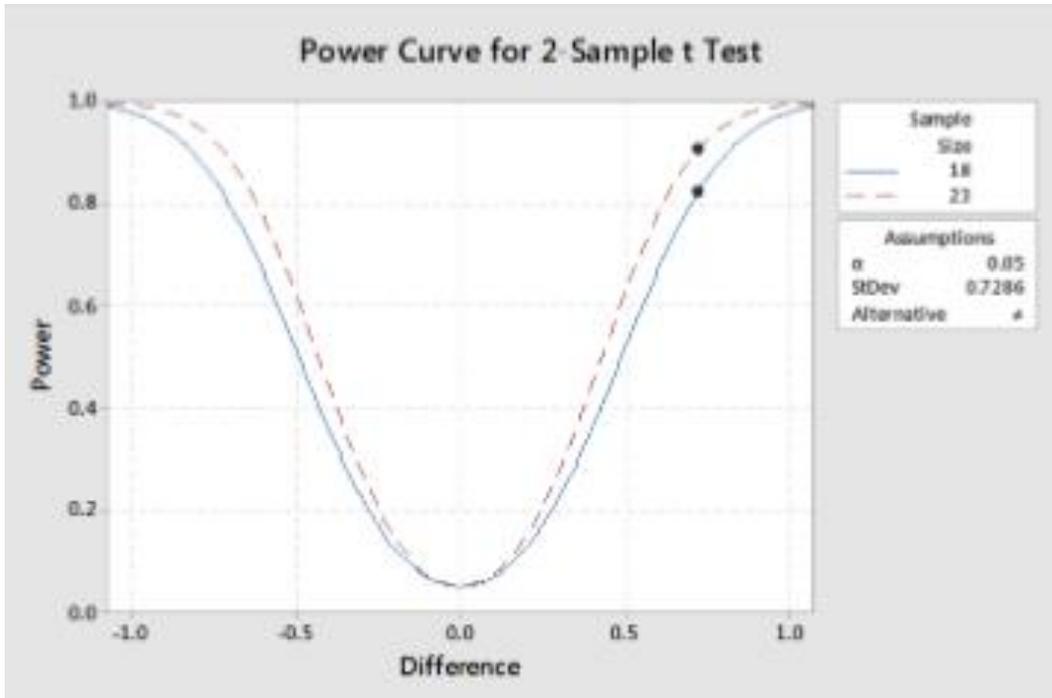
Figura 28 comparación prueba funcional grupo de prueba VS muestra.

Para identificar una posible afectación en el funcionamiento del producto causada por el proceso de codificación láser (grupo de prueba), se realizó una prueba funcional. De acuerdo con el proceso anterior de codificado de tinta (grupo de control), la desviación estándar del proceso es 0.7286 en promedio y para identificar una diferencia de 1 nivel sigma entre el control y el grupo de prueba, se calculó la cantidad de muestra para evaluar una posible diferencia.

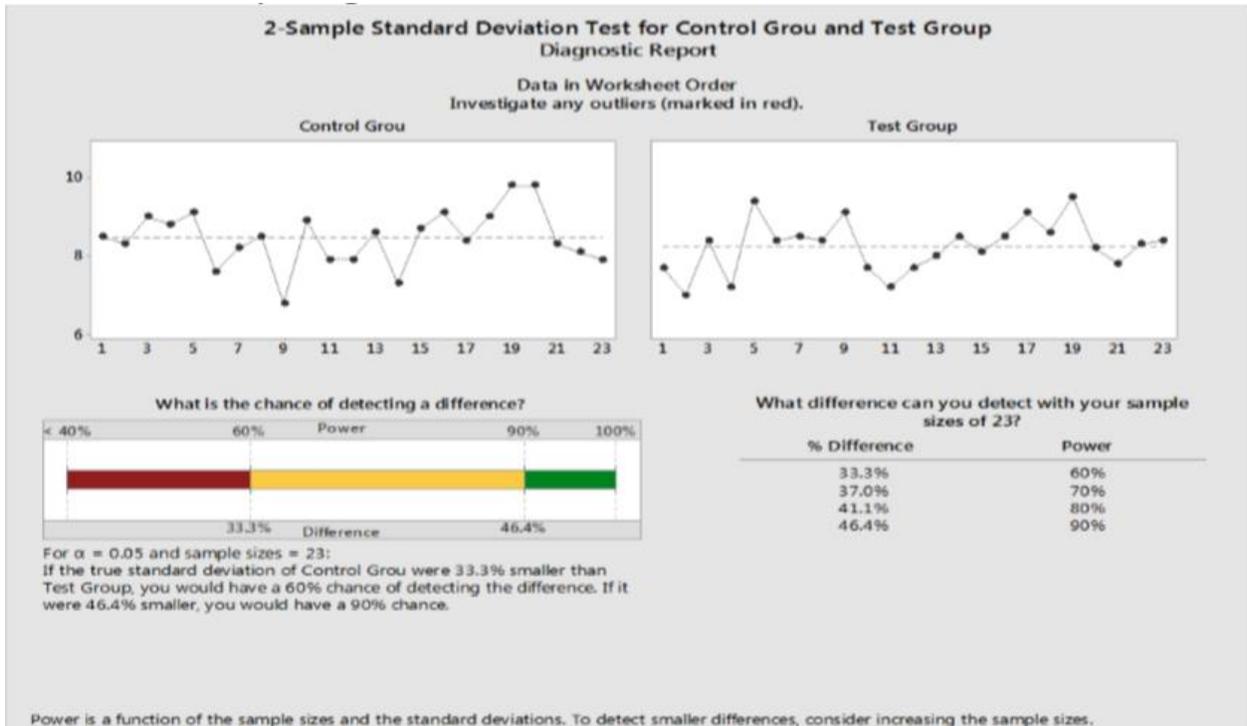
Figura 29 diferencias significativas entre las desviaciones estándar.

Primero se identificaron diferencias significativas entre las desviaciones estándar.

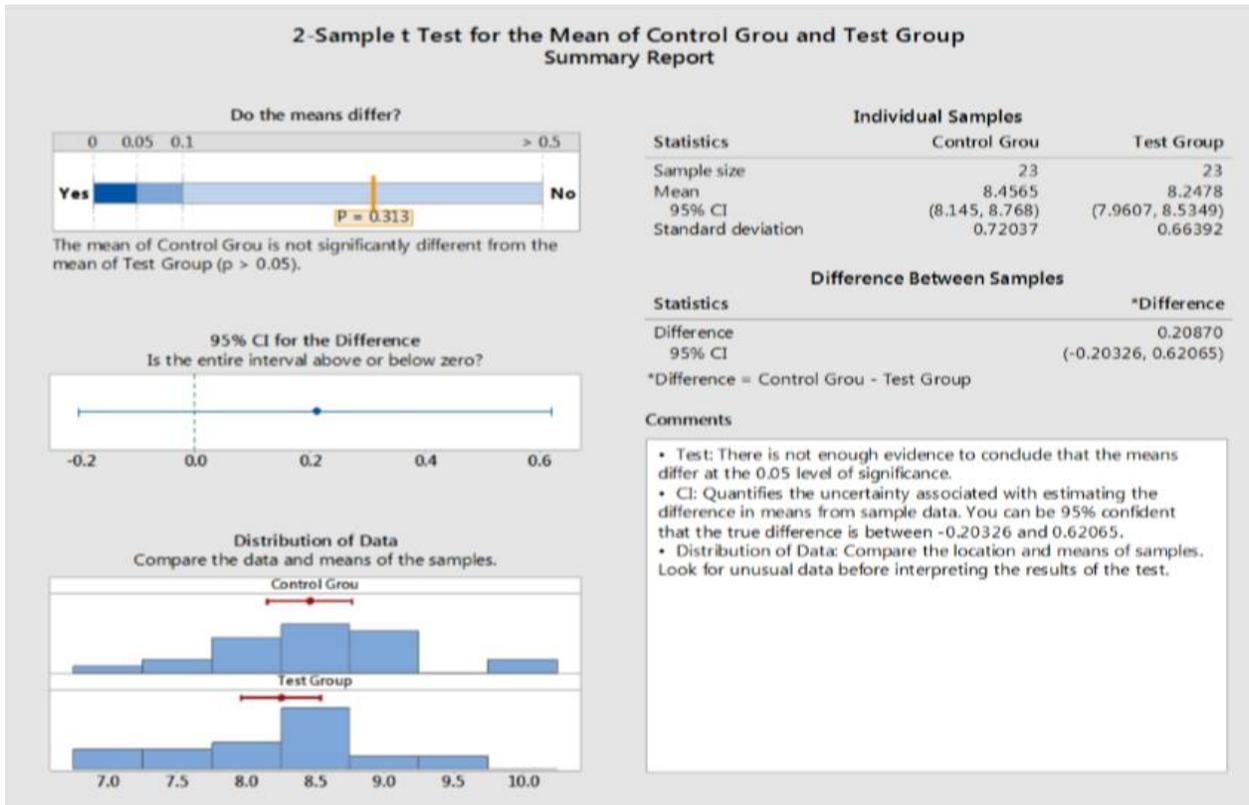
Figura 30 diferencias significativas entre las desviaciones estándar.

Observed difference = 0.20870

En conclusión, no hay evidencia de que la media del Grupo de control fuera diferente del Grupo de prueba con el nivel de significancia de alfa 0.05.

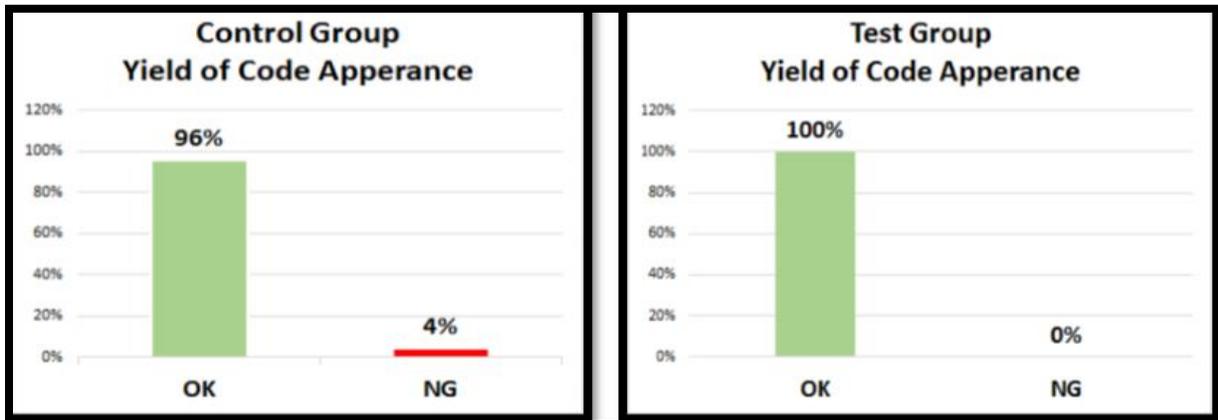
Figura 31 comparación inspección final grupo de control VS prueba

Esta inspección es el último paso en el proceso la cual es realizada por la persona del área de visual y empaque quien se encarga de validar al 100% la identificación correcta de cada uno de los dispositivos de acuerdo con los requerimientos de cada uno de los clientes, básicamente esta inspección es certificar todos los dispositivos por defecto cosmético y código ilegible. Los resultados de ambos grupos se muestran a continuación:

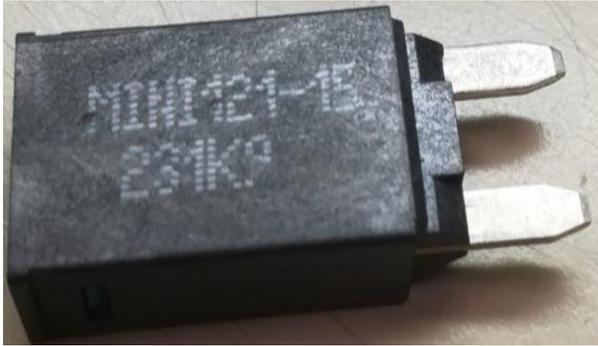
Figura 32 código dañado MINI100.

Esta inspección se realizó según los requerimientos de calidad interna y los requisitos del cliente. a continuación, se muestran los defectos detectados durante el proceso de inspección de código al 100% de ambos procesos.

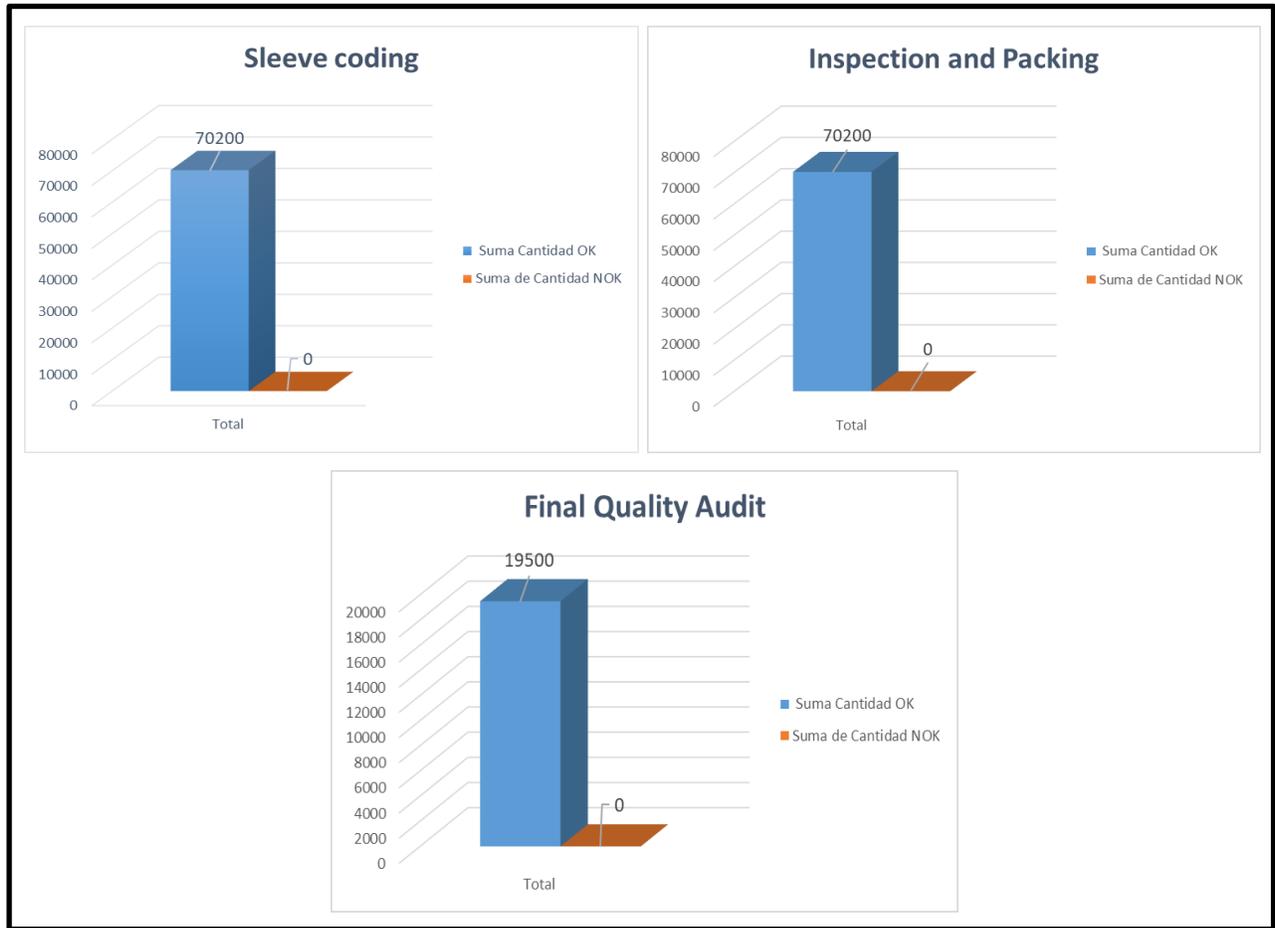
Figura 35 grafico inspección de control de prelanzamiento.

El monitoreo de dicho control de prelanzamiento se llevó a cabo en las operaciones de MFG MINI100 1000 - Sleeve Coding, MFG MINI100 1300 - Final Quality Audit y MFG MINI100 1400 Visual Inspection and Packing encontrando el siguiente resultado.

De acuerdo con la información presentada en los gráficos de cada una de las estaciones de trabajo se puede ver que el resultado de la implementación del código laser fue positivo, ya que de la cantidad de material que se inspecciono durante el periodo de prelanzamiento del proyecto no se detectó pieza alguna con algún posible defecto de código. Cabe recalcar que las dos primeras operaciones que comprenden la operación de sleeve coding e Inspection and packing el tamaño de la muestra fue del 100% y para la estación de trabajo de Final Quality Audit el tamaño de la muestra fue del 25% menor que las otras.

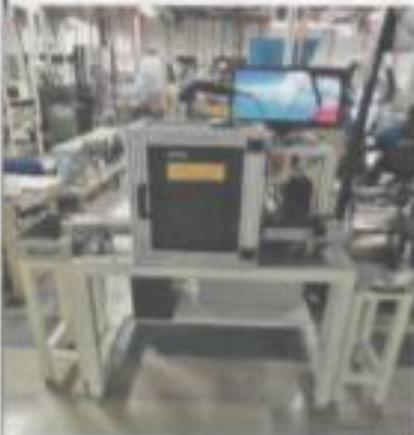
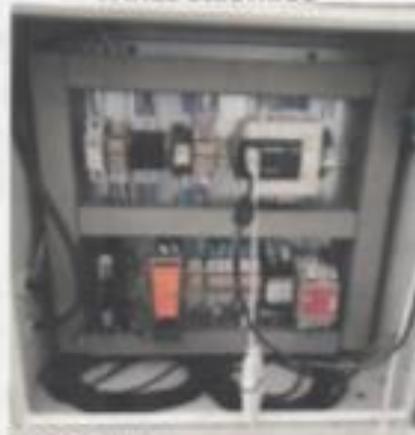
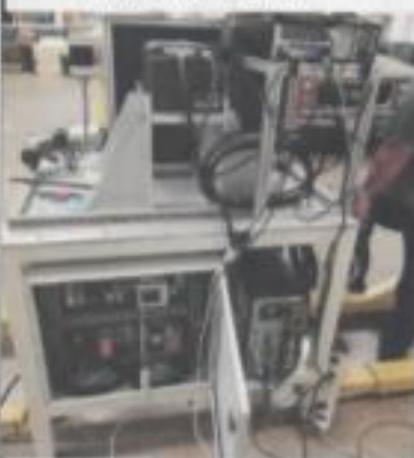
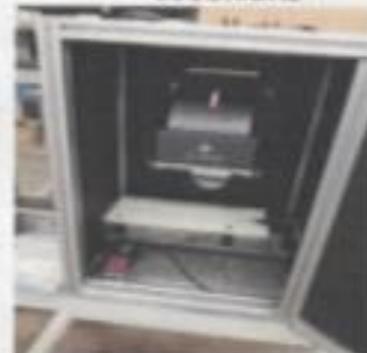
VISTA FRENAL

PANEL ELECTRICO

VISTA POSTERIOR

PARO DE EMERGENCIA & RESET

INTERLOCK DE SEGURIDAD
