# REPORTE FINAL PARA ACREDITAR RESIDENCIA PROFESIONAL DE LA CARRERA DE INGENIERÍA EN GESTIÓN EMPRESARIAL

**PROYECTO: ELIMINACION DE PROBLEMAS CON LAS  
ETIQUETAS DEL SENSOR DE PRESION DE LA FAMILIA  
PS80**

**SENSATA TECHNOLOGIES DE MEXICO S. de R.L de C.V**

Pabellón de Arteaga, Ags. Agosto - Diciembre 2020

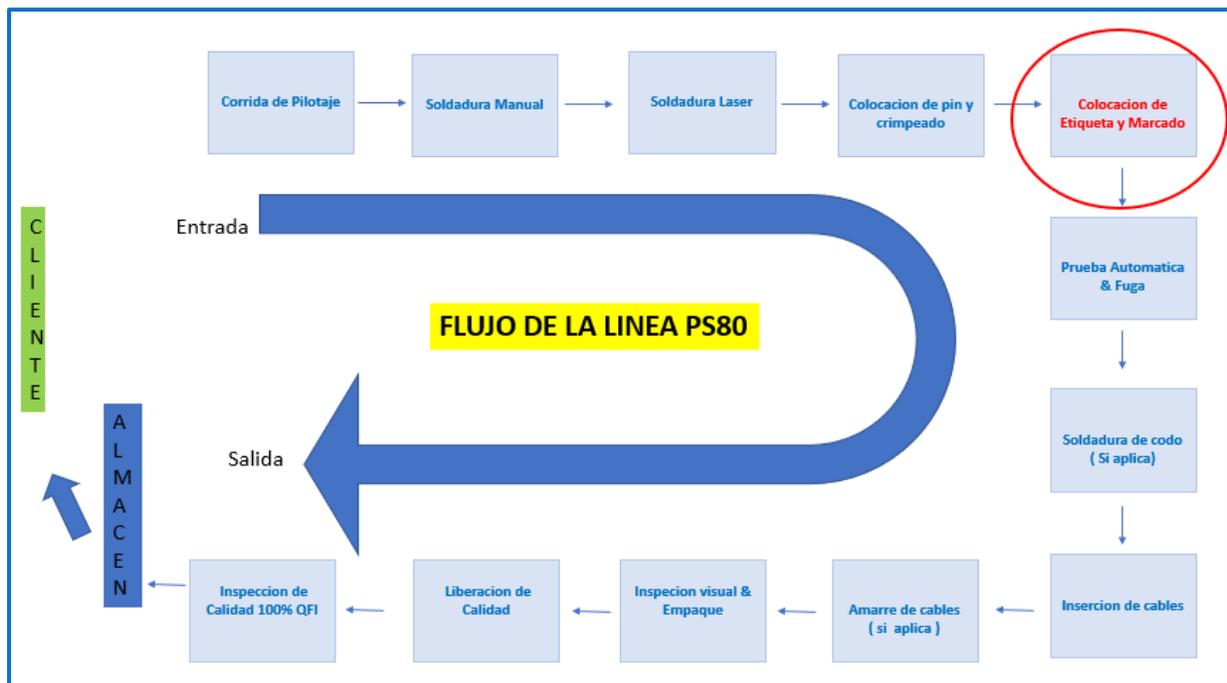
Figura 6. Flujo de la línea PS80

En el flujo anexo podemos observar las diferentes estaciones de trabajo en el área de PS80 y en color rojo está señalada la estación donde es colocada la etiqueta y podemos observar que cuando es colocada continua por el proceso teniendo el riesgo de dañarse. Después de revisar cada una de las estaciones posteriores a la colocación de la etiqueta Prueba automática, Soldadura de codo, amarre de cable, visual y empaque se eliminaron en las cuales la etiqueta no tiene contacto con estas máquinas y solo en la operación de Inserción de cables es donde logramos ver que si existe un contacto y por lo mismo un posible daño al manejar las piezas incorrectamente en esta operación por lo que esta operación también será analizada a detalle y buscaremos las variables que existen en la operación para mejorarla y así eliminar los posibles daños que esta operación le genere a la etiqueta.

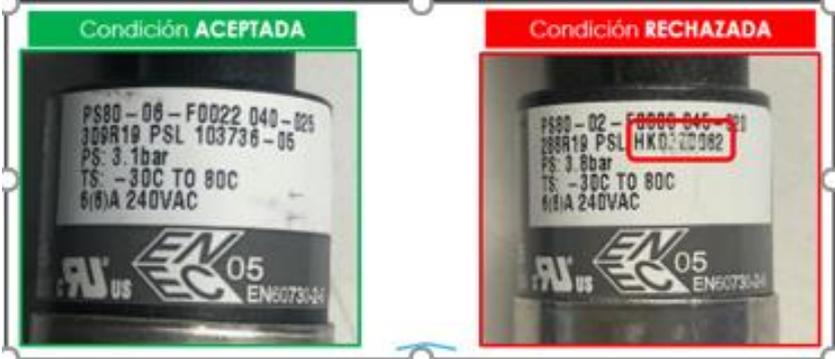
Figura 7. Rechazos de cliente (Ilegible)

Analizaremos primero si existe un común entre los rechazos de cliente reportados en 6 meses para poder determinar si podemos agruparlos y ver los mayores contribuidores de estos rechazos, ya sea por tipo de componentes, tipo de etiqueta, celda por la que se procesó, etiquetadora donde se imprimió etc. En la tabla nos muestra que los rechazos son en su gran mayoría del cliente Goodman que en su

totalidad nos hace referencia al uso de la etiqueta 55749-8 en la cual nos enfocaremos para trabajar y analizar en las acciones enfocadas a la verificación de entrada del componente, a la impresión y al manejo en el proceso de producción.

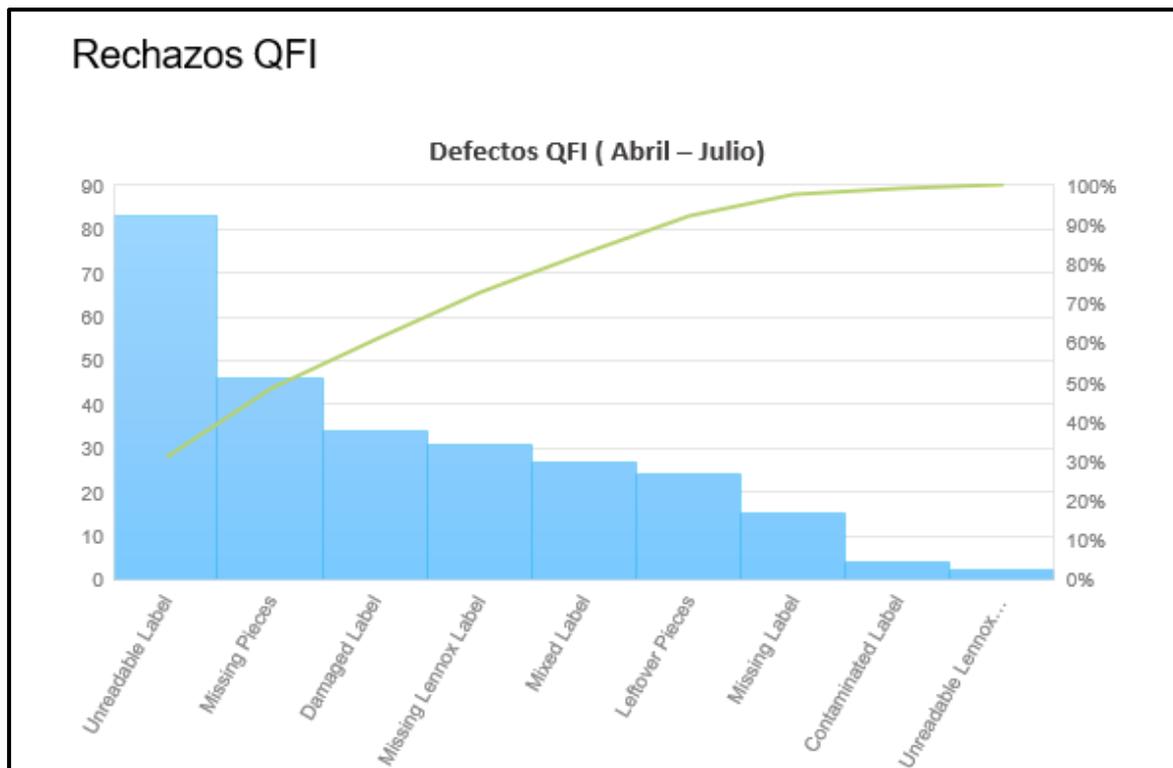
Como primer punto a analizar mostrare el resultado del porque se eligió este proyecto y es debido al alto índice de rechazos internos y externos referentes a las etiquetas identificadoras colocadas en el sensor. En el siguiente grafico se muestran porcentajes significativos relacionados con la etiqueta este dato fue el resultado de los meses de Abril a Julio del 2020 en los cuales se muestran como principales contribuidores Etiqueta ilegible, Daño en etiqueta, Mezcla de etiqueta y Faltante de etiqueta

Grafica 1 Cantidad de defectos en inspección 100%

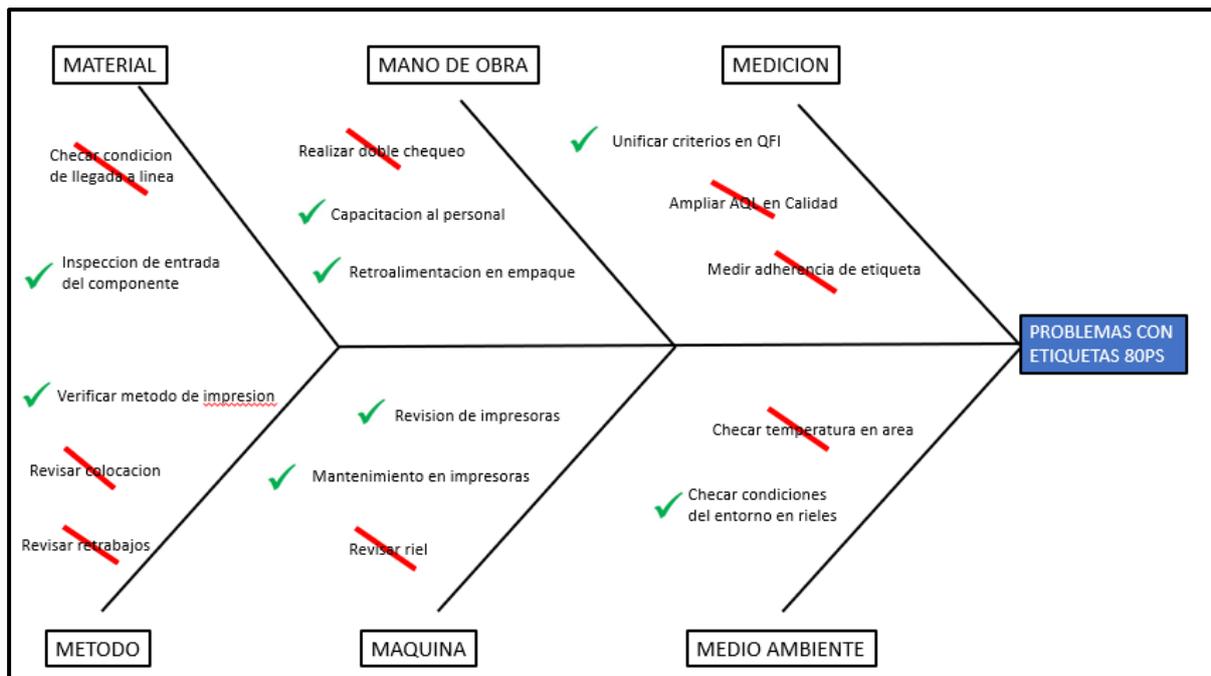
Figura 9. Diagrama Ishikawa

En conjunto con el equipo de MRB del área se lleva a cabo el diagrama Ishikawa para determinar dónde están los problemas con las etiquetas, de este diagrama saldrán las actividades para corregir los defectos encontrados y eliminar los problemas con los clientes.

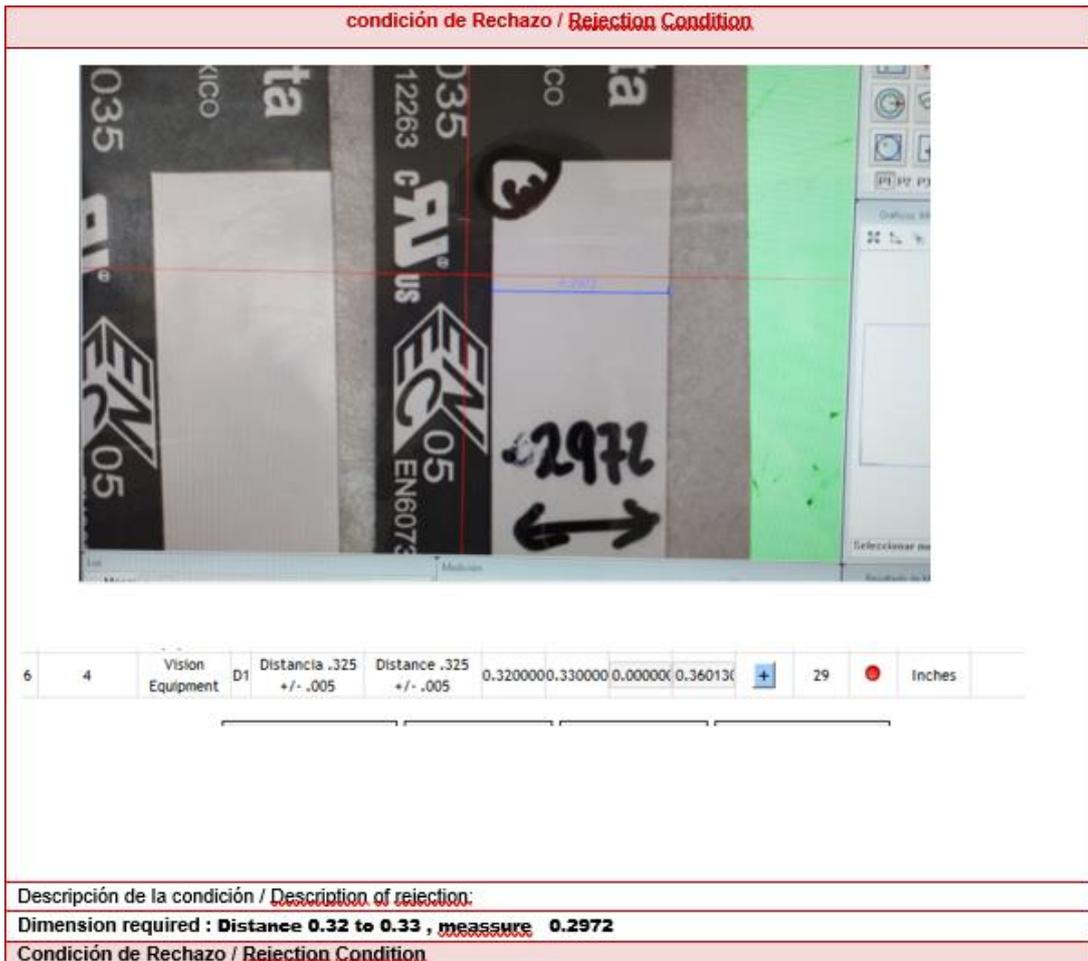
Figura 12. Ejemplo 1 de rechazo a proveedor (Fuera de Especificacion)

En la siguiente tabla (reporte de inspección de entrada en Incoming) se muestra el resultado de la inspección de entrada en un lapso de 3 meses Agosto – Octubre 2020 se han detectado 17 lotes defectivos de 78 lotes inspeccionados lo que nos ayudara a detener estos lotes y no ingresen al área de producción, Además nos da tiempo para trabajar con el proveedor en las contenciones y acciones correctivas que ellos nos definan y puedan trabajar y solucionar los problemas internos con este componente.

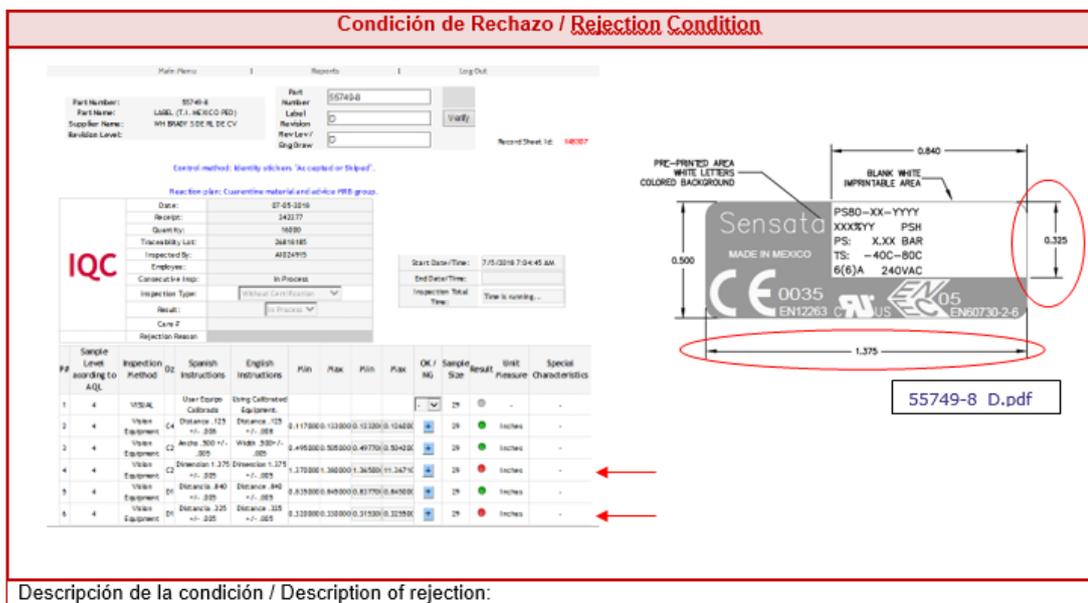
Figura 13. Ejemplo 2 de rechazo a proveedor (Fuera de Especificacion)

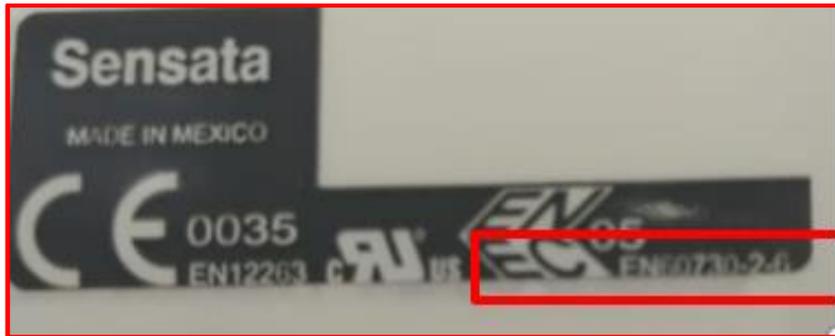
Figura 14. Ejemplo 3 de rechazo a proveedor (Fuera de Especificacion)

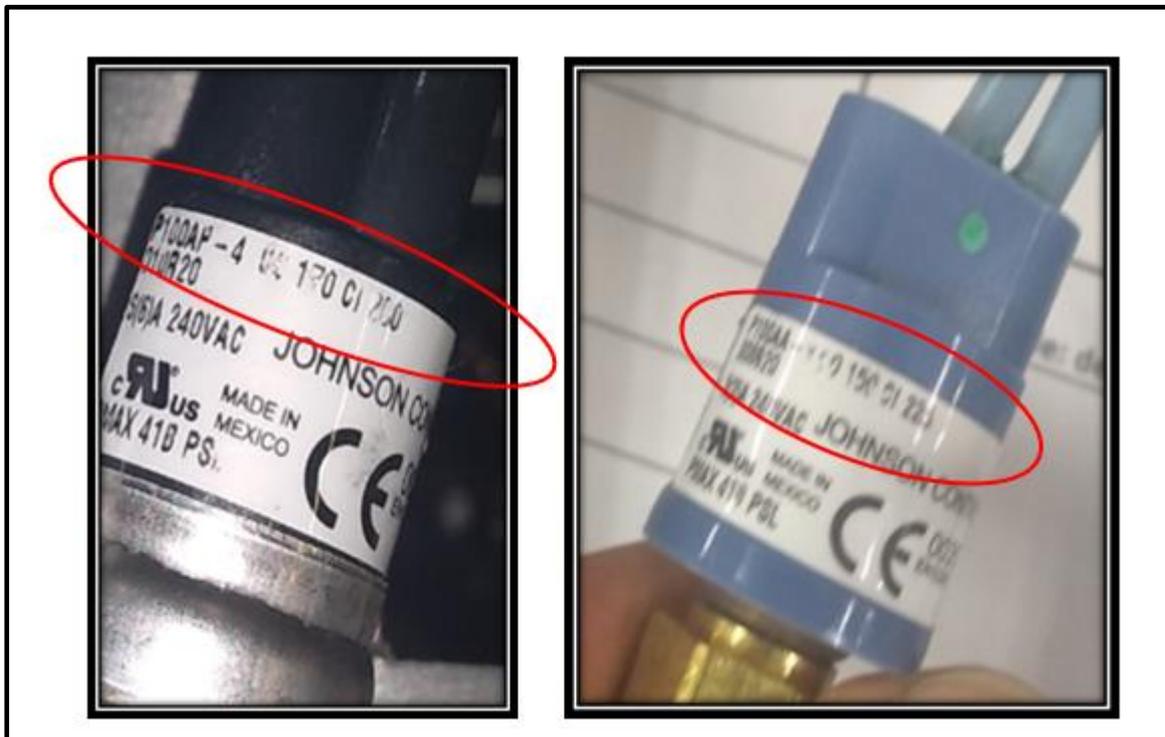
En la parte del área de kiteo se tiene la impresión de etiquetas, para esta área se detecto primeramente que la impresora no tiene la capacidad de imprimir mas de 1500 etiquetas al día de manera correcta y continua, también se detecto que el mantenimiento planeado no se estaba realizando de manera correcta debido a que el personal no recibió un entrenamiento previo donde les indicaran como, cuando, conque deberían realizarlo.

Figura 15. Impresión de etiquetas borrosas

Para esta operación se determino primeramente verificar con el proveedor la vida útil de la impresora. Numero dos el mantenimiento correcto que debería de llevar el equipo y número tres buscar modernizarla por una impresora mas moderna y que esta cumpla con los requerimientos que estamos buscando.

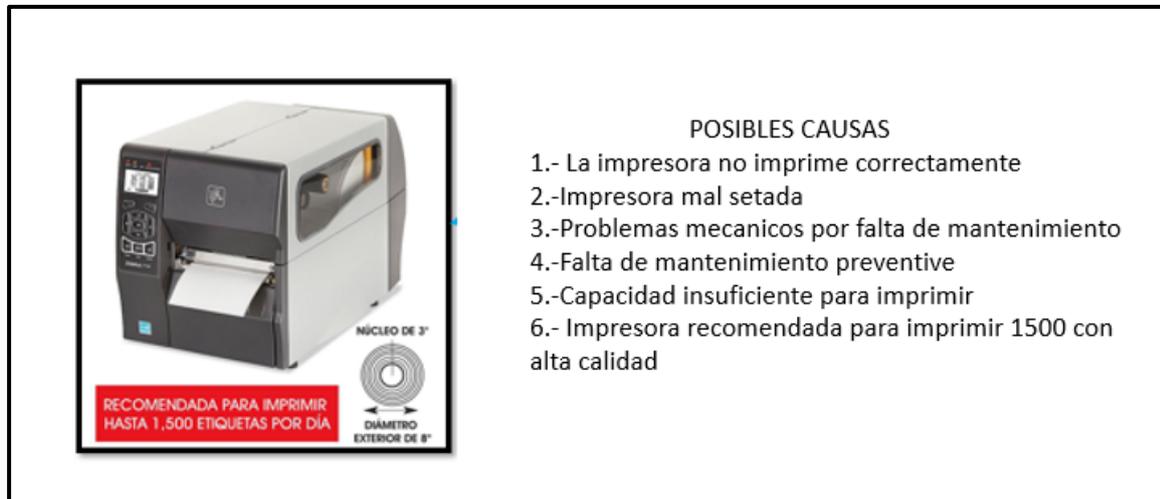
1.- Revisando con el proveedor la vida útil del equipo nos lleva a una vida de 5 años trabajando con 1500 etiquetas impresas diariamente recibiendo mantenimientos planeados cada 30 días. Lo mantenimientos planeados consisten en revisión de cada uno de los puntos críticos por donde pasa tanto la etiqueta como por donde pasa el Ribbon que es el que al momento de tocar la impresora esta se queda impregnada de este tóner dejando así la impresión deseada. La condición de la impresora actual es de una impresión de 30000 etiquetas diarias, sin tener un buen entrenamiento los operadores y la impresora con un mantenimiento superficial de manera diaria la cual es basada únicamente en limpieza con Servitoalla y alcohol isopropílico

Figura 16. Posibles causas de las fallas en la impresora

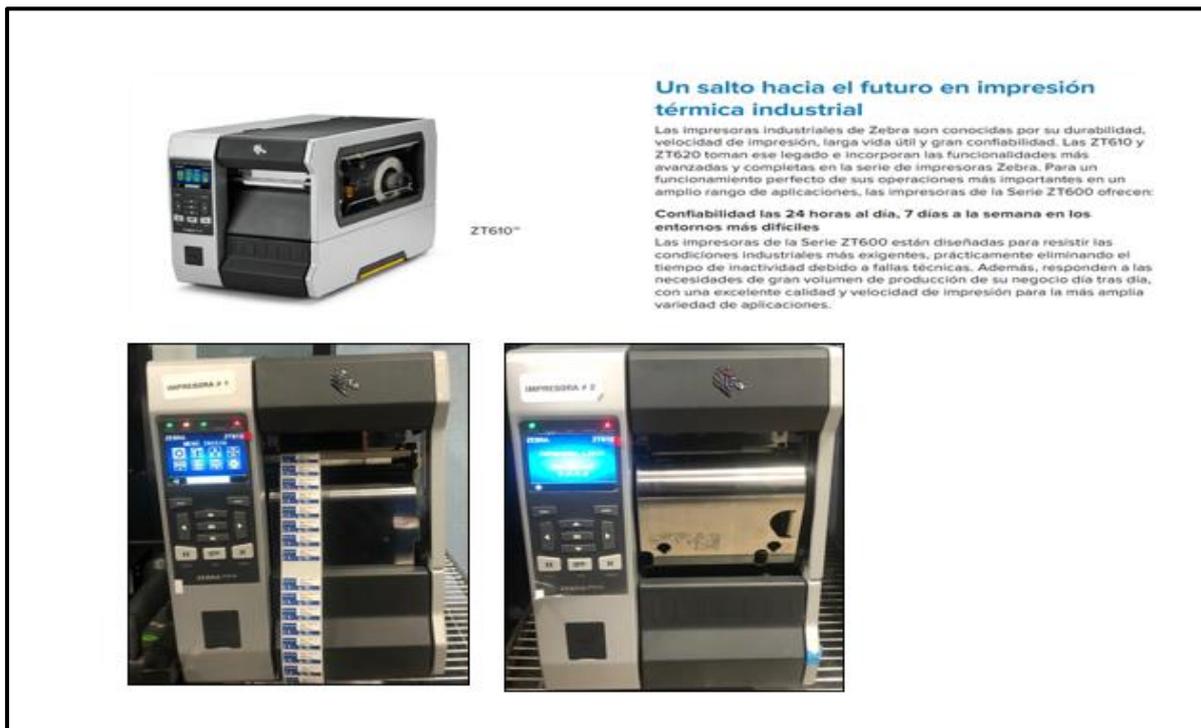
Se realiza una consulta con el proveedor para que nos recomiende una impresora que cubra nuestra necesidad y esta nos lleva a una moderna impresora marca ZEBRA ZT610. Para poder solventar un poco más la vida útil de las impresoras se decide comprar 2 equipos luego de evaluar el funcionamiento de la ZT610 prolongando así su vida útil, así como la calidad en la impresión de la etiqueta.

Figura 17. Impresora de etiquetas de alta gama Zebra Series ZT610

En la operación de impresión de etiquetas se logro la compra de dos impresoras marca ZT600 con una mejor resolución en la impresión, vida útil mas amplia que las anteriores y se logro que el proveedor nos otorgara una garantía amplia en la cual se incluye capacitación al personal, es decir capacitación para seteo de equipos y reparaciones menores, mantenimientos mensuales y apoyo fuera de fechas de mantenimientos planeados.

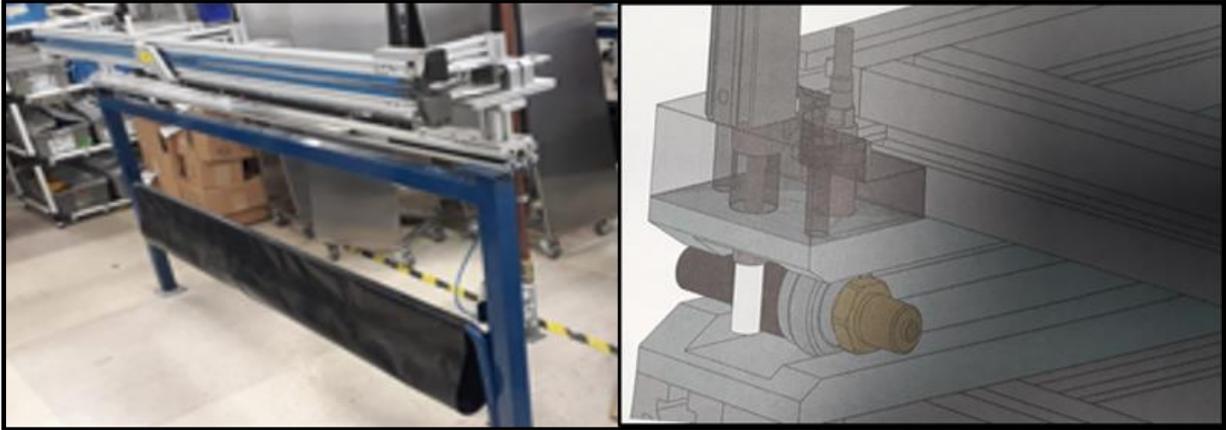
En la operación de inserción de cables que consiste en unas barras paralelas por donde se pasa el sensor para realizar la colocación del cable y al mismo tiempo en

cada uno de las partes finales del riel se encuentran 2 pull test que nos garantizaran que los cables van correctamente insertados, se detectó en el riel numero 2 un daño en una barra de acero del riel ocasionado principalmente por el desgaste del paso de las piezas en donde al tener una pequeña rebaba o daño este ocasionaba que las etiquetas se rasgaran haciendo el material defectivo, se somete el riel a un proceso de troquelado rectificado para quitar los daños que tiene y se actualiza el formato de mantenimiento preventivo para colocar esta parte en el formato y este sujeto a revisiones periódicas adicional se coloca una revisión en la salida del material en el riel puesto que el plan de monitoreo anterior simplemente la verificación de la etiqueta no se venía realizando, ahora con los cambios que se realizaron al riel, al procedimiento y al mantenimiento nos da seguridad de eliminar esta operación como causante del daños en la etiqueta del sensor

Figura 20. Imagen del riel de inserción de cables

Para el área de inserción de cables se logro detectar los rieles con daños que a su vez dañaban las etiquetas durante el proceso, al identificar estas partes y colocarlas en los formatos de mantenimientos planeados por el área técnica se elimino el problema en esta parte del proceso y en adición se logró que el área de ingeniería propusiera auditorias periódicas a estos mantenimientos planeados y así evaluar su cumplimiento para eliminar de raíz estos eventos con los rieles

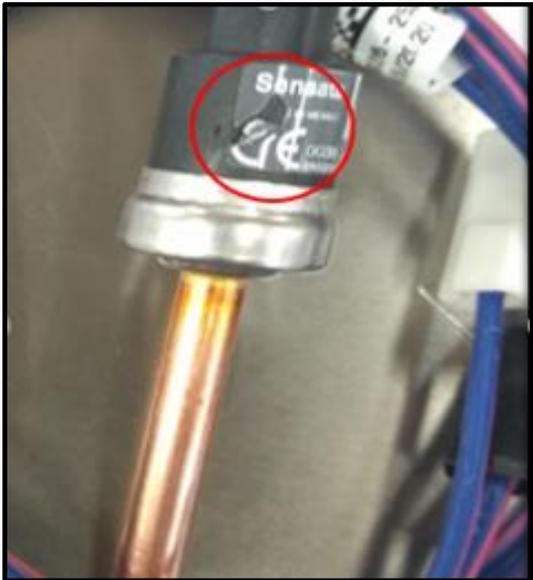
Figura 21. Etiqueta dañada en el riel # 12

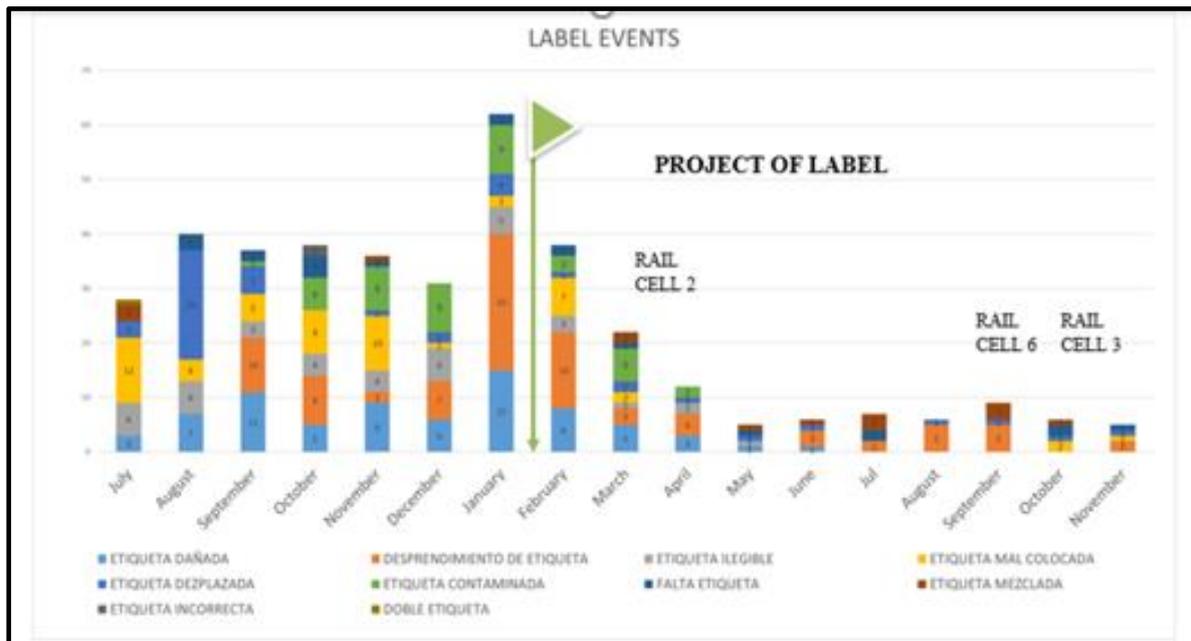
Grafica 2. Defectos por riel en área de producción 2020

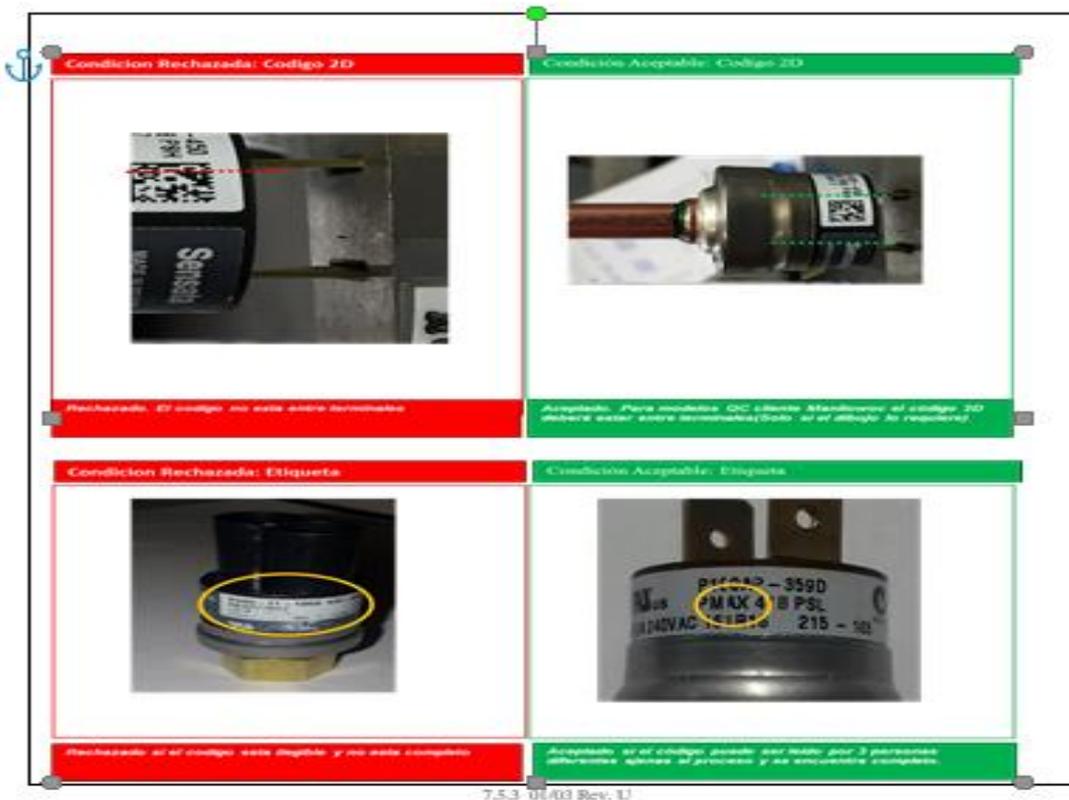
Para la revisión y unificación de criterios entre manufactura y calidad se revisaron las instrucciones de trabajo de ambas estaciones en donde nos dimos cuenta de que efectivamente teníamos documentados diferentes criterios, es decir en algunas ayudas visuales de manufactura se tenían algunas fotos con defectos que según su instrucción eran aceptables y en la instrucción de trabajo de calidad existían otras fotos con imágenes muy parecidas pero que nos indicaban que no eran aceptables. Entonces se llevaron a cabo reuniones con el equipo para determinar los criterios de aceptación y así poder documentarlos de una misma manera de acuerdo en la revisión con el equipo y se logró establecer las mismas ayudas visuales en ambas estaciones de trabajo para así poder eliminar la diferencia en los criterios de las personas. Se acordó que como parte de la rampa de aprendizaje y unificación de los criterios cada vez que se tuviera un problema interno con respecto a las etiquetas se revisaría en conjunto para determinar su rechazo o aceptación y de ser necesario mejorar las ayudas visuales ya colocadas en las estaciones de trabajo, trabajando con ellas durante 30 días para clarificar aún más estos posibles rechazos

Figura 22. Ayuda visual criterio de aceptación de etiquetas

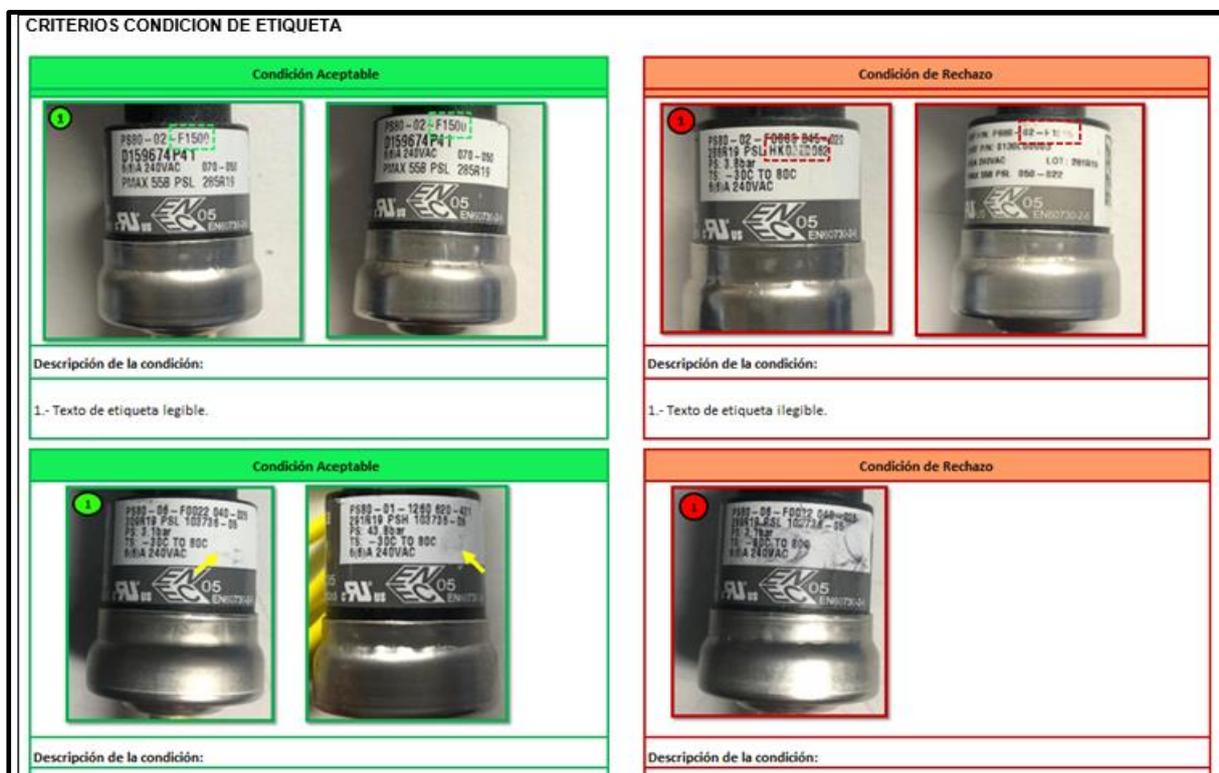
Figura 23. Ayuda visual criterio de aceptación de etiquetas

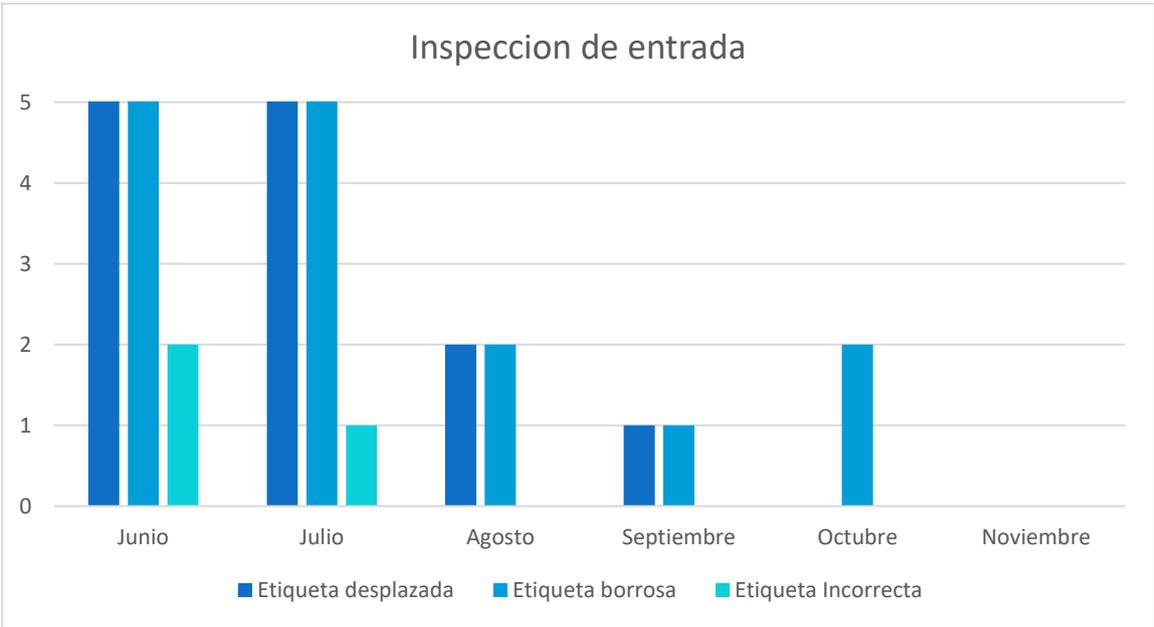
Para el área de incoming inspección de entrada se a logrado detener el material fuera de especificación y se han generado los reclamos correspondientes al proveedor IUDC ( Impresores unidos del centro ). Y se han recibido acciones correctivas en cada uno de los reclamos que se ha realizado logrando bajar en un 99% la entrada de materiales defectivos al piso de producción.

Grafica 3. Resultado de la inspección de entrada en Incoming

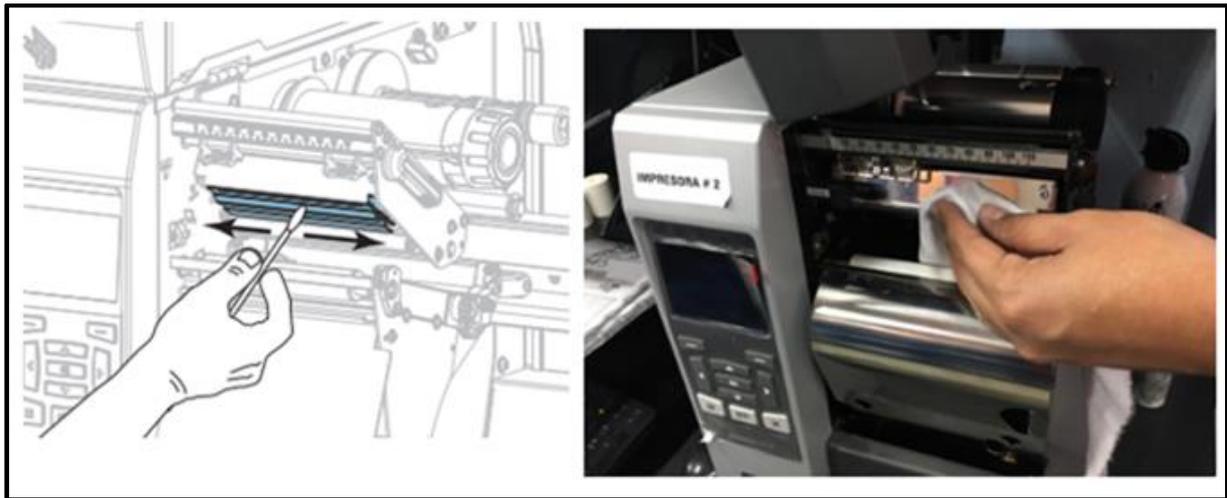
Figura 24. Mantenimiento menor a impresora

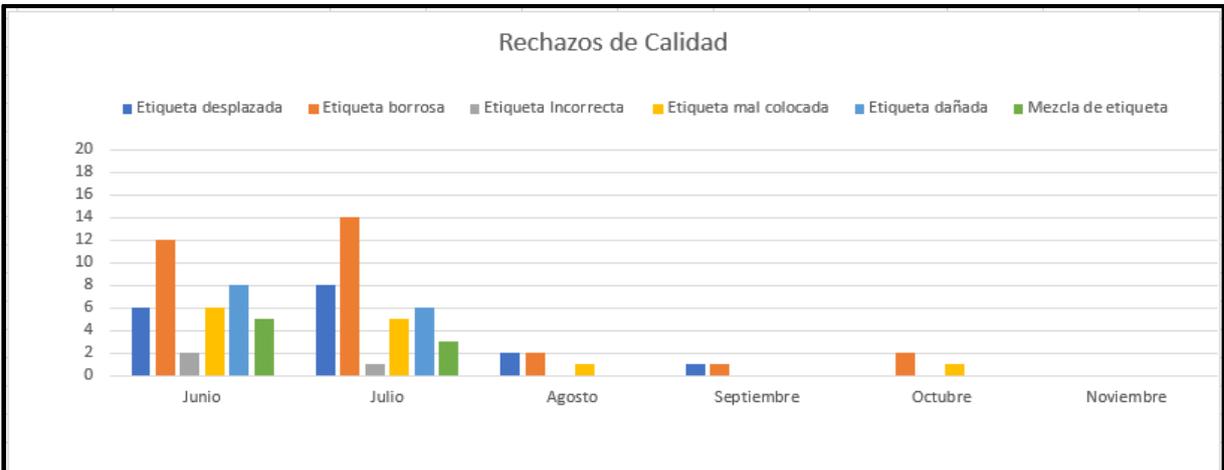
Para el área de inspección visual y empaque, así como en el área de inspección de calidad se trabajo en conjunto con el equipo de ingeniería para determinar y unificar los criterios de aceptación y rechazo se sometieron a cambio las ayudas visuales en ambas estaciones de trabajo y se logro hacer solo una para ambas áreas. Para así tener todos los mismos criterios bien establecidos y documentados de manera correcta en la siguiente grafica se muestra de manera general el resultado obtenido hasta el día 23 de noviembre en el cual se muestra que durante el mes de Noviembre no se han presentado rechazos internos por condición de etiquetas

Grafica 4. Resultado semestral del área de inspección de calidad

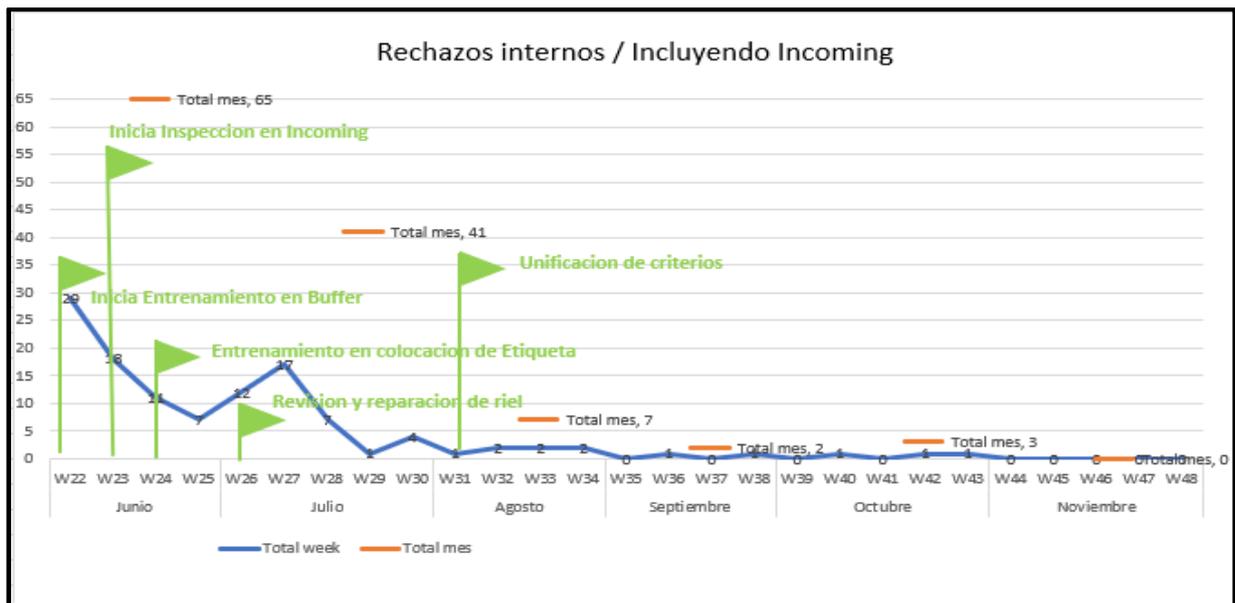
Grafica 5. Tendencia de reclamos internos/ Incoming con fechas de actividades implementadas

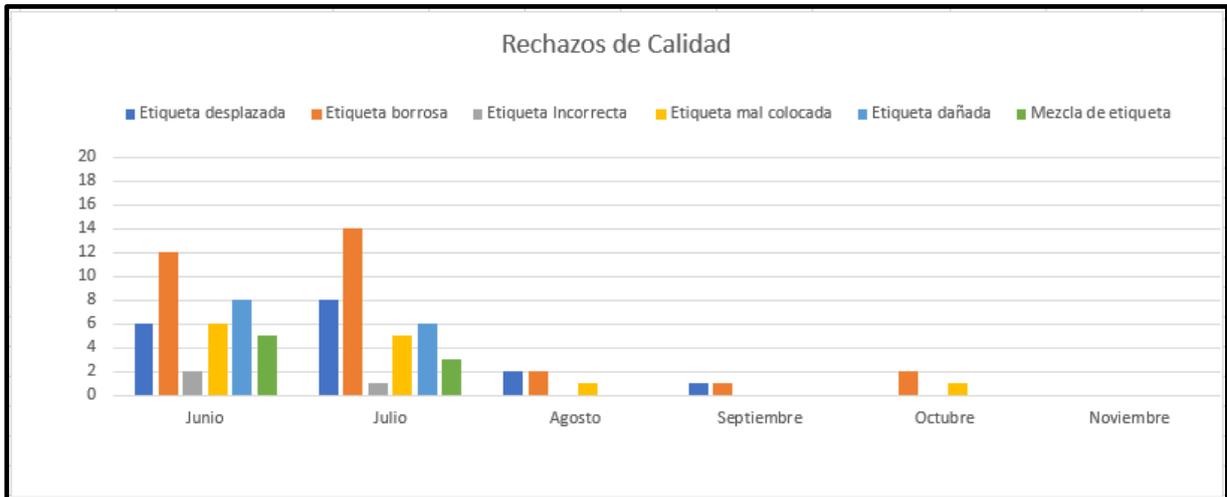
Grafica 6. Tendencia de rechazos internos por problemas con la etiqueta

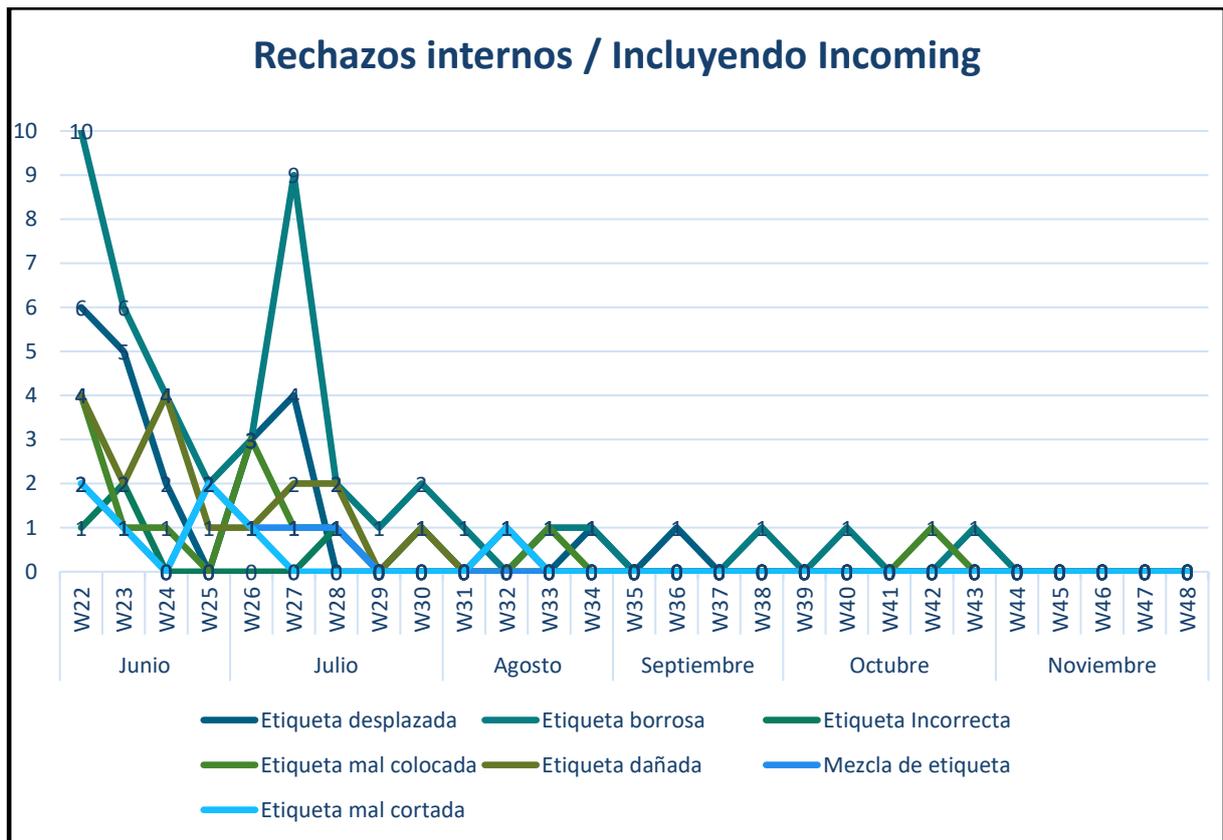
Grafica 7. Tendencia por semana de los rechazos por semana
