Instituto Tecnológico de Pabellón de Arteaga
Departamento de Ciencias Económico-Administrativas

PROYECTO DE TITULACIÓN

*SUSTITUCIÓN DE CODIGOS DE ESTAMPADO A CODIGOS DE LASER EN PIEZAS
DE PRODUCCIÓN*

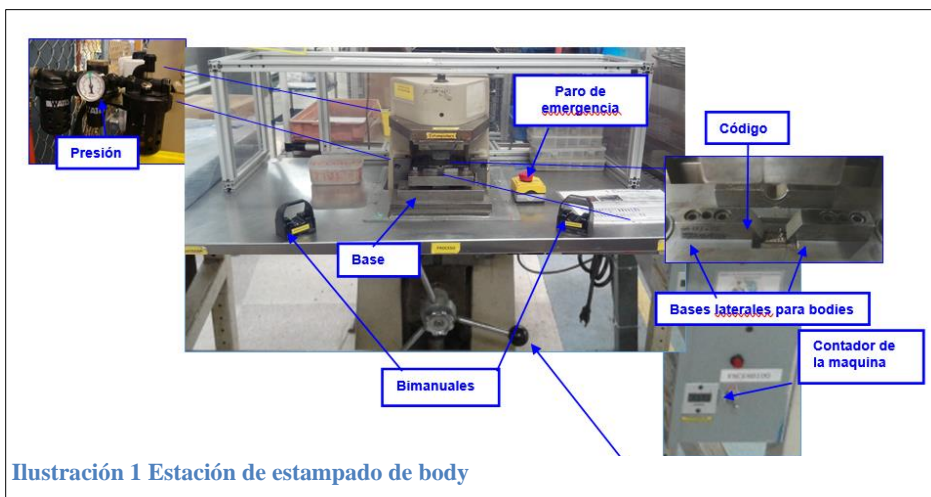
El informe técnico de residencias, parte de la situación que se tiene tomando como base el primer cuarto de este año 2021, en este lapso se detectaron las posibles causas de la generación de Scrap del Body en la operación MFG 0500 ver referencia **Ilustración 1**, por lo que se observa la necesidad de implementar acciones para la eliminación de la operación de estampado.

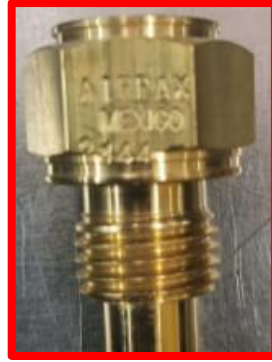
Ilustración 5 condición de códigos mal estampados

En la operación MFG PH3 0500 Estampado de Body se tiene una problemática dentro del proceso de producción, debido al desperdicio total de Body a causa códigos desplazados, e ilegibles, **Ilustración 5**, la condición actual de la pieza es generada debido a que la máquina no codifica correctamente **Ilustración 6**, esto a causa a que Herramental 'troquel', sufre un desgaste continuo el cual ejerce una fuerza al hacer su función y esto genera una mala alineación causando que el sensor no centre correctamente el código estampado. Además de tener paros constantes por ajuste del herramental.

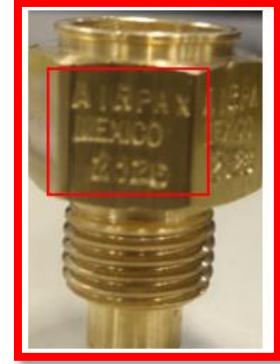
Se analiza mediante un formato, “carta P” la cual sirve para analizar la proporción de artículos defectuosos por subgrupo (unidades rechazadas/ unidades inspeccionadas) es importante detectar los defectos causados por el desperdicio de Body generados al estampar el código.

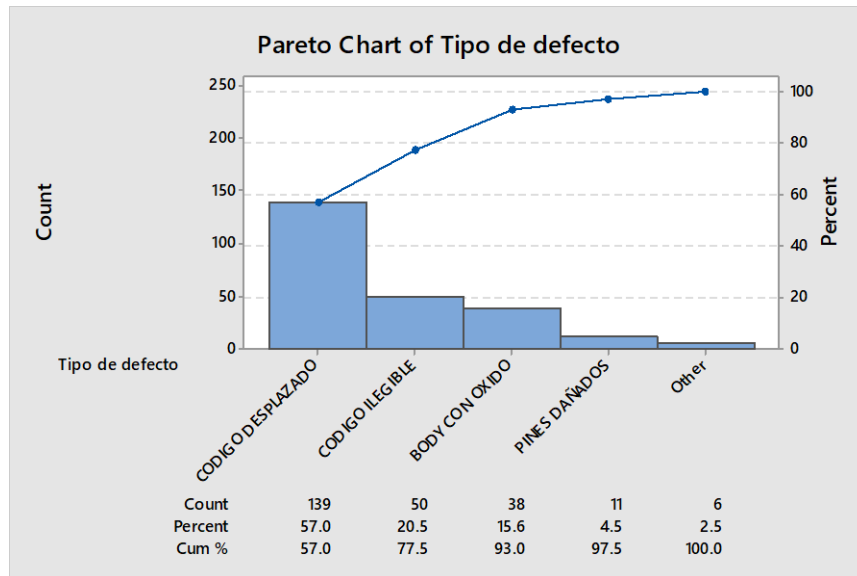
Ilustración 8 Pareto de defectos

Después de la recolección de datos con respecto a los defectos generados, ver **Ilustración 8**, en línea se tiene como resultado que el mayor número de defectos es generado en la estación de estampado por condiciones de defectos de body, códigos desplazados y códigos ilegibles.

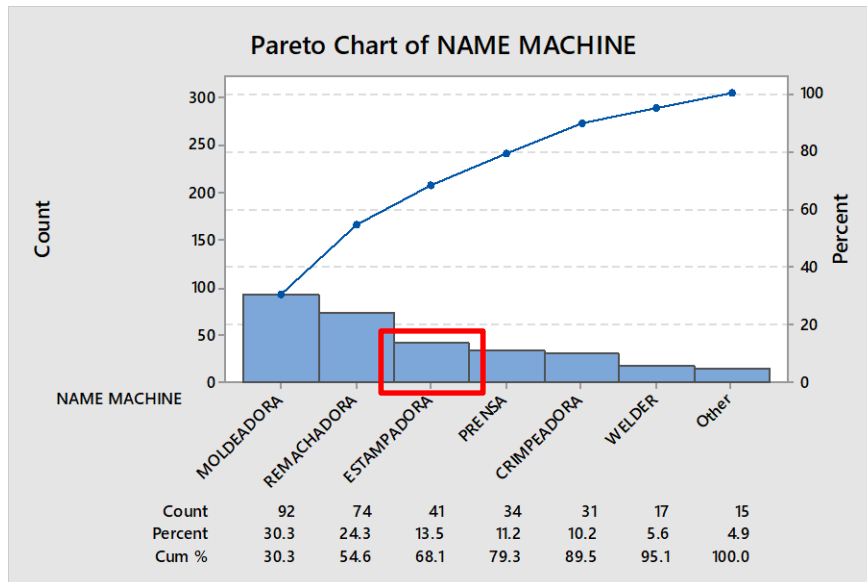
Ilustración 9 Pareto por fallas de equipos

Pareto de fallas de maquinaria y equipo, **Ilustración 9**, en este proyecto se eliminarán los problemas en máquina de estampado de acuerdo a que es el equipo que más contribuye con los defectos de la línea.

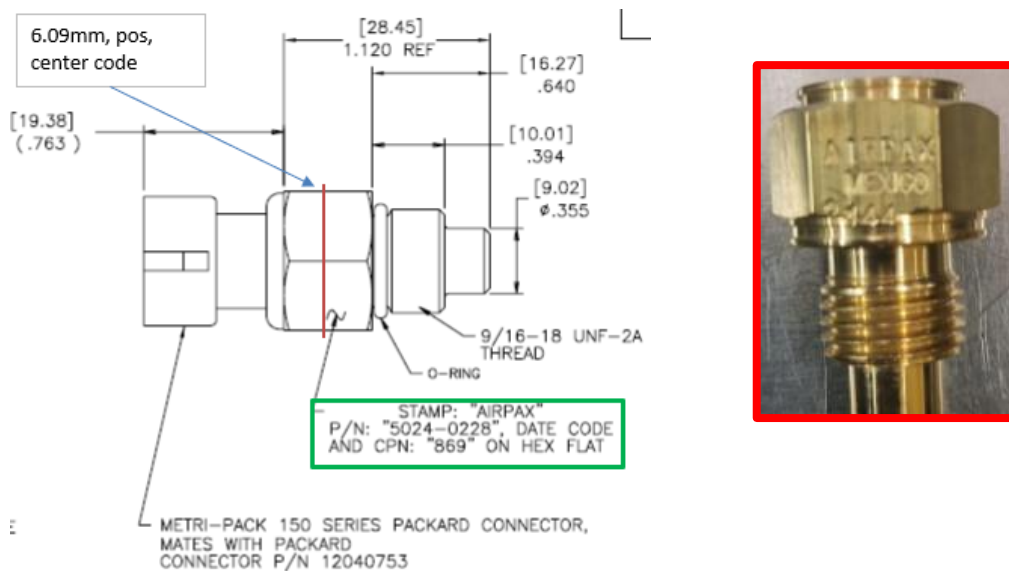
Ilustración 11 Posición de código estampado en body

Se realiza la medición de la posición del código al centro de la superficie, de la cara donde este debe encontrarse el, código en el Body 6.08 mm (superficie total 12.18mm), dado que no se cuenta con especificación de posición de código, se define con las mediciones de piezas con respecto al dibujo, que con una variación de 2.5mm el código ya se encuentra fuera del margen inferior, **Ilustración 10**, ver imagen de posición de estampado por troquel, **Ilustración 11**, teniendo como resultado el código desplazado fuera de especificación, en dichas mediciones se observa que conforme a los ciclos de la máquina, la posición de código tiende siempre a bajar, aunado a esto los códigos ilegibles aun estando dentro de posición por la variación y desajuste de la máquina.

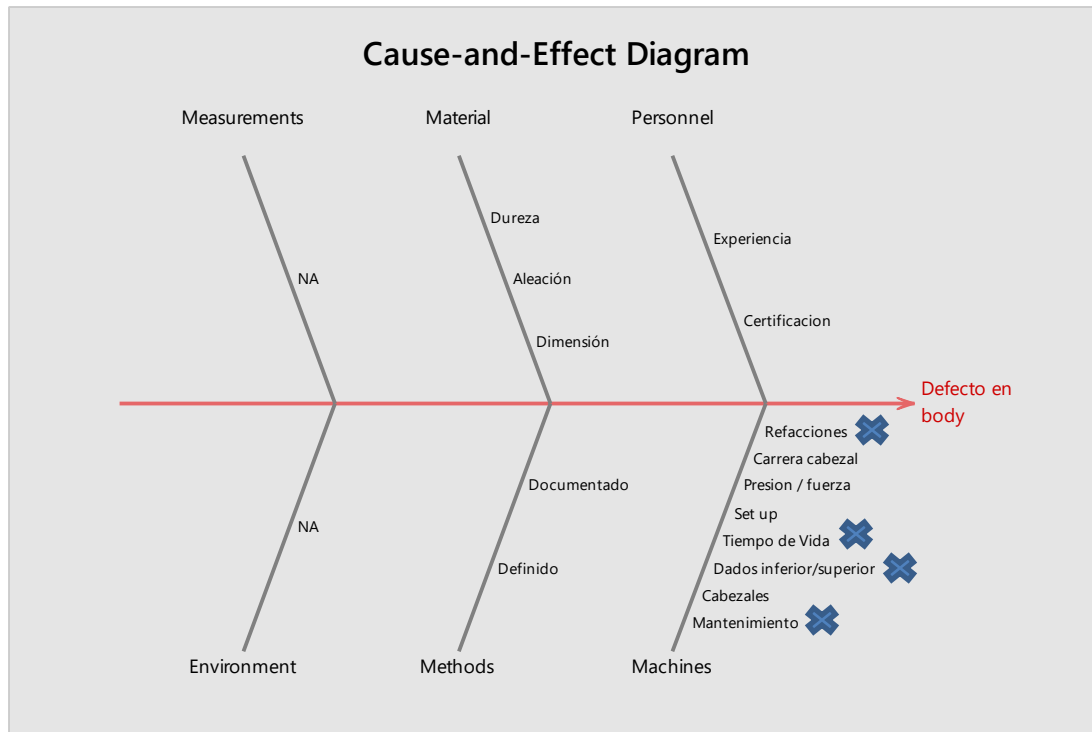
Ilustración 13 Diagrama de Ishikawa

Para comprender el porqué del incremento en las fallas del equipo las cuales generan exceso de Scrap se corresponde a realizar análisis de variables 5Ms **Ilustración 13**, mediante un diagrama de causa y efecto o bien conocido como Diagrama de Ishikawa (Fishbone).

Una vez planteadas las posibles causas por las cuales cuenta con fallas la máquina las cuales son la generación de los defectos se procede a hacer Gemba (ir al lugar de los hechos), línea de producción operación de estampado, en conjunto con el equipo multidisciplinario.

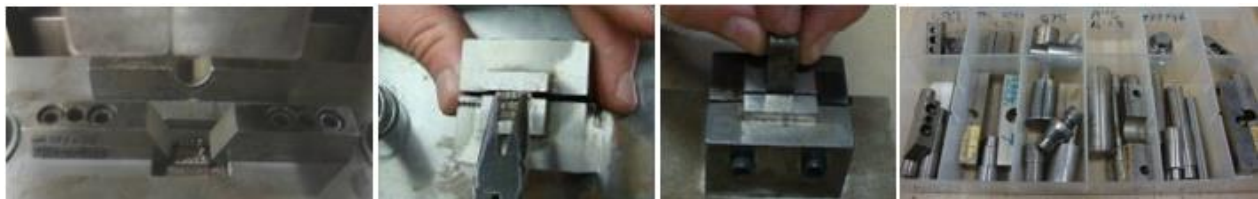
Ilustración 14 Herramientales dañados y obsoletos

Después del actual análisis se consideran tres variables que influyen drásticamente en las fallas y generación de defectos en dicha operación, **Ilustración 14**.

- Dados de máquina superiores e inferiores ya muy dañados desgastados, por más y correctos ajustes esta tiende a exceso de variación y por ende su desajuste.
- Refacciones para mantenimiento y reparación de esta máquina ya no se fabrican, y de conseguir proveedor son excesivamente caras.
- Tiempo de vida de la máquina más de 12 años en Sensata planta Aguascalientes, está ya se encuentra en estado de obsolescencia, por esta condición los ajustes solo duran poco tiempo, y las refacciones ya no se consiguen.
- El mantenimiento correctivo, preventivo y predictivo no logra correctamente en tiempo y forma debido a la falta de refacciones por lo antes mencionado.

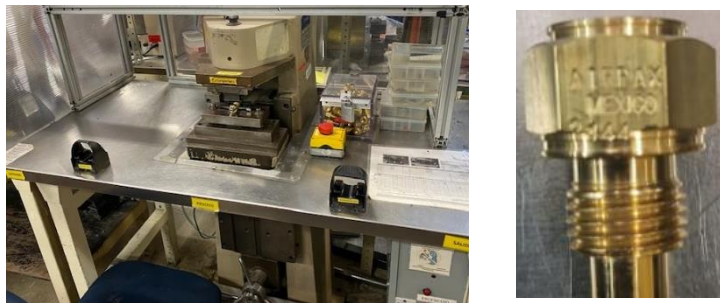
Ilustración 15 Equipo de estampado

Una vez determinado con el equipo multidisciplinario, el costo de seguir teniendo este equipo obsoleto, **Ilustración 15**, tiene como consecuencia incrementos de costos de fabricación, por paros por falla del equipo y generación de defectos, se propone y procede a realizar el cambio de equipo para realización de código, considerando las tecnologías más sofisticadas como lo es el láser, **Ilustración 16**, a través de la programación con coordenadas, teniendo como ventajas un buen ajuste con base en una programación de códigos de cada número de parte a través de un software, **Ilustración 17**, se eliminan los rechazos por códigos ilegibles o desplazados y daño del Body, si por alguna razón el codificado del material no es el correcto se cuenta con la facilidad de realizar retrabajo, es decir poder remover el código láser para poder ser codificado correctamente, se elimina el tiempo de inactividad del equipo.
