**PROYECTO DE TITULACIÓN**  
*VISION SYSTEM PICKING TRANSAXLE*

**PARA OBTENER EL TÍTULO DE**  
*INGENIERO INDUSTRIAL*

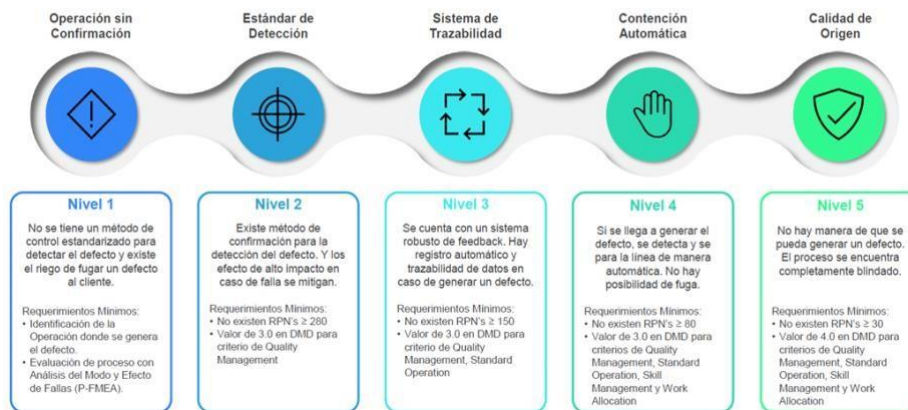
Figura 1.1- Etapas de blindaje de operación

El desarrollo de este proyecto tiene como objetivo la satisfacción del cliente (línea de producción), ya que, actualmente se encuentra con un nivel 3 de blindado de operación y con la implementación de este proyecto se quiere llegar a un nivel 4 como se muestra en la figura 1.1, dado que al mejorar el área de trabajo esta hará que se vuelva una operación con cero defectos, aumentando la eficiencia y disminuyendo a cero el envío de piezas equivocadas. Con esto mismo al implementar este tipo de sistemas en el área de trabajo tiene como beneficios lo siguiente:

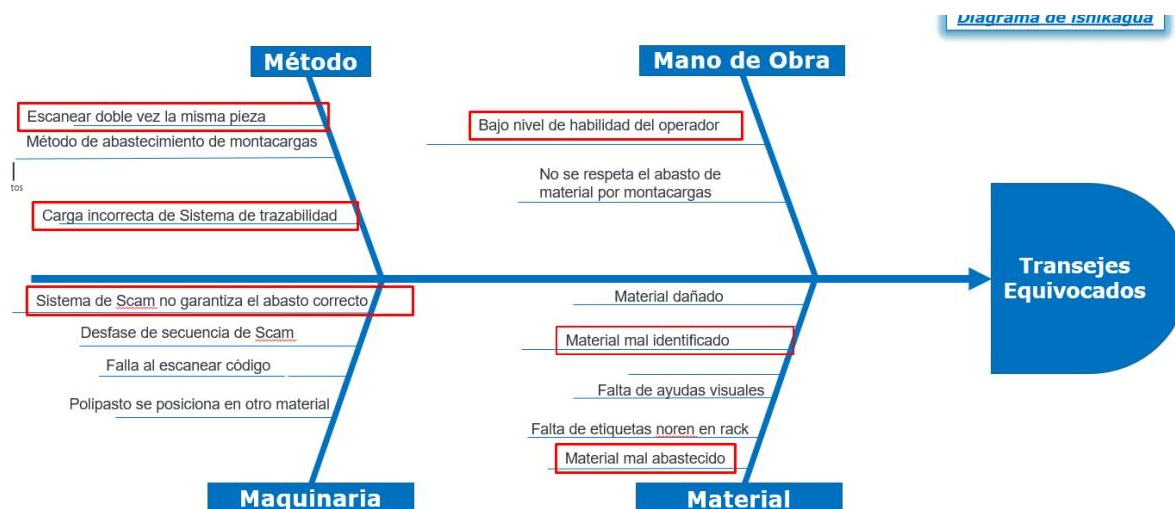
Figura 1.2 Diagrama de Ishikawa

Se realizó un diagrama de Ishikawa para tener el conocimiento de posibles causas por la cuales los tranjes se estuvieran yendo a la línea de producción

Se realizaron los análisis de los 6 diferentes factores que se observaron en el diagrama de Ishikawa y se observó que la causa potencial de la falla es que el sistema de SCAM con el que se cuenta actualmente no garantiza que el material se vaya a la línea de producción siendo este equivocado y los otros 4

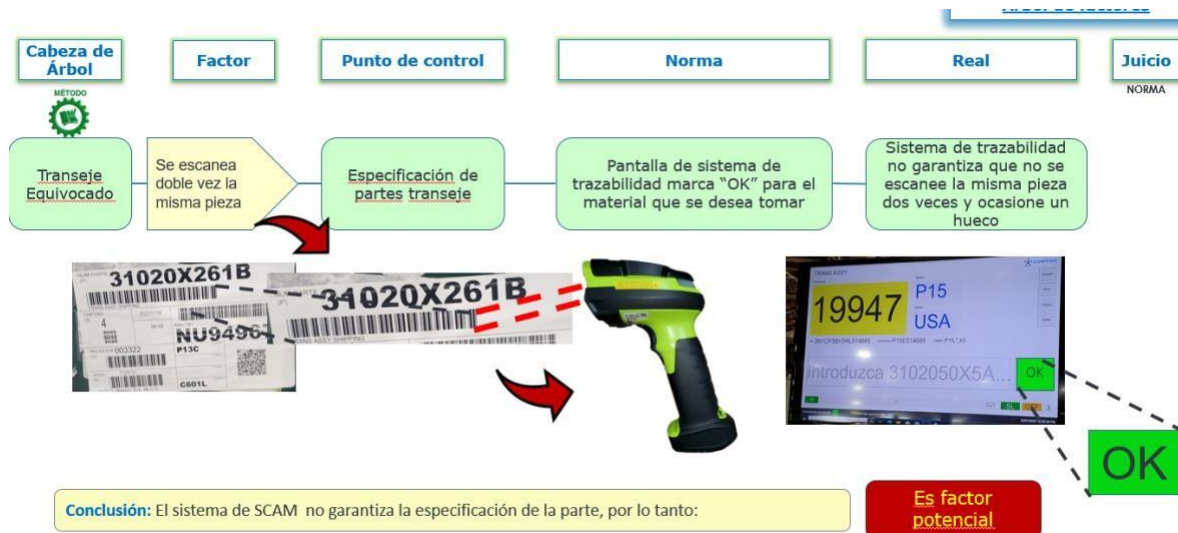
Figura 1.8 Árbol de factores para visualizar el escaneo correcto

En la figura 1.8 se puede observar que en el proceso donde se analizó que el factor de la posible causa es cuando el operador escanea el código QR a lo cual este le envía una confirmación de "OK" pero esto no asegura que el material que se tomo sea el correcto y esto ocasiona que envíen material equivocado a la línea de producción.
