**REPORTE FINAL PARA ACREDITAR LA RESIDENCIA
PROFESIONAL DE LA CARRERA DE INGENIERÍA EN GESTIÓN
EMPRESARIAL**

ANÁLISIS DE DATOS EN AUDITORIAS DE PRODUCTO DE YOROZU MEXICANA

Yorozu Mexicana S.A de C.V

Diciembre 2023

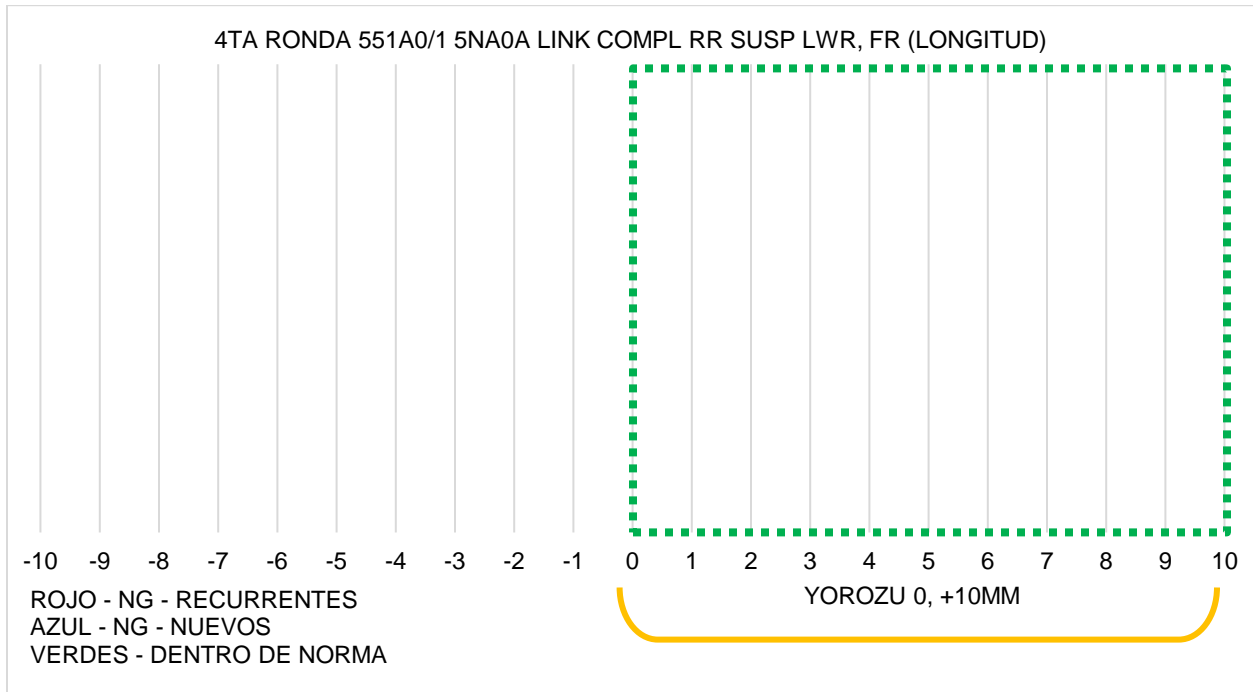
Tabla 9: Resultados 4ta auditoría Longitud (validación)

- Se monitorearon las longitudes de los cordones del número de parte 551A0/1 5NA0 la semana 35 del día 28 de agosto al 1 de septiembre del 2023
- Se hicieron ajustes por parte de ingeniería ensamble, se liberó sin registro de teaching
- Se tuvo reunión el día viernes 1ro de septiembre para presentar resultados a los departamentos involucrados.
- Se realizó la segunda auditoría de validación el martes 5 de septiembre y no se presentaron hallazgos en las longitudes (ver tabla 9)

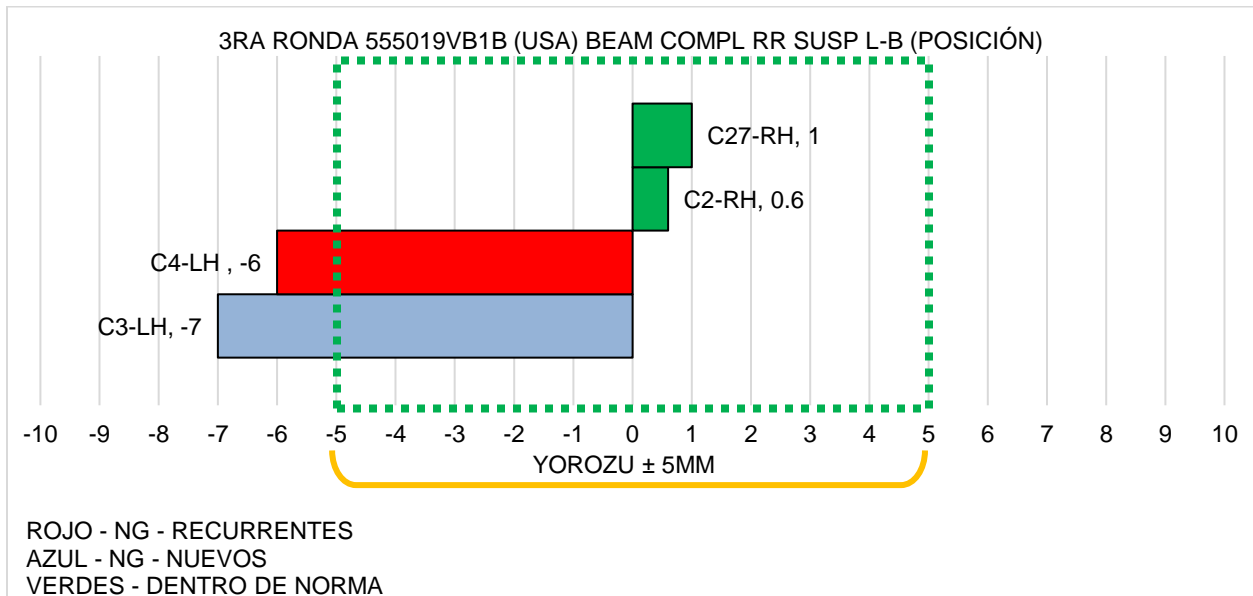
Tabla 23: Resultados 3er auditoría Posición (verificación)

Como podemos observar, la mejora fue mínima, ya que solo se corrigieron dos de los cordones que habían resultado anteriormente en la segunda auditoría, además de que uno se volvió a repetir (C4-LH) y adicional a eso se tuvo un nuevo hallazgo de un cordón fuera de tolerancia.

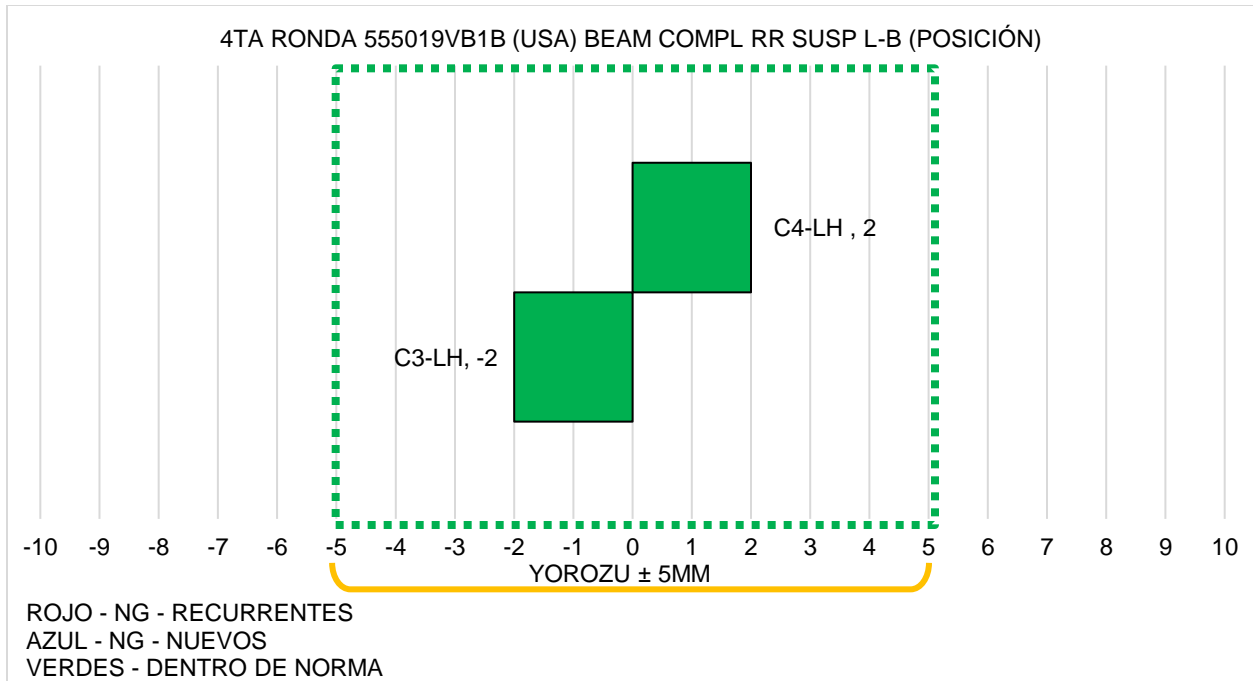
Tabla 25: Resultados 4ta auditoría Posición (validación)

Como resultado de las posiciones de los cordones podemos observar que se corrigieron completamente las posiciones de los cordones y quedaron dentro de norma los hallazgos que habían resultado en la auditoría de verificación, lo cual nos indica que se logró reducir de un 20% de cordones ng a un 5%, lo cual se suma a lo planeado y se está logrando el objetivo.

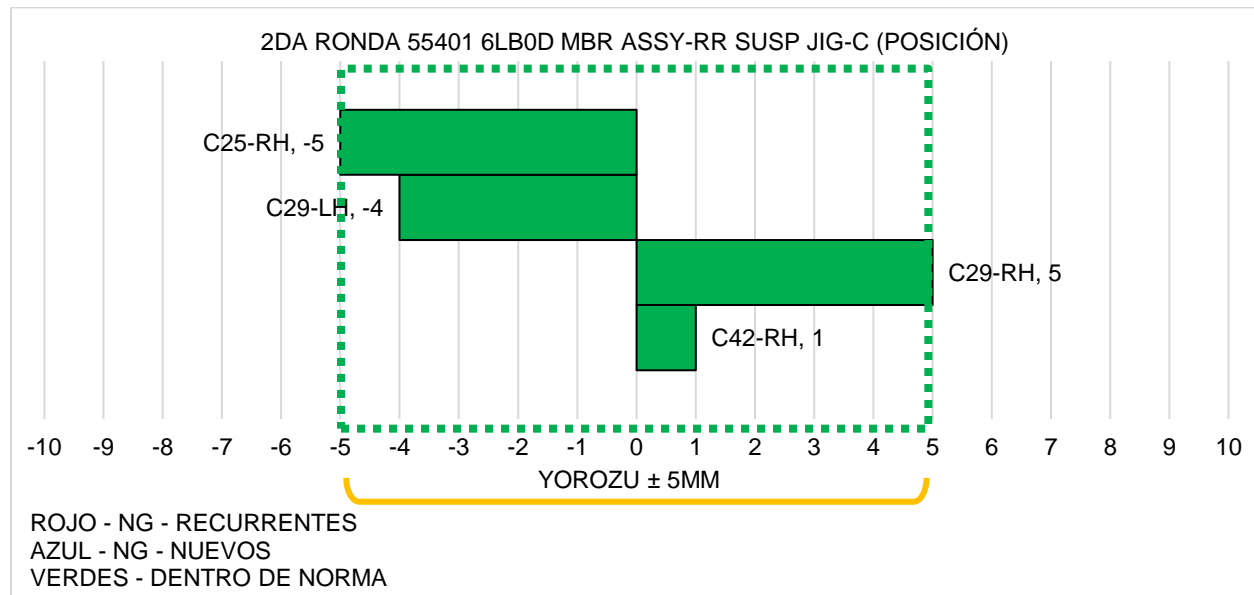
Tabla 29: análisis 2da auditoría Posición

Como se puede observar en la gráfica anterior (tabla 29) podemos observar que los cordones que estuvieron fuera de norma en el primer análisis de auditorías se corrigieron y quedaron dentro de norma, lo cual no indica que, si se tuvo una mejora para este número de parte, pero solo en las posiciones de soldadura. Después de terminar el análisis de las primeras dos auditorías se prosiguieron a darle el seguimiento como a los números de parte pasados, por lo que se convocó a la reunión con el equipo multidisciplinario para llevar a cabo la reunión el día 15 de septiembre.

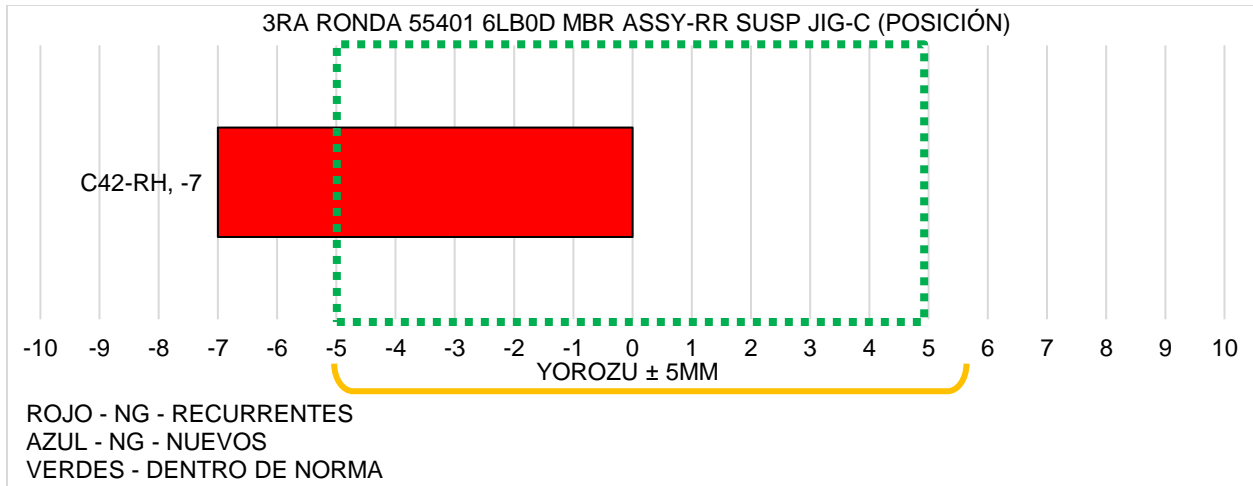
Tabla 31: Resultados 3er ronda de auditorías posición (Verificación)

Como podemos observar en el grafico (ver tabla 31) se obtuvo un cordón fuera de tolerancia, el cual es un cordón que también se había presentado como hallazgo en la primera ronda de las auditorías, el cual se volvió recurrente y se le tendrá que monitorear para que se pueda corregir y mejorar la condición.

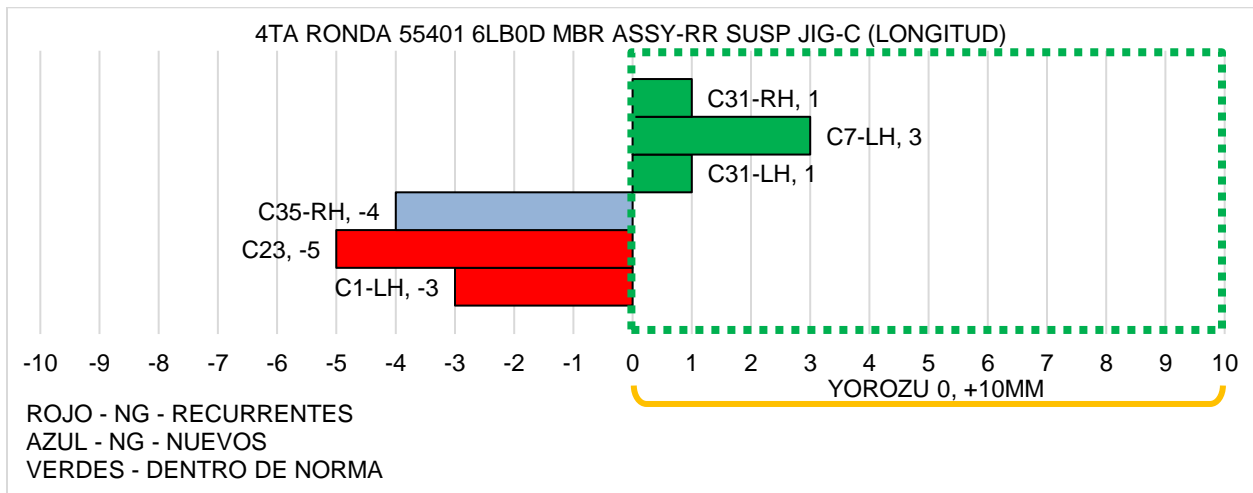
Tabla 32: resultados 4ta ronda de auditorías Longitud (validación)

Después del análisis de la auditoría de validación se corrigieron los 3 cordones que resultaron fuera de norma en la auditoría de verificación, además de que resulto un cordón nuevo como hallazgo y 2 más como repetidos, por lo cual se redujeron

considerablemente los cordones de soldadura y se mejora la situación que tenía el número de parte al principio del análisis de auditorías .

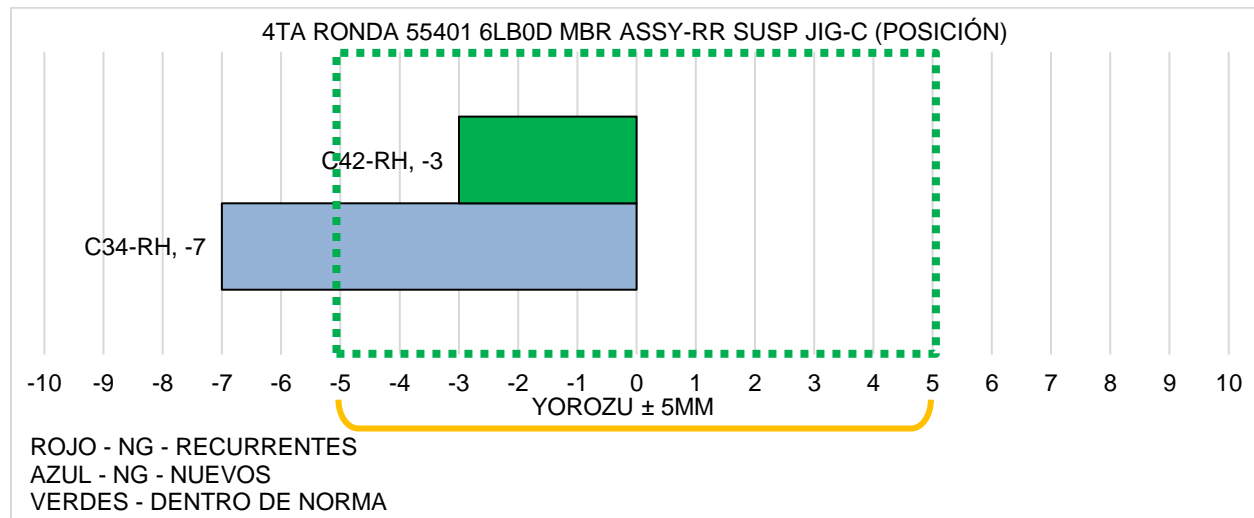
Tabla 33: resultados 4ta ronda de auditorías Posición (validación)

Después del análisis de las posiciones de los cordones en la auditoría de validación, podemos observar en el grafico anterior (ver tabla 33) se corrigió el cordón que había resultado en la auditoria anterior, pero se encontró uno nuevo fuera de tolerancia que nos marca la norma, el cual se corregirá y se le hará el registro de tracking para que quede dentro de norma y por lo tanto corregido.

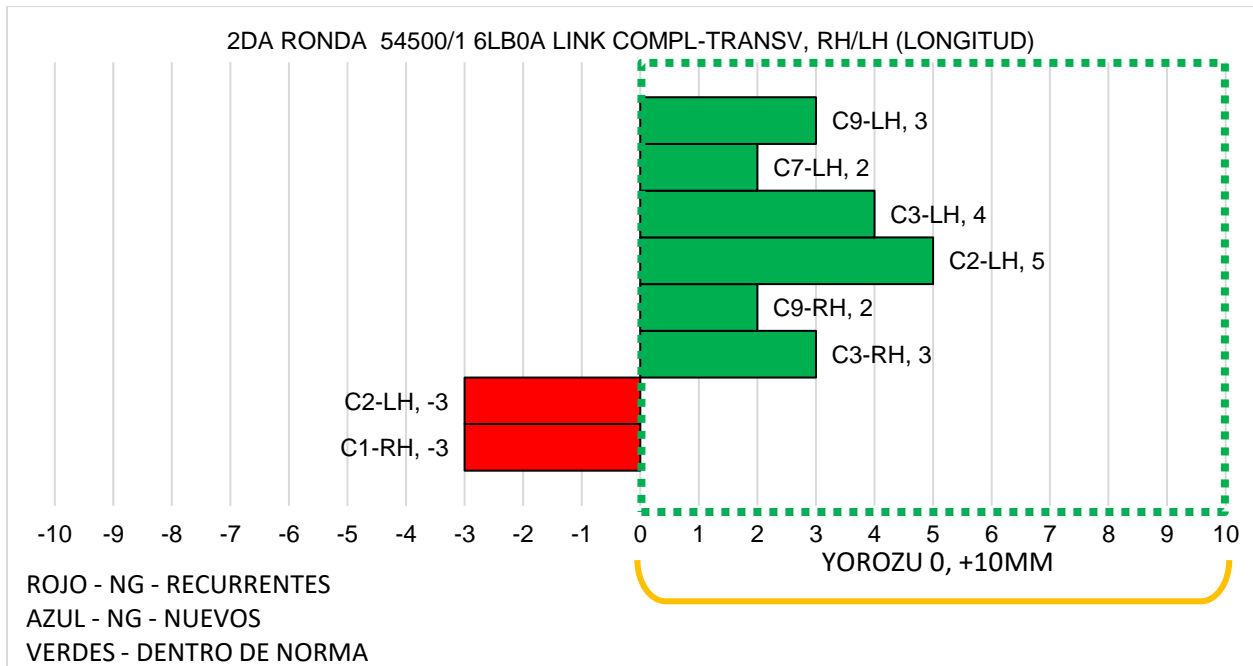
Tabla 36: análisis 2da ronda de auditorías Longitud

Como podemos observar después del análisis de las posiciones de la auditoría, se corrigieron 6 de los hallazgos que se presentaron anteriormente en la primer auditoria, además de que se registraron dos cordones fuera de posición y por lo tanto fuera de norma que también se habían presentado en la primer auditoria de producto para este número de parte.

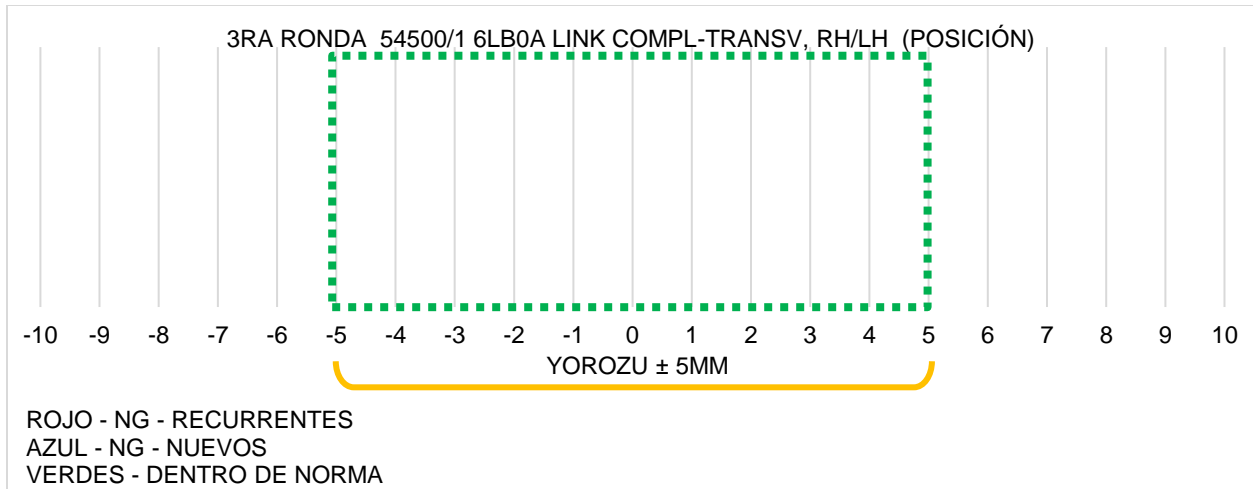
Tabla 38: resultados 3er ronda de auditorías Posición (Verificación)

Al término del análisis se determinó que no se tenía ningún hallazgo por mala posición de soldadura, lo cual es algo demasiado bueno para la condición del número de parte, por el momento solo era necesario validar estos resultados con la auditoria de validación que sería en la semana 39 del mes de septiembre de 2023.

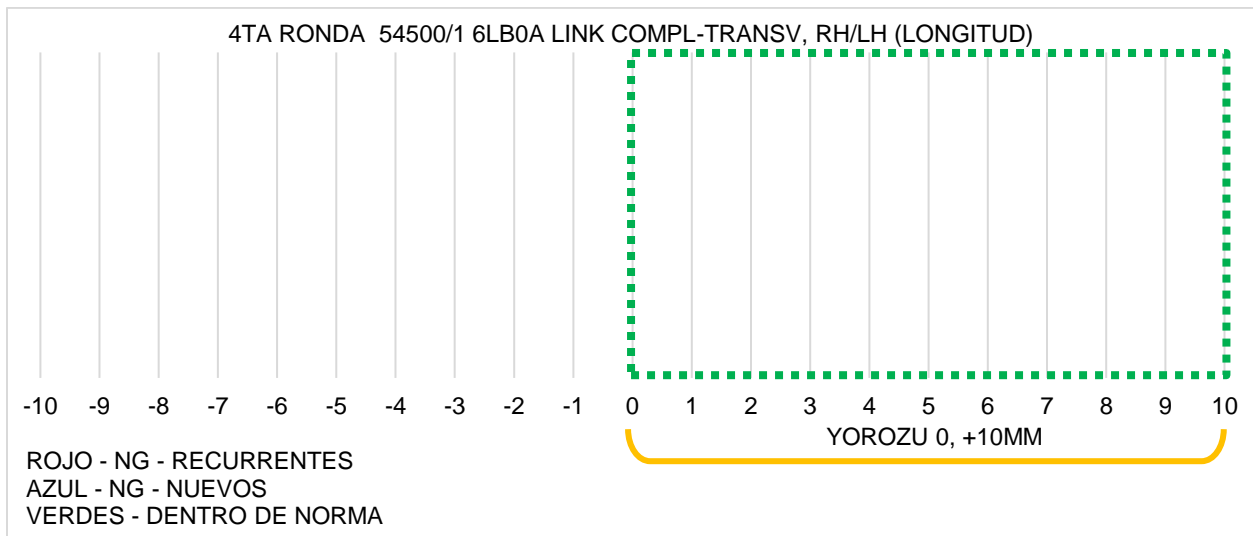
Tabla 39: resultados 4ta ronda de auditorías Longitud (Validación)

Después de analizar los datos de la auditoria no se encontraron cordones con falta de longitud, por lo cual se determinó que todos los cordones al término del seguimiento quedaron dentro de los estándares y dejaron de presentar un riesgo de alertas o

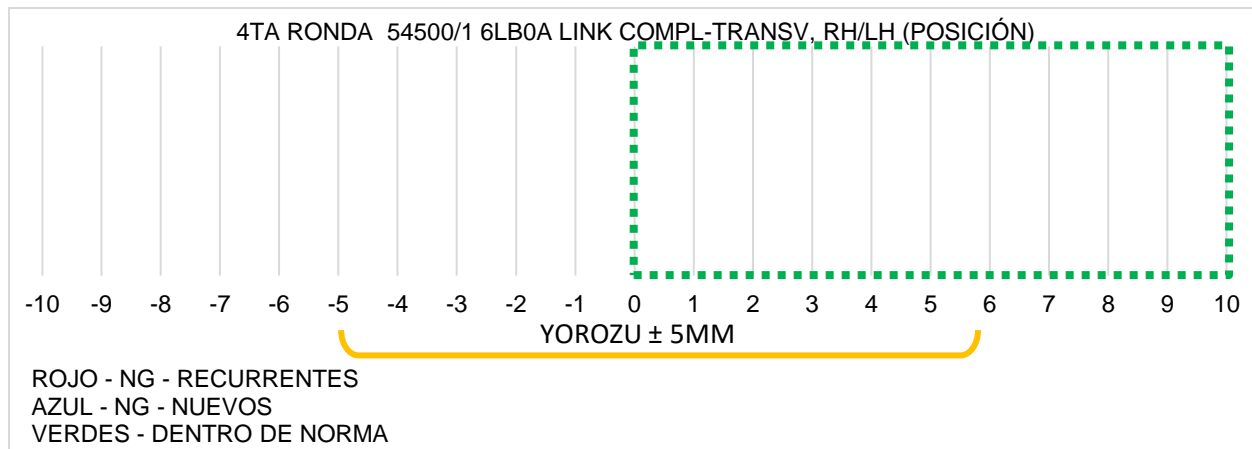
Tabla 40: resultados 4ta ronda de auditorías Posición (validación)

Como se puede observar en el gráfico anterior (ver tabla 40) no se encontró ningún cordón fuera de posición, lo cual nos dice que se le dio el seguimiento adecuado, además de que se redujo el porcentaje de cordones ng que se tenían en este número de parte, lo cual nos indica una mejoría demasiado marcada y nos asegura que se tendrán controlados los cordones de soldadura lo cual evitara costos por mala calidad en los cordones, además de que también se evitaran reclamos de cliente a futuro, además de que se garantizara la seguridad del usuario final.

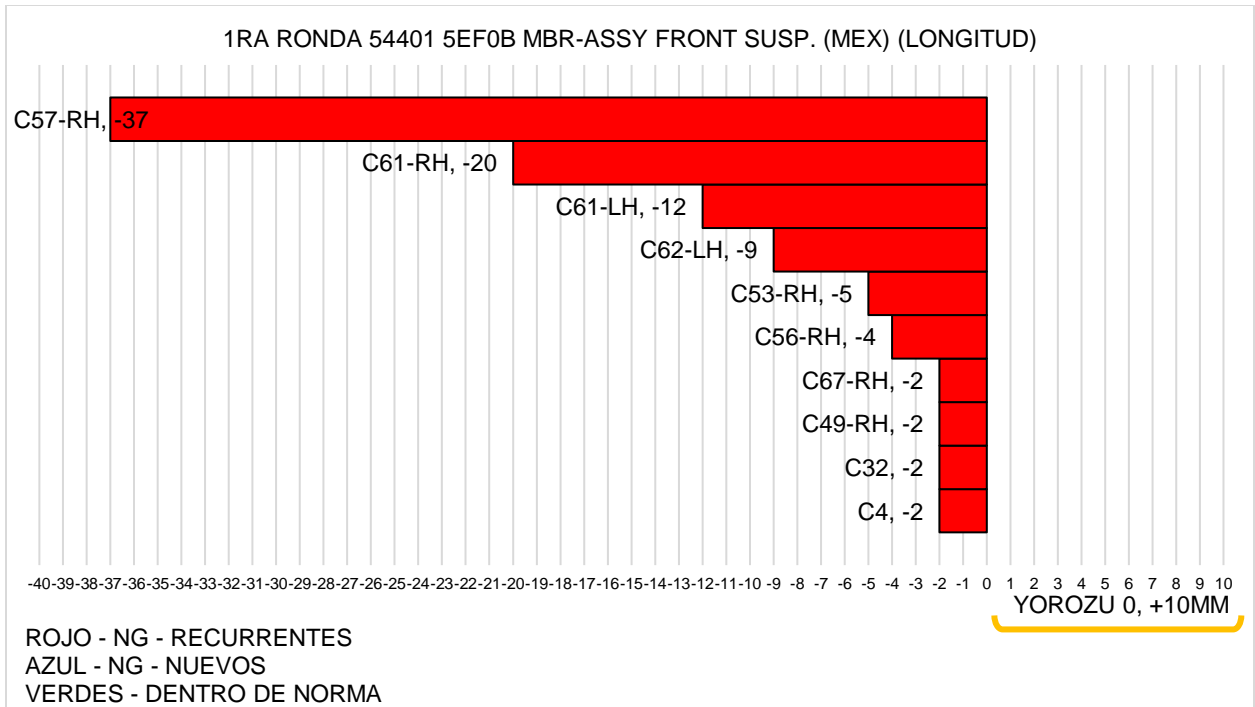
Tabla 42: Resultados de 1er análisis (longitud)

Como podemos observar el estado que se tenía al término de la primera auditoria era bastante malo ya que tenía un total de 10 cordones de soldadura fuera de estándar, además algo de lo que más llamó la atención y alerta después del análisis fue que uno de los cordones se encontraba fuera de norma por -37 mm (recordando que la tolerancia solo es de +10 mm) lo cual fue algo que se pasó por alto y no se le dio seguimiento por ser el resultado de la primer auditoria.

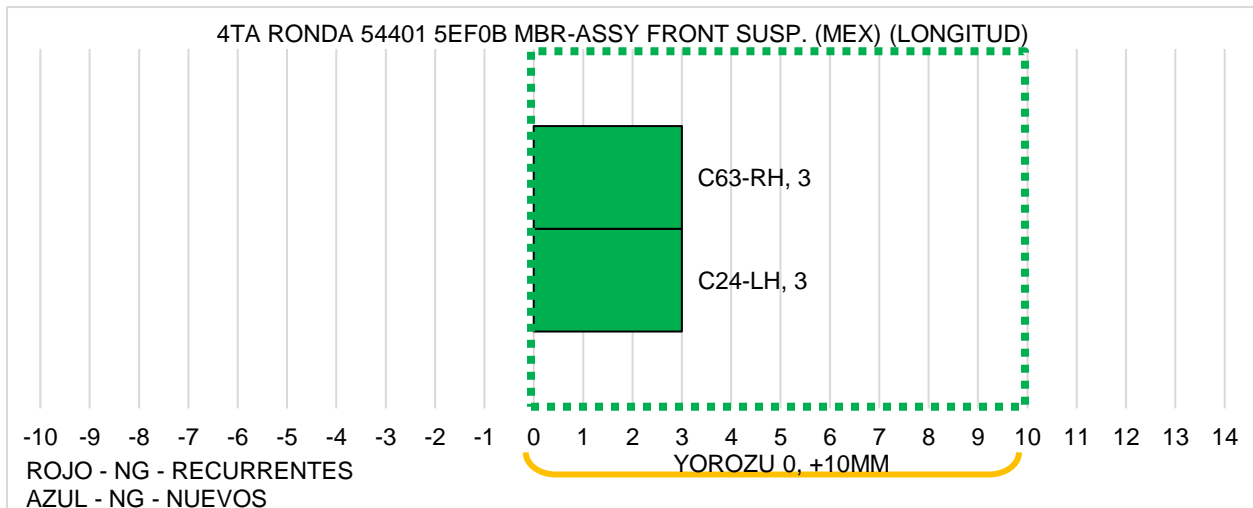
Tabla 48: Resultados 4ta ronda Verificación (longitud)

En la gráfica se muestran los resultados del análisis de las longitudes.

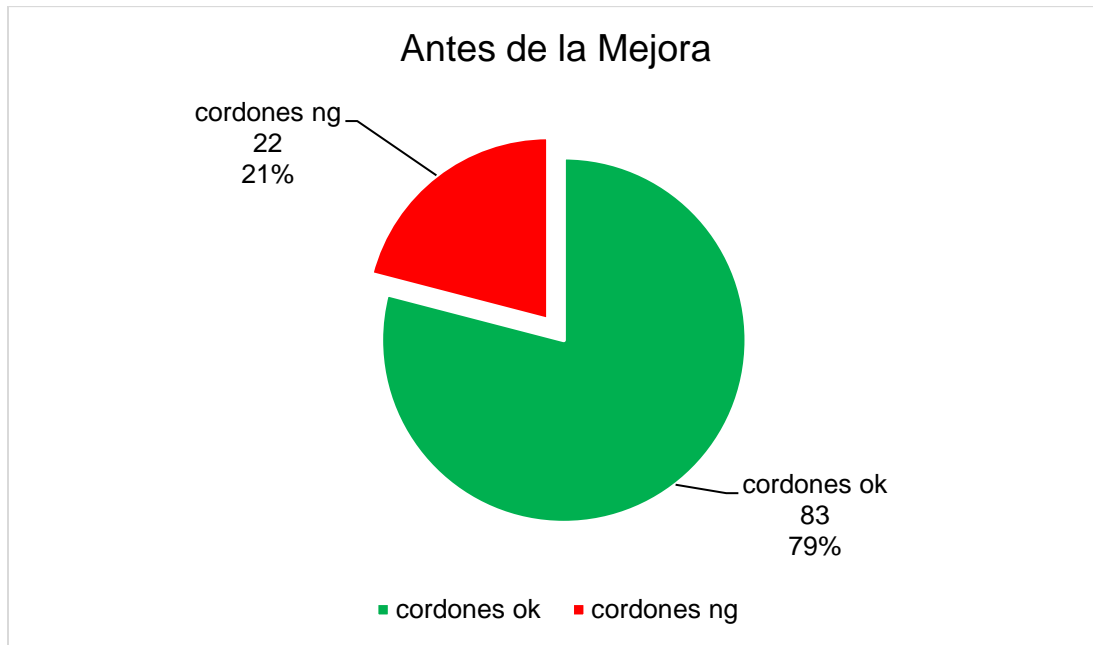
Ilustración 10: datos antes de la implementación de la mejora

Como se puede observar en el gráfico anterior, del total de los cordones y posiciones que se tienen del número de parte (105 cordones de soldadura) el 21% del total eran cordones que se tenían fuera de las tolerancias establecidas por la empresa (+10 para longitudes y ± 5 para posiciones) lo cual era un estado crítico para este número de parte, el cual estaba en riesgo de ocasionar reclamos y alertas de calidad, además de que no se estaba asegurando completamente la seguridad del usuario final.

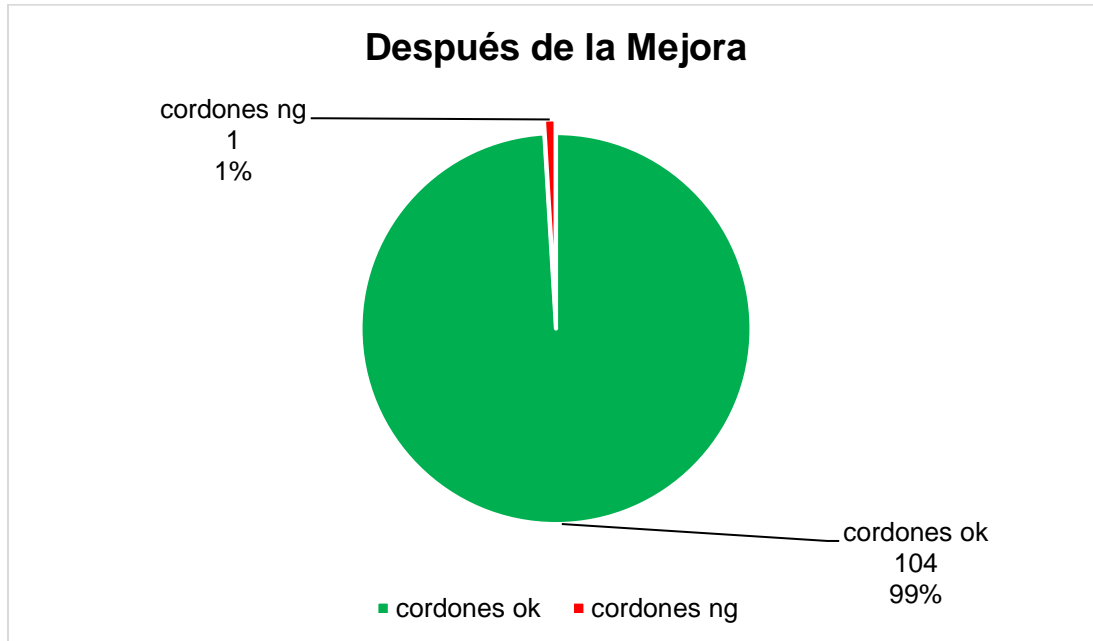
Ilustración 11: resultados de la mejora

Después de la aplicación de la mejora, se pudo reducir en un 20% los cordones que se encontraban fuera de la tolerancia lo cual nos indica que la mejora de acuerdo a los indicadores que se tenían cumple perfectamente, además de que esta mejora nos garantiza la seguridad del cliente.

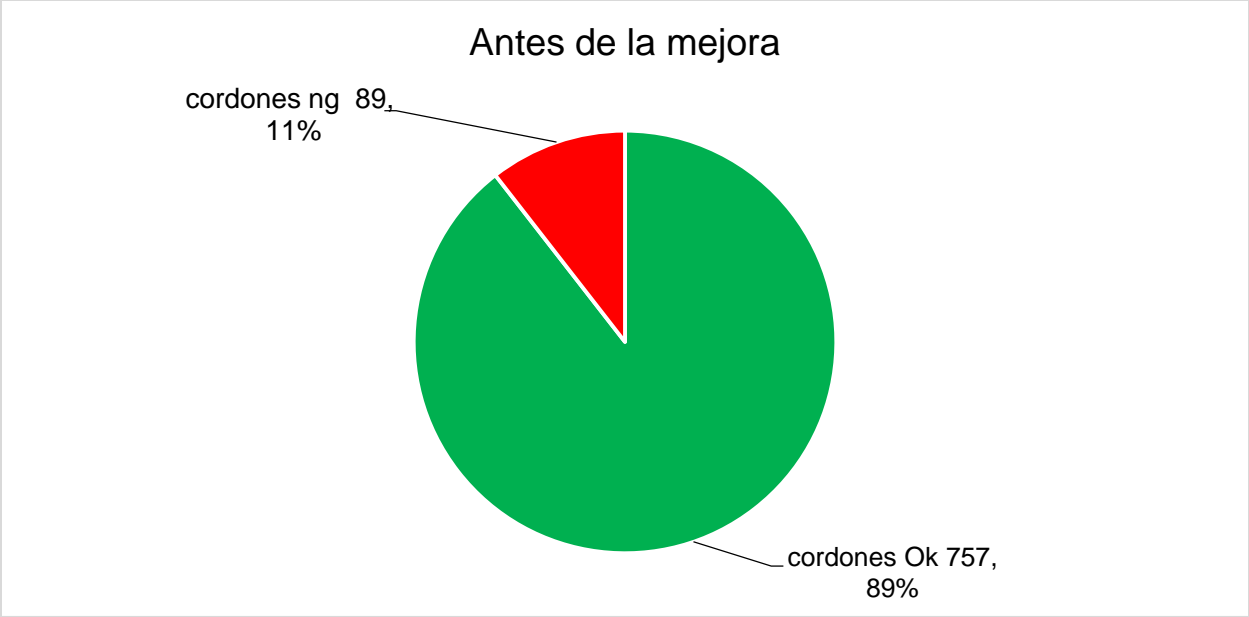
Ilustración 12: Antes de la mejora (antes de la mejora)

Como podemos observar en los datos graficados con la información de la tabla anterior, de los 12 números de parte que en su total suman 757 cordones de soldadura y posiciones respectivamente 89 cordones se encontraban fuera de la norma establecida, lo cual nos representa un 11% del total de los cordones y para las partes de suspensión que son uno de los componentes de los automóviles que mayor importancia tienen dentro de la construcción de los autos, es de gran importancia poder garantizar que estos componentes mantendrán por completo la integridad de los usuarios finales, es por eso ese porcentaje que se tenía hasta antes de la mejorar se tenía que reducir a toda costa, para que la empresa Yorozu Mexicana siga siendo líder en los componentes de la suspensión dentro del mercado, además de que también es de gran importancia la satisfacción del cliente, ya que con esto se garantiza que tendrán competencia en el mercado a pesar de los competidores.

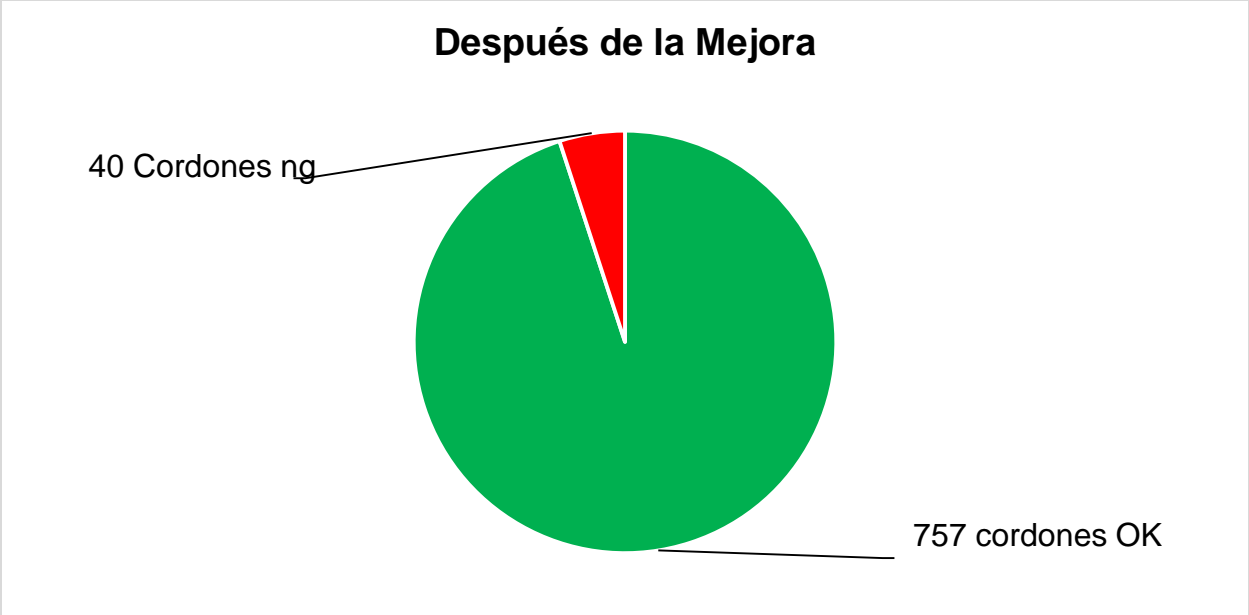
Ilustración 13: Resultados generales después de la mejora

Como se puede observar en los datos anteriores el proyecto de mejora marchó de acuerdo a lo planeado, ya que a los 12 números de parte se les realizó las auditorías correspondientes de acuerdo a lo estipulado en nuestro plan de auditorías, además de que todas las actividades que se tenían dentro del cronograma de actividades, ya que al implementar cada una de las actividades se pudo tener una buena mejora de los números de parte, además de que se mejoró la situación actual de los cordones de soldadura y con esto se puede garantizar el aseguramiento de la calidad, ya se pudo reducir en un 7% las incidencias de los cordones fuera de valor nominal, quedando por encima del objetivo propuesto al inicio del proyecto.
