## PROYECTO DE TITULACIÓN

*FALLA DE EMC EN EL NÚMERO DE PARTE 16CP14-1 EN  
EL PROCESO DE CALIBRACIÓN.*

El presente proyecto nombrado Falla de EMC en el número de parte 16CP14-1 en el proceso de Calibración, se desarrolló en la Empresa Sensata Technologies de México S. de R.L. de C.V en la ciudad de Aguascalientes, en área de manufactura específicamente en la celda 21 de negocio de APT PT2.

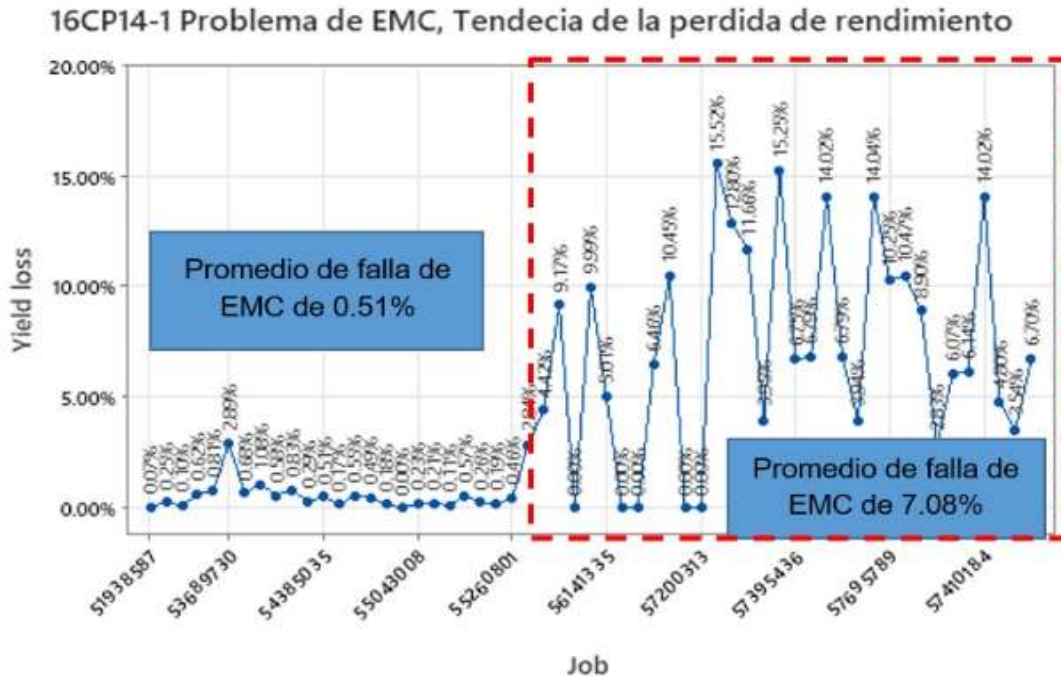
Figura 4.3 Tendencia de rendimiento.

Para la Confirmación de falla de EMC, se revisa y analiza los resultados obtenidos en el análisis de los cinco Job procesados en la Calibradora 21 de varias órdenes de cliente de 16CP14-1, confirmando que el YIELD es muy bajo por pérdida de rendimiento por falla de EMC (ver figura 4.3).

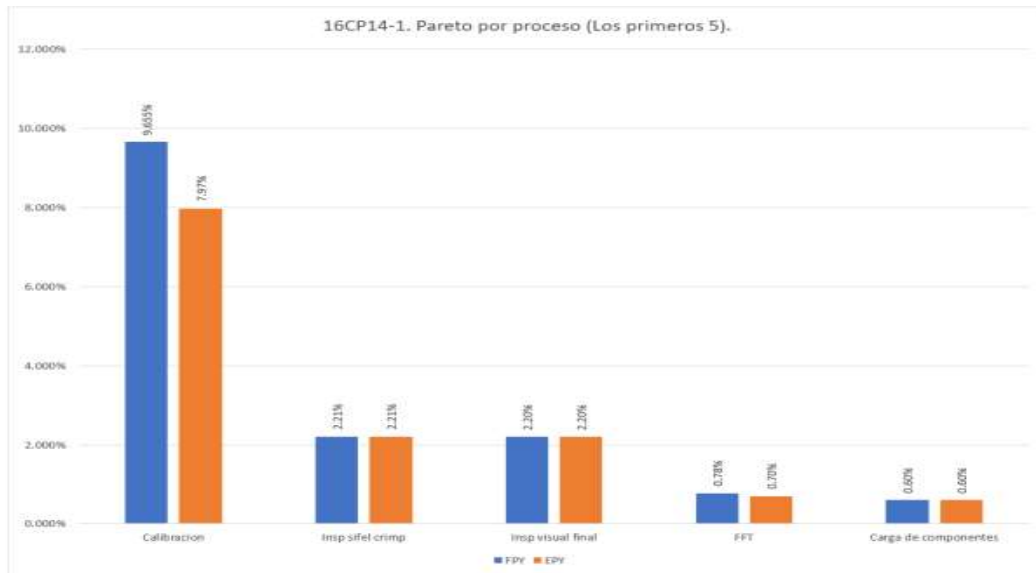
Después de hacer un Pareto por proceso para identificar la operación principal que ocasiona la perdida de rendimiento. Se identificó que calibración es el principal contribuidor con un 7.97% en el rendimiento final del sensor 16CP14-1(figura 5.2).

*Figura 5.2 Pareto por proceso*

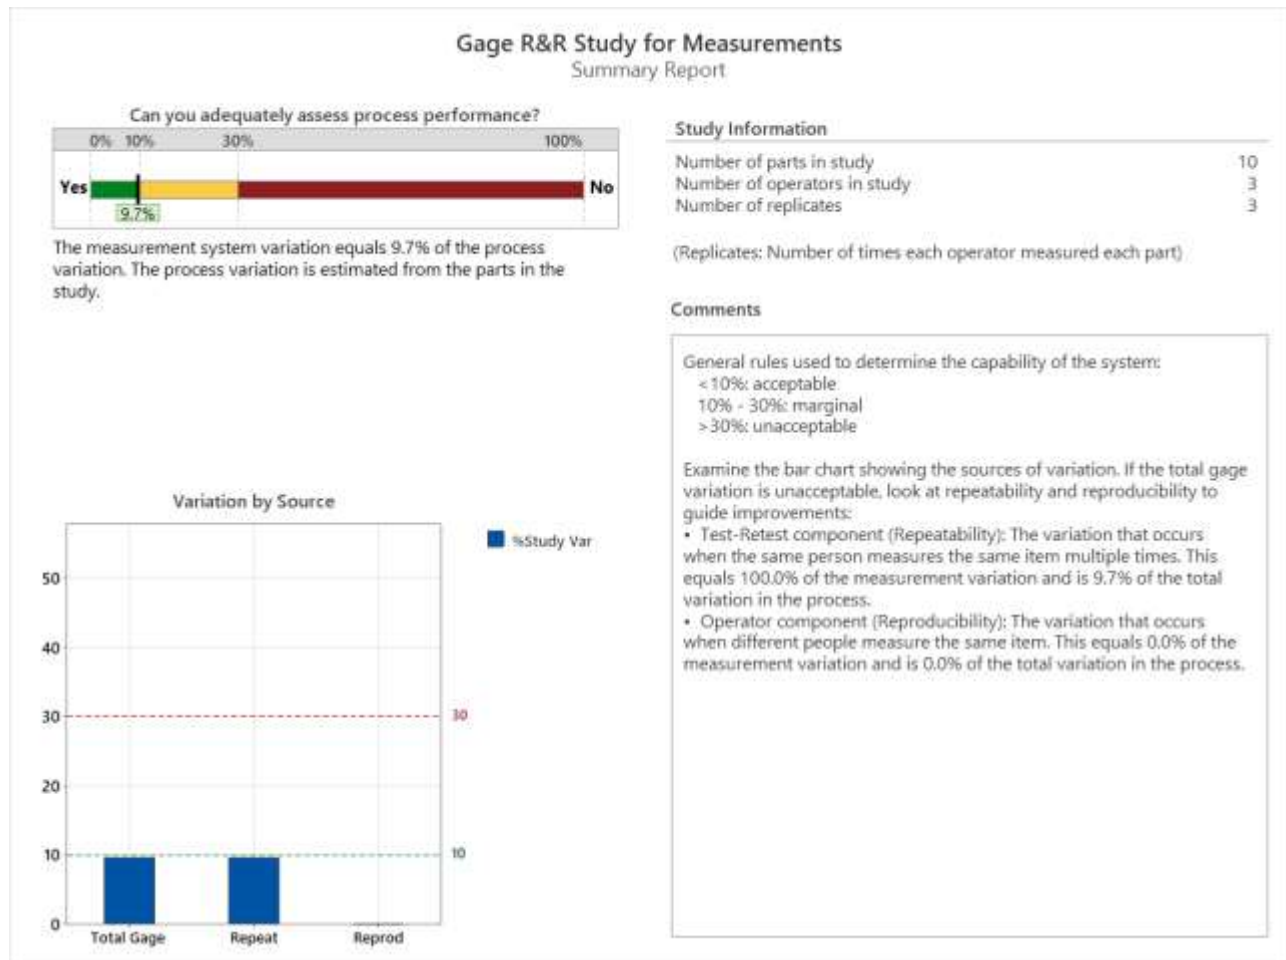
Figura 5.5 Estudio Gauge R&R

1. La primera hipótesis es que la máquina está midiendo incorrectamente para demostrar si influye o no se realiza un estudio de MSA por variables para descartar el sistema de medición en la calibradora 21 y el herramental que utiliza el dispositivo 16CP14-1. También se realiza un estudio de Cgk para observar la variación que existe entre un ciclo y otro.

En conclusión, el sistema de medición es descartado debido a que el porcentaje de contribución es menor al 1% basado en la variación de compontes y el porcentaje de estudio de variación es menor al 10% (ver figura 5.5), que es la comparación de la variación del sistema de medición a la variación total, el equipo tiene la capacidad de distinguir entre piezas debido a que es mayor a 5.7.

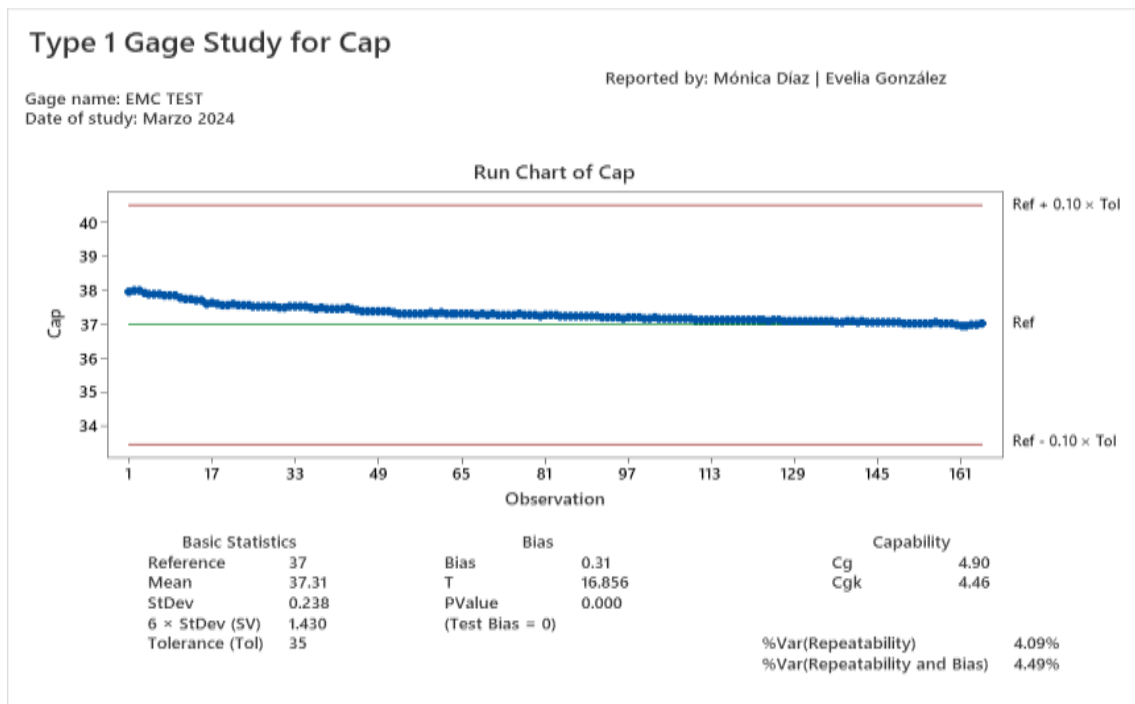
El proceso de Cgk en una pieza buena de capacitancia y una pieza de baja capacitancia, no muestra una variación significativa que afecte el sistema de medición, figura 5.6.

*Figura 5.6 Resultado de capacitancia dentro de tolerancia.*

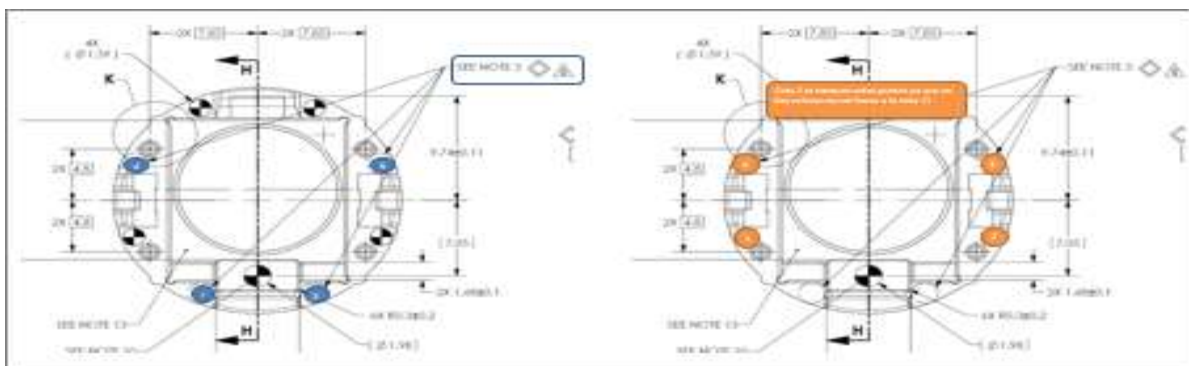
En la figura 5.12 se muestra ambos componentes de cada modelo.

Figura 5.12 Referencia de ambos componentes.

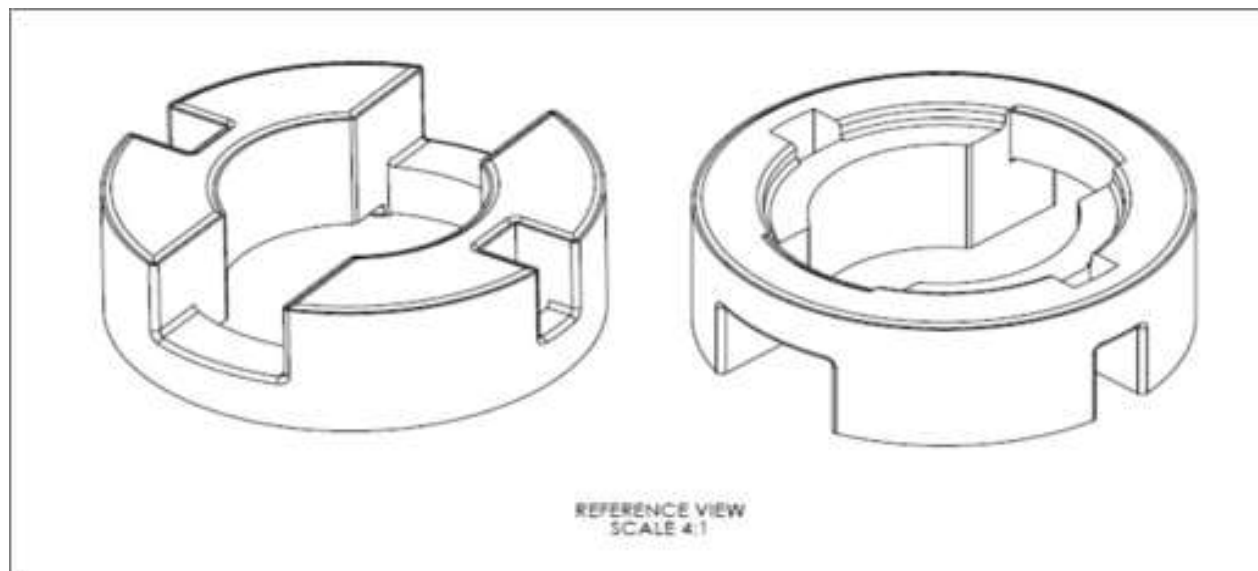
En la figura 5.15 se muestra que ambos support ring de modelo X69 y 16Cp14-1 tienen similitud.

Figura 5.15 Componente interno support ring ambos son similares.
