TECNOLÓGICO
NACIONAL DE MÉXICO

Instituto Tecnológico de Pabellón de Arteaga
Departamento de Ingenierías.

PROYECTO DE TITULACIÓN

*INCREMENTO DE LA PRODUCTIVIDAD
EN EL ÁREA DE PRODUCCIÓN DEL
CONDENSADOR LÍNEA 5*

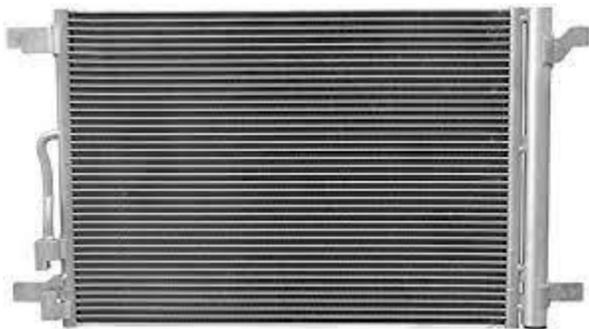
Figura III. 1, Condensador p33a.
Fuente Marelli, 2022.

En este proyecto se tendrán en cuenta dos condensadores distintos que maneja la empresa Marelli; los cuales son P33A y H61P, cabe destacar que, dependiendo el cliente, cambia su número de parte en algunas ocasiones o el nombre del modelo como lo es a H61B-e Figura II.1 .

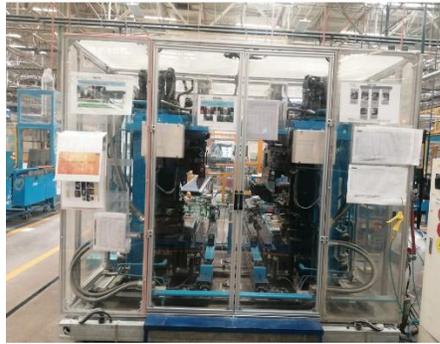
Figura III. 9 **Maquina clinchadora de tanque.**
Fuente Marelli, 2022.

Clinchadora de tanque.

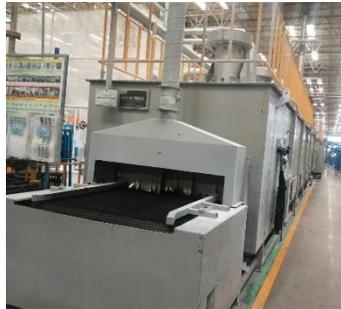
Figura III. 10 **Horno de área HBU condenser.**
Fuente Marelli, 2022.

Horno.

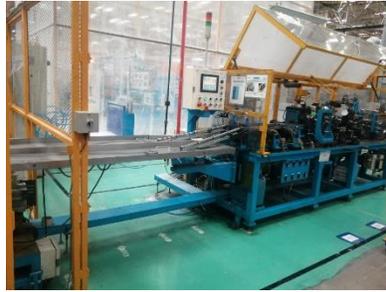
Figura III. 16 **Maquina formadora de fin.**
Fuente *Marelli*, 2022.

Formadora de fin.

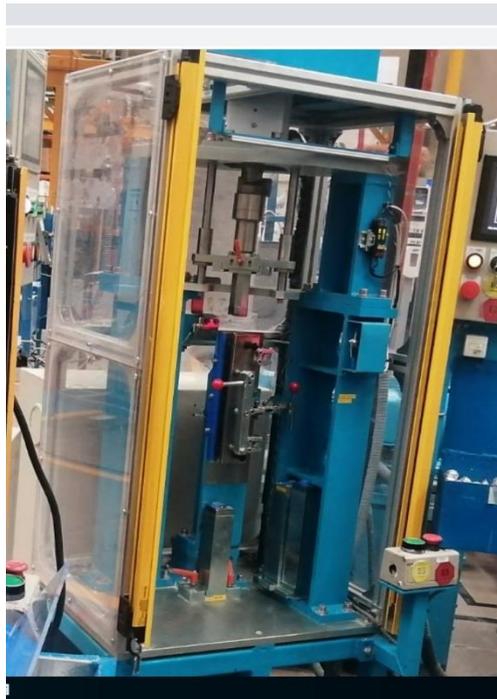
Figura III. 17 **Maquina clinchadora de cap.**
Fuente *Marelli*, 2022.

Clinchadora de cap.

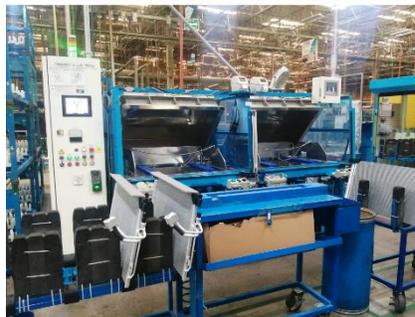
Figura III. 18 **Maquina leak tester (prueba de fugas).**
Fuente *Marelli*, 2022.

Leak tester.

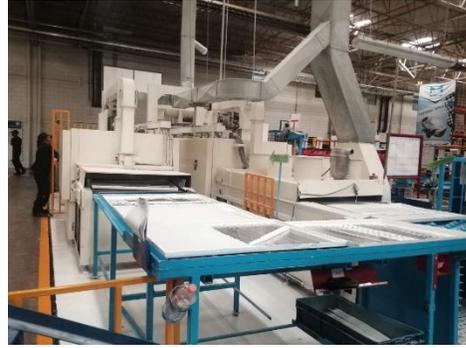
Figura III. 19 **Maquina paint.**
Fuente *Marelli*, 2022.

Paint

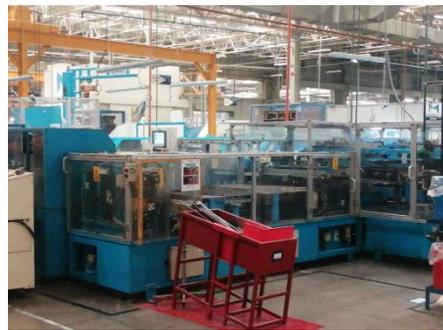
Figura III. 20 **Maquina holder.**
Fuente *Marelli*, 2022.

Holder

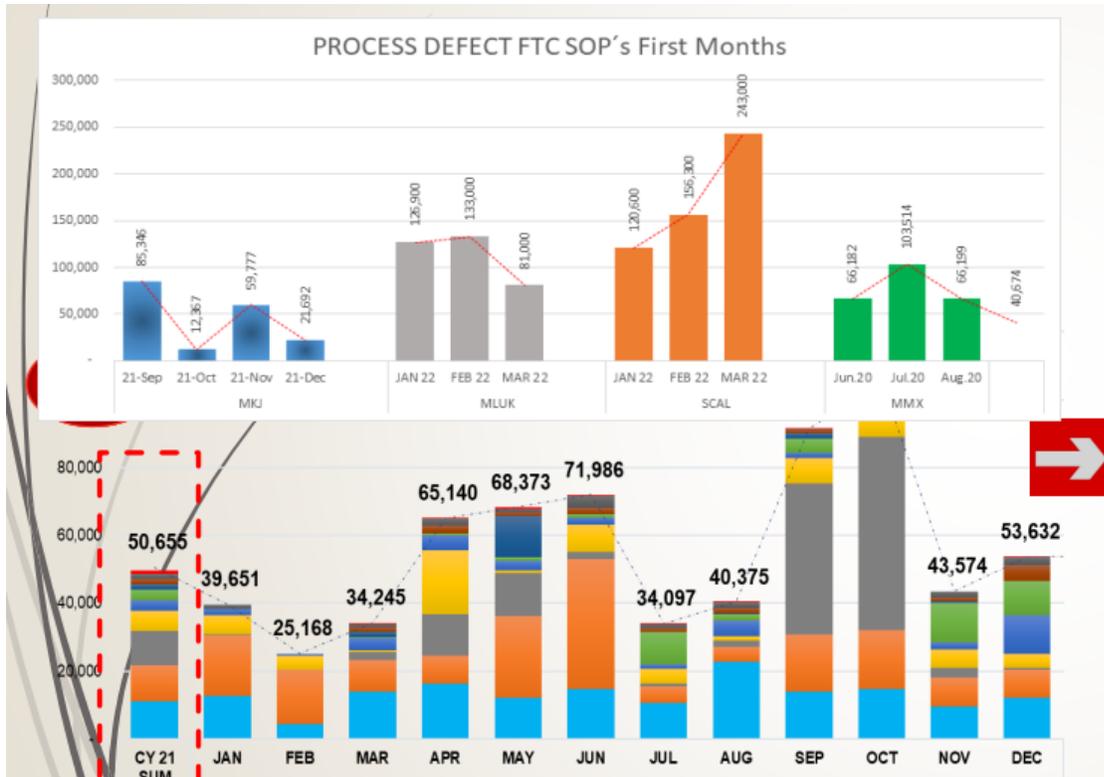
Figura IV. 1 **Datos globales.**
Fuente *Marelli, 2022.*

También con la información de los antecedentes se logró identificar que las otras plantas *MARELLI'S* en otros países coincidían que se tenía una relación con los mismos defectos, se muestra la información hasta el resultado final del 2021 antes de implementar este proyecto Figura III.1.

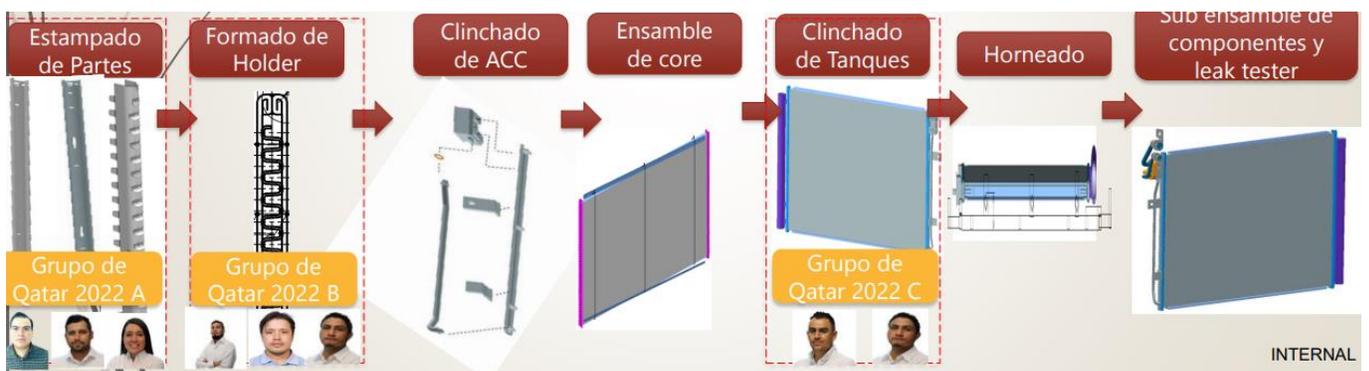
Figura IV. 2 **Mapeo qatar 2022.**
Fuente *Marelli, 2022.*

Se realizo un mapeo para la identificación de área con la relación al defectos presentar Figura III.2.

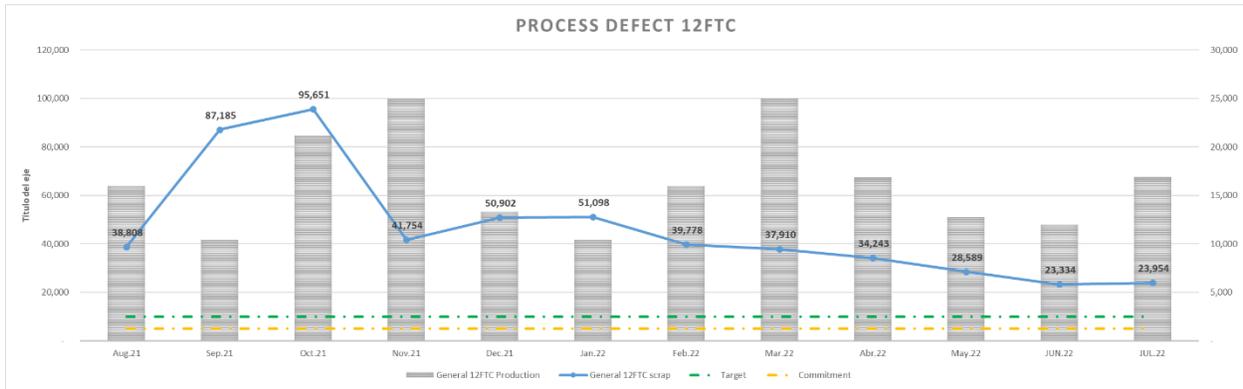
Figura IV. 26 Gráficas de barra scrap 12ftc.

La siguiente gráfica nos indica el de scrap acumulado en el 12FTC Figura III.26.

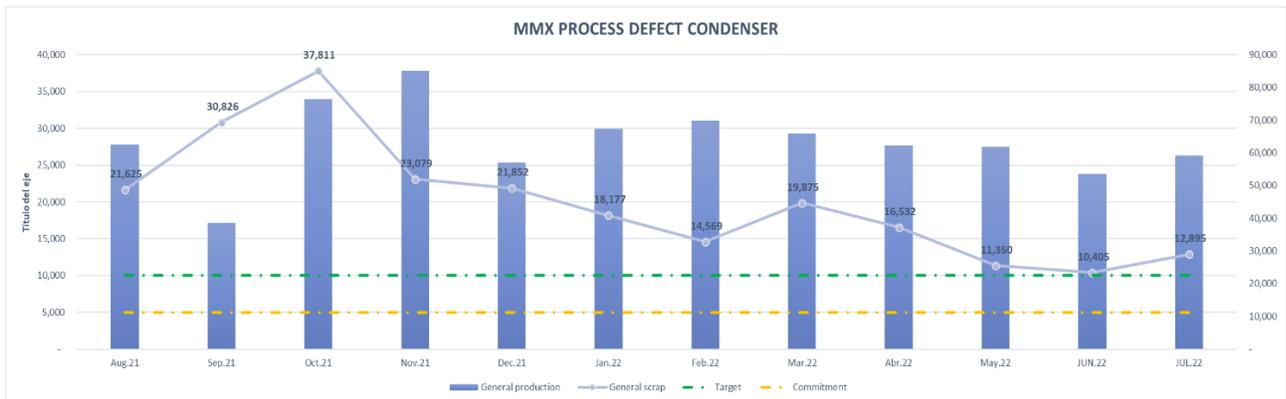
Figura IV. 27 Gráfica de barras del scrap en condensador general.
Fuente Marelli, 2022.

En la gráfica anterior se muestran los datos en general de condensador aquí se incluyen NPFC y 12FTC, donde se arroja como tal 19 días labores, con una producción final Ok de 59,248 piezas, como piezas NA o defectos se tienen 774 y de ppm's final se obtuvieron 12,895 con un porcentaje de scrap del 1.3 % Figura III.27.

Como tal también se presentan la gráfica del scrap acumulado en la información al general Figura IV.28.

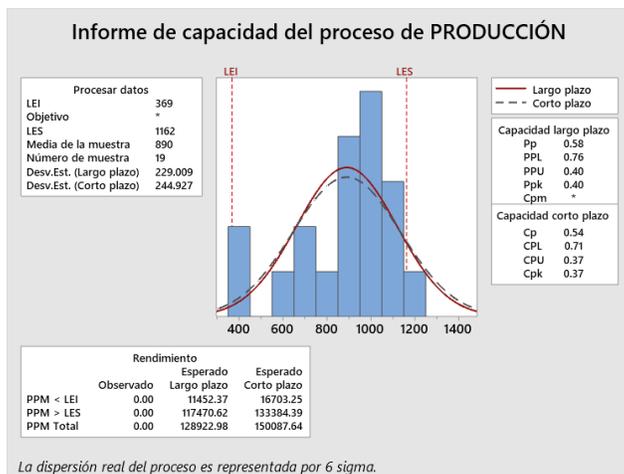
Figura IV. 28 **Capacidad del proceso de producción.**
Fuente Marelli, 2022.

Como tal en la gráfica mostrada en el estudio de la capacidad del proceso, nos indica que actualmente es un proceso el cual no es capaz de hacer un rendimiento estandarizado por cual se hace presente esa dispersión de datos.

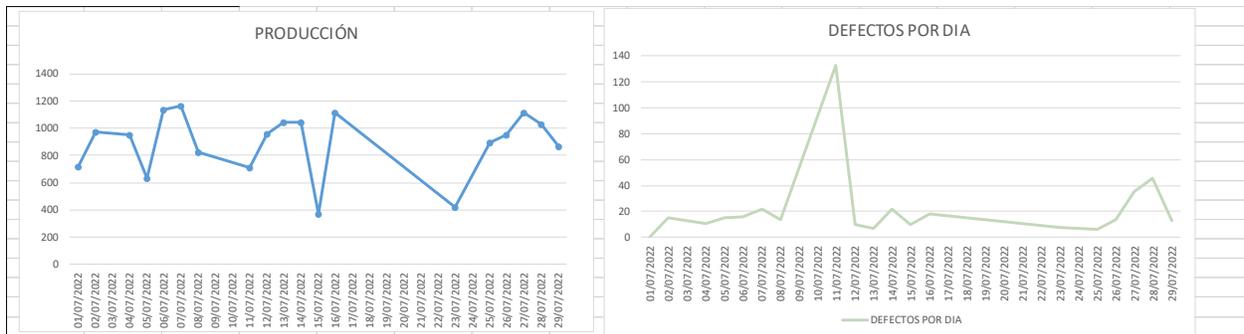
Figura IV. 29 **Comparación de datos.**
Fuente: Marelli, 2022

Mientras tanto la gráfica de comparación nos indica que mientras la producción sea baja se miran más reflejados los ppm's. y como se logra observar los días en los cuales los defectos se hicieron más presentes Figura IV.30.

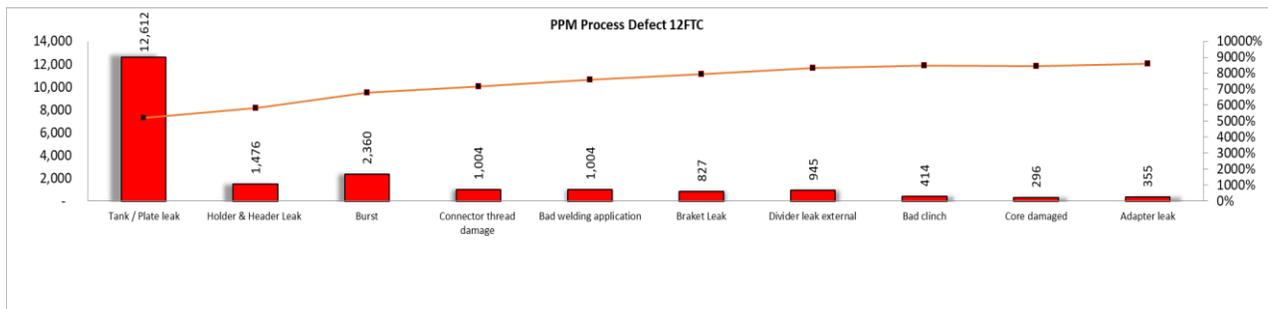
Figura IV. 30 **Top ten.**
Fuente marelli, 2022.

Gracias a la base de datos del scrap del mes de Julio se crea un top 10 de los defectos más repetitivos en la línea 5 los cuales se muestran a continuación Figura.31.

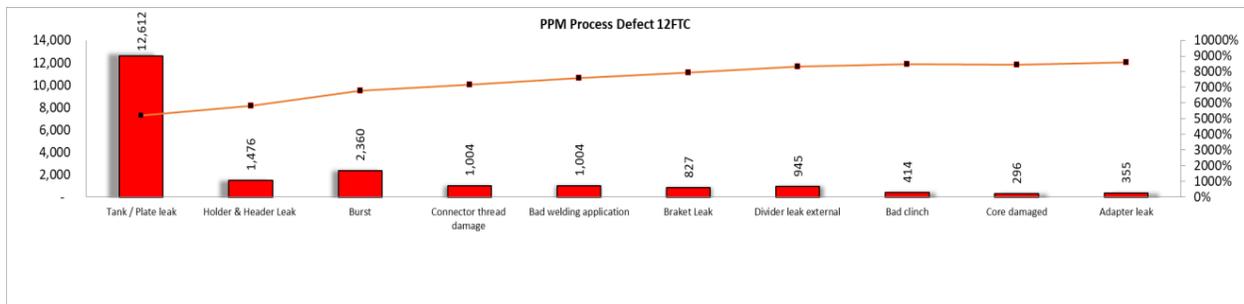
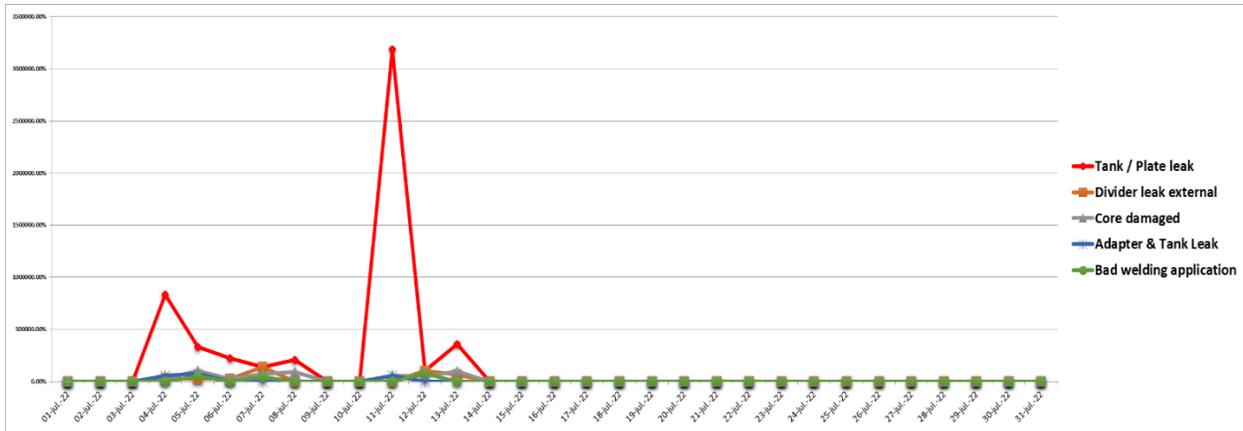
Figura IV. 31 **Top five.**
Fuente marelli, 2022.

Con este top 10, nos reducimos al top 5 para poder tomar los 3 defectos que atacan más a nuestra producción Figura.32.

La gráfica nos denoto que los defectos para atacar son: Tank & Header Leak (Fuga tanque y cabezal), Holder & Header Leak (Fuga holder y cabezal) y por último Burst (Inflado). Se muestra imágenes de los defectos identificados a tratar así como la gráfica por defecto Figura IV.33.

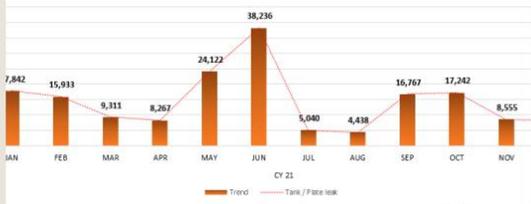
➤ TOP1: HIPOTESIS INICIAL: La fuga entre tanque y cabezal se genera por un Gap con faltante de soldadura entre componentes.
Holder & Header Leak

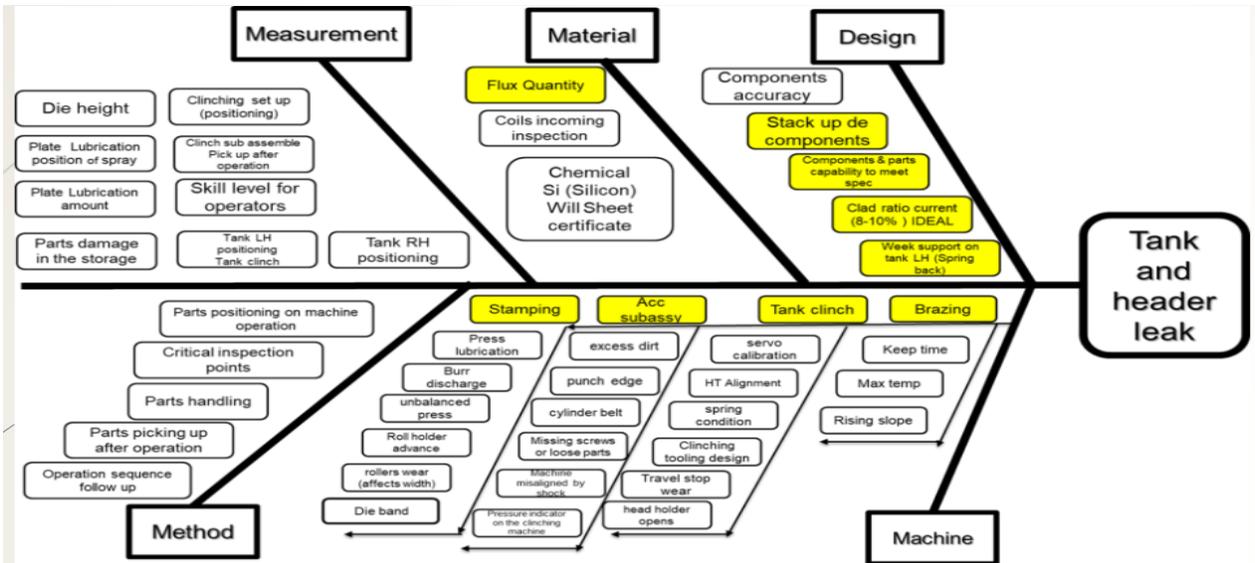
Figura IV. 33 *Diagrama ishikawa*.
Fuente Marelli, 2022.

Para verificar las causas potenciales de los defectos se hizo una clasificación de factores en 4M'S, se procedió a crear un diagrama de pescado para poder analizar cada factor en un WHY'S, ver figura III.34.

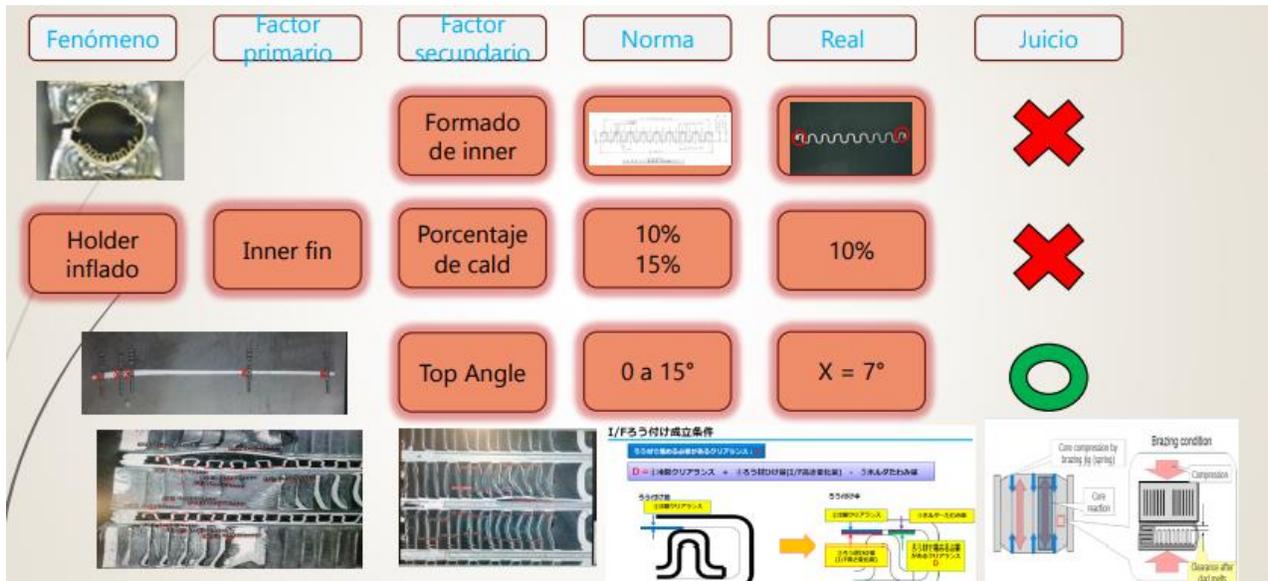
Figura IV. 34 Analisis arbol burst
Fuente Marelli, 2022.

Dado que estos condensadores se comienzan desde 0 se comienzan por bobina del 15% de clad nos genera un filete de soldadura y con esto nos hace que el inner y holder sea más efectiva, como se muestra en la figura IV.35.

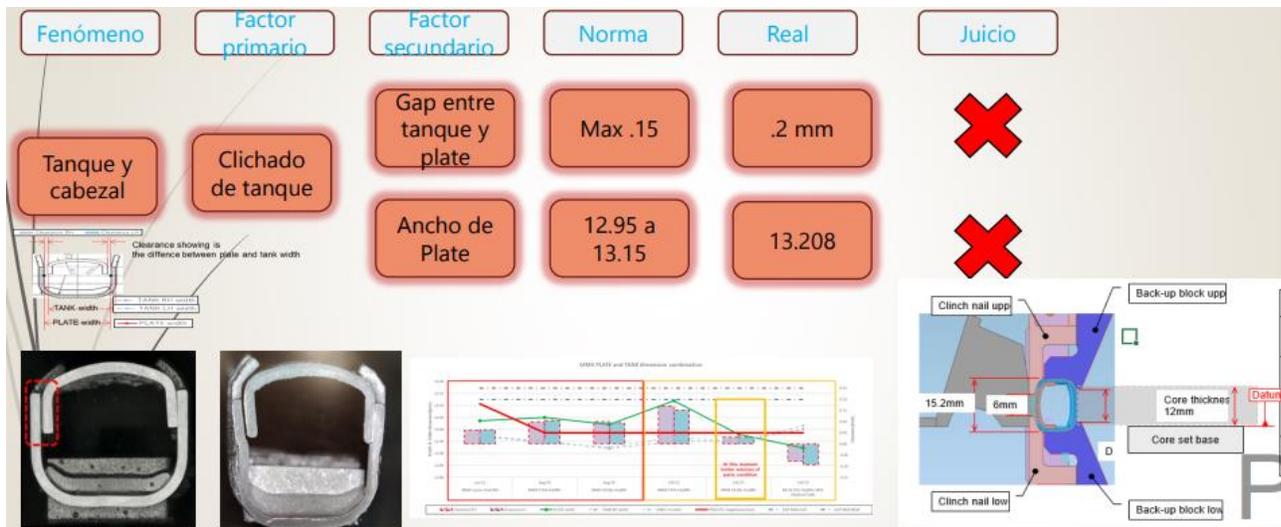
Figura IV. 35 Analisis arbol tanque y cabezal
Fuente Marelli, 2022.

El defecto se rige que el ancho esta fuera de spec, ver figura IV.36.

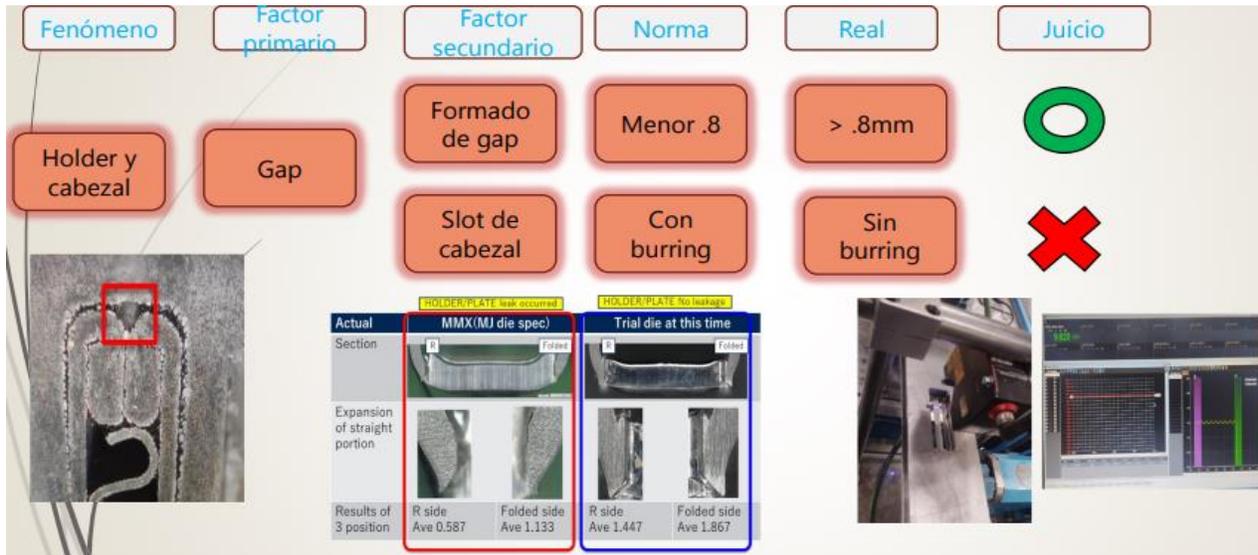
El plate con burring nos ayudan a tener una mejor área de contacto, los cual reduce la incidencia del defecto, figura IV.37.

Figura IV. 36 **Análisis árbol holder y cabezal.**
Fuente Marelli, 2022.

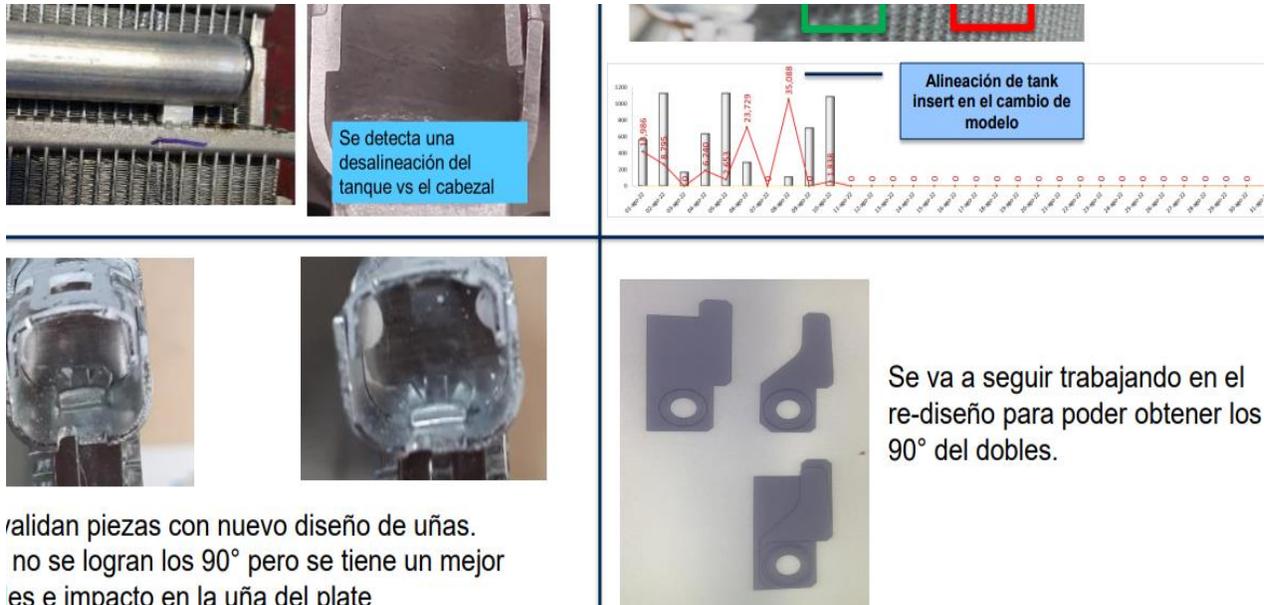
Se hizo un cambio en un nuevo diseño de uñas se creó para tratar de tener un mejor dobles e impacto contra el plate aunque un así no se logró un ángulo de 90° Figura III.39.

validan piezas con nuevo diseño de uñas. no se logran los 90° pero se tiene un mejor es e impacto en la uña del plate

Figura IV. 38 **Acción correctiva implementada tanque y cabezal.**
Fuente Marelli, 2022.

Para el defecto de tanque y cabezal se detectó principalmente la zona más concurrida las cuales fueron en la zona del adaptador donde se cortó y resino esa parte para poder observarla a través del microscopio, donde logramos ver la desalineación entre el tanque y el cabezal.

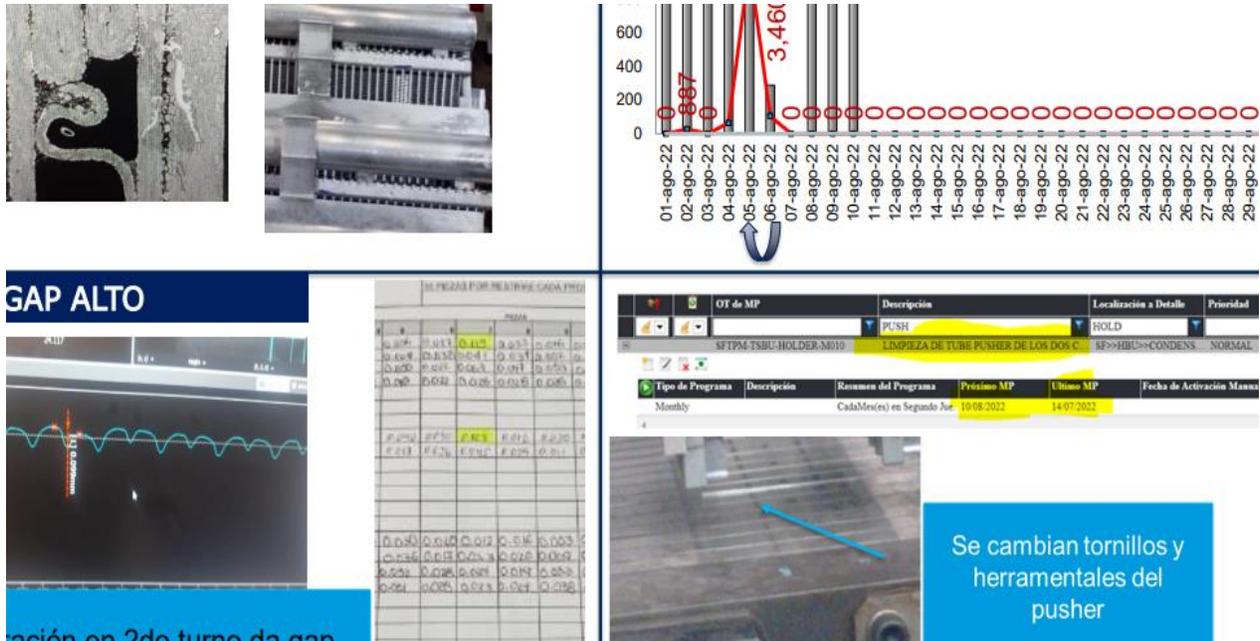
Para el holder y cabezal se realizaron las medidas liberando el gap en los turnos donde estén trabajando y gracias a eso se detectó que no baja correctamente por lo cual se cambiaron los tornillos y herramientas del pusher para que no sufriera deformación alguna Figura IV.40.

Figura IV. 39 **Acción correctiva implementada holder y cabezal.**
Fuente Marelli, 2022.

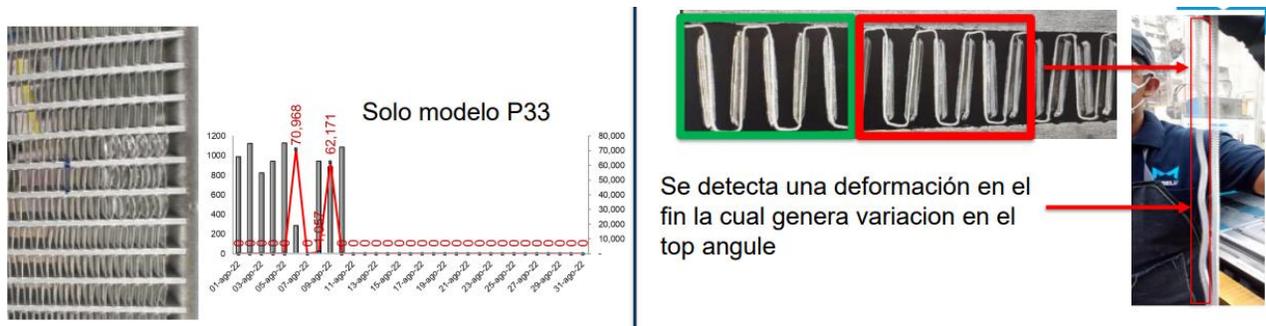
Para el defecto de inflado se realizaron mediciones del fin para el modelo P33A, gracias a esto se detectó un variación en el top angule asi que se decidio bajar la tencion del alambre de 6.5 a 4.5 kg Figura III.39.

Figura IV. 40 **Accion correctiva implementada inflado.**
Funete Marelli, 2022.

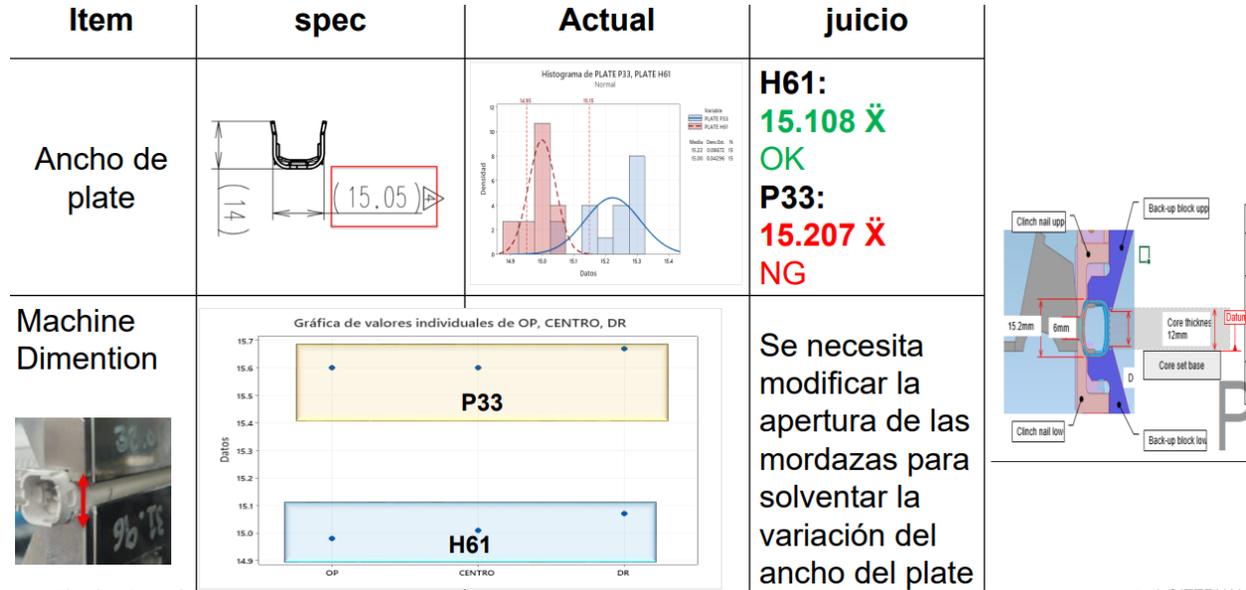
En verificación, tanque y cabezal se continua trabajando e igual para amos modelos más sin embargo cabe destacar que el modelo H61 ya entro en un margen aceptable y se continua mejorando para el P33A, ver figura IV.41.

Figura IV. 41 *Verificación tanque cabezal.*
 Fuente Marelli, 2022.

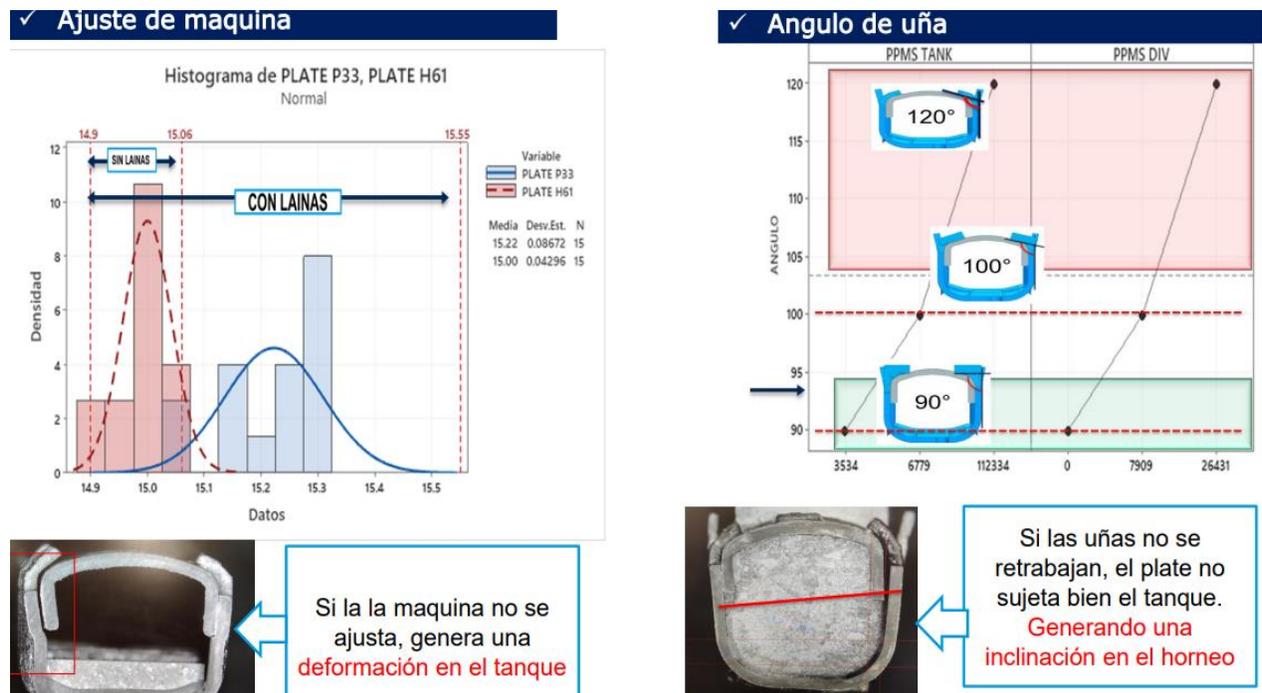
Figura IV. 42 *Ajuste de ángulo*.
Fuente Marelli, 2022.

Original	Re- diseño 1	Re- diseño 2	Re- diseño 3
Diseño				
Foto				
comentario	120 ° Dobla disparejo las uñas	110° Condición actual	Daña el tanque	°Dobla disparejo la uña °Rompe la uña

En las figuras IV.43 y 44 se puede observar los ajustes a los ángulos de la uñas para un mejor re trabajo y quedando al 90°, cada imagen cuenta con una explicación más concreta a este punto.

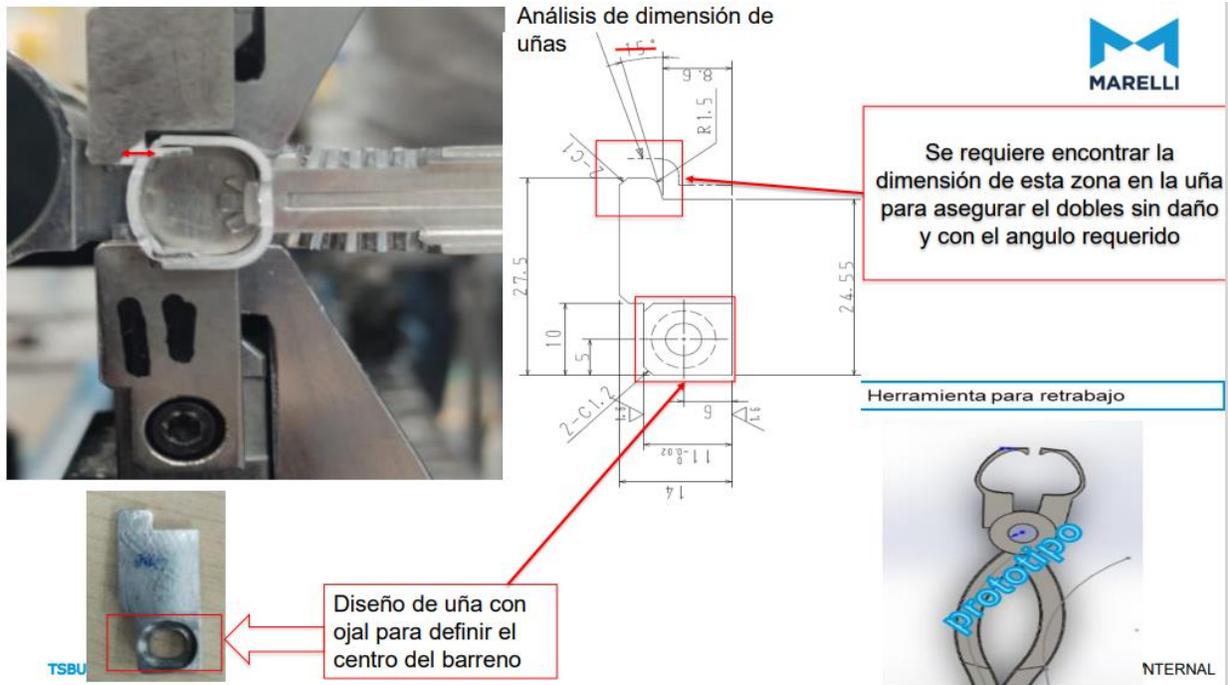
También se realizó el ajuste en la maquina con laines y sin lains (ver figura III.45) esto depende del modelo que se trabaje en la línea 5, pero como en unas partes no se pudo lograr cerrar uñas como debería ser se realizó una herramienta para poder ayudar al operar a hacer un trabajo más continuo y fácil.

Figura IV. 44 *Ajuste angulo 1.2.*
Fuente Marelli, 2022.

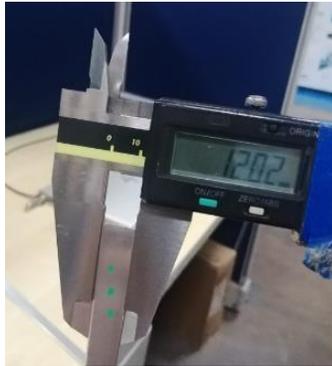
Figura IV.46 **Liberación holder**
Fuente: Marelli, 2022

Como se puede observar en las figuras III.46, III.47, III.48 y III.49 en el holder y cabezal se hicieron ajuste al maquina holder como lo son el cambio de rodillos y al igual se continua tomando liberaciones del gap, holder e inner; así como también se dimensionó la máquina de ensamble de panel para ver cuánto variaban sus medidas.

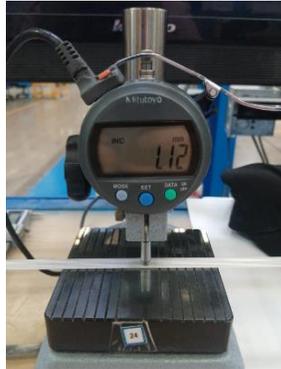
Figura IV.47 **Liberación de inner.**
Fuente: Marelli, 2022

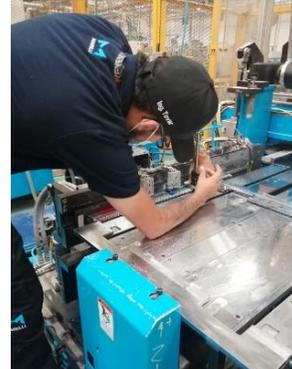
Figura IV.48 **Dimensionamiento máquina ensamble.**
Fuente: Marelli, 2022

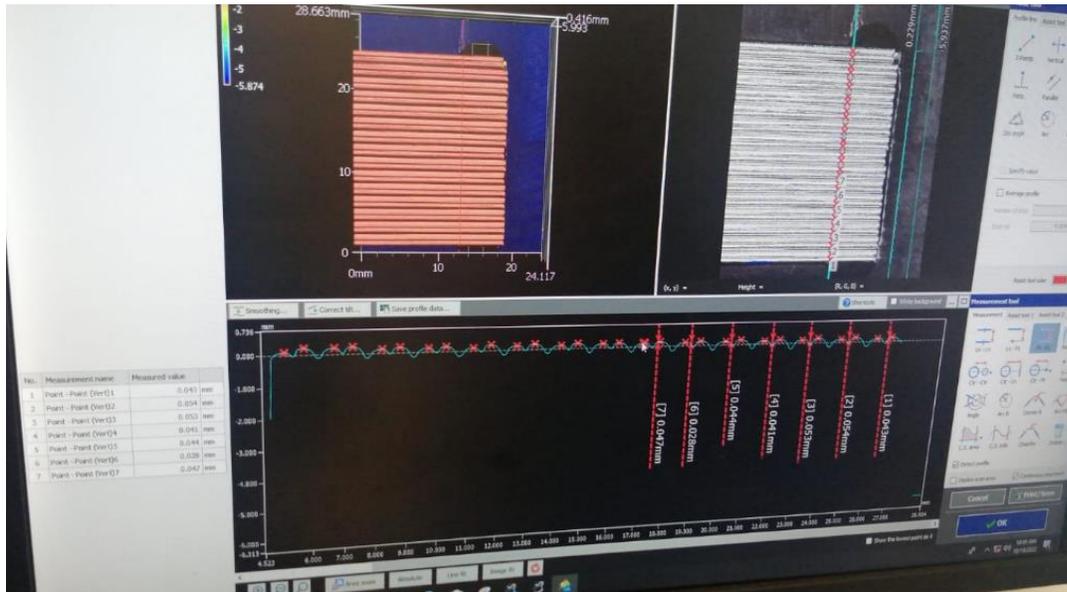
Figura IV. 45 **Gap.**
Fuente: Marelli, 2022.

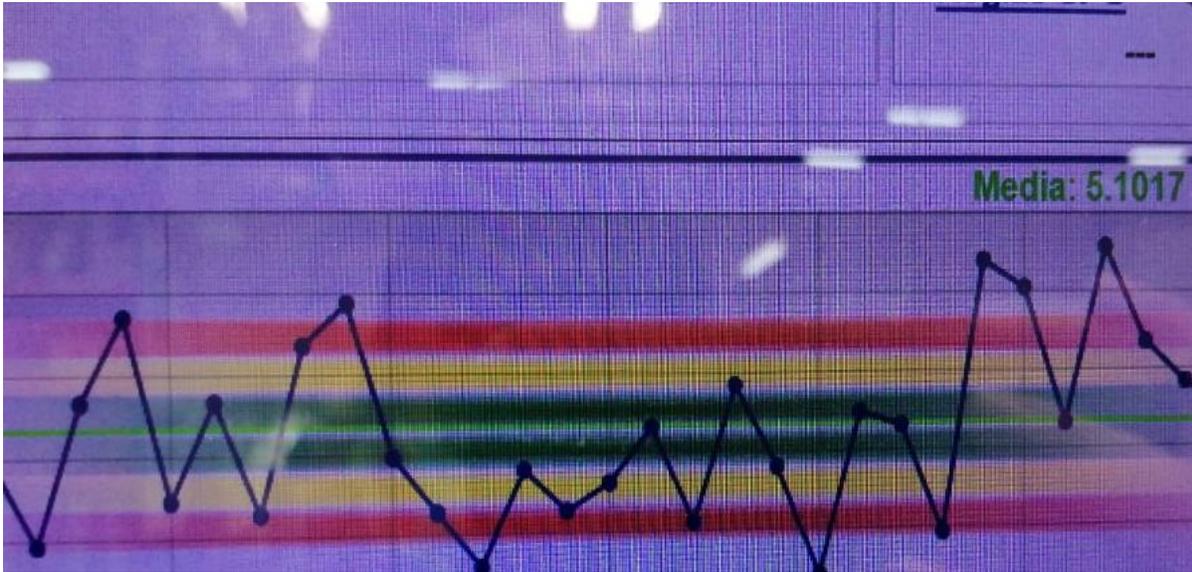
Figura IV. 46 **SPC fin.**
Fuente propia.

Como tal la gráfica nos muestra que nuestros límites son las líneas rojas y como se muestra la dispersión se tienen varios puntos fuera de la spec.

El defecto inflado fue contraatacado aumentando la velocidad del horno y apagando unas zonas de este mismo. Para ellos se hicieron pruebas de data pack y mediciones de spci con la gráfica x-barra para el fin, figuras IV.50, IV.51 y IV.52.

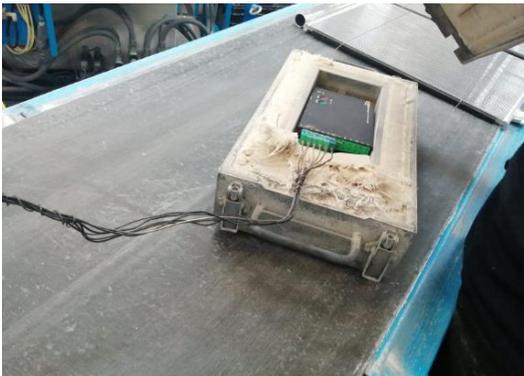
Figura IV. 51 **Data pack**
Fuente: Marelli, 2022

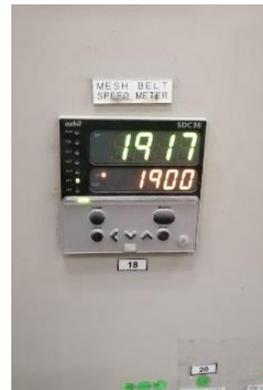
Figura IV. 52 **Velocidad horno**
Fuente: Marelli, 2022

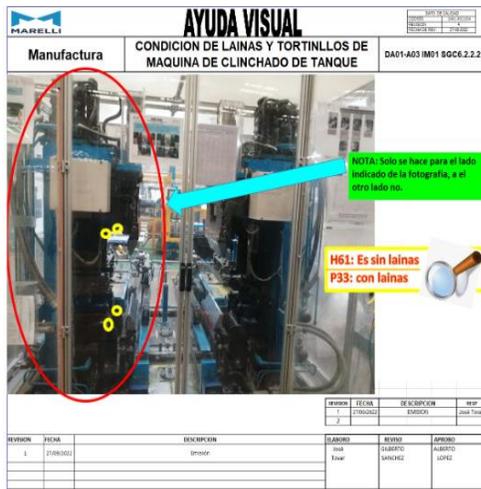
Figura IV. 57 HOE máquina clinchadora
Fuente: Marelli, 2022

Las actividades realizadas fueron verificadas por manufactura y para complementar el trabajo se hicieron ayudas visuales para apoyo de áreas de mantenimiento, ingeniería, calidad y operadores a continuación se muestran en las figuras IV.57, IV.58, IV.59 y IV.60.

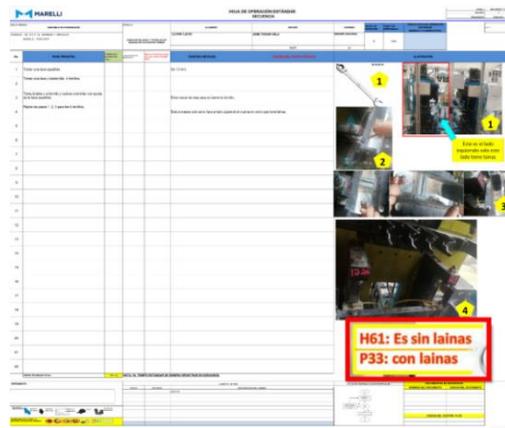
Figura IV. 58 Ayuda visual máquina clinchador
Fuente: Marelli, 2022

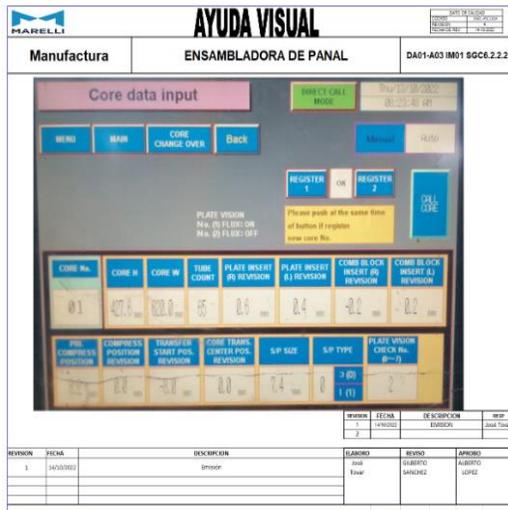
Figura IV.59 Ayuda visual ensambladora de panal
Fuente: Marelli, 2022

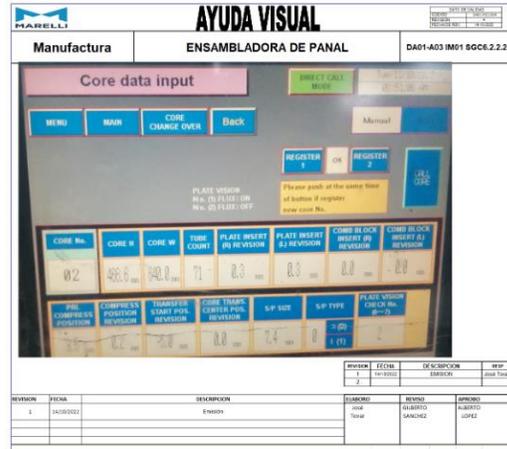
Figura IV.60 Ayuda visual ensambladora de fin
Fuente: Marelli, 2022

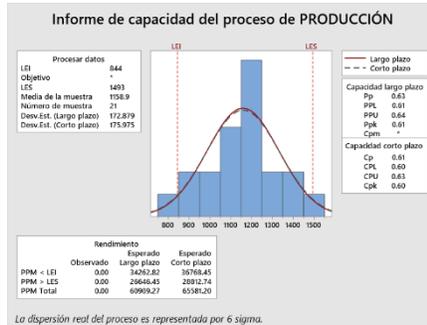
El proceso se validado que mejoro un 50% y tiene un cpk más aceptable dado que ahora es del 0.60, figura IV.61.

Figura IV. 51 Capacidad del proceso actual
Fuente propia.

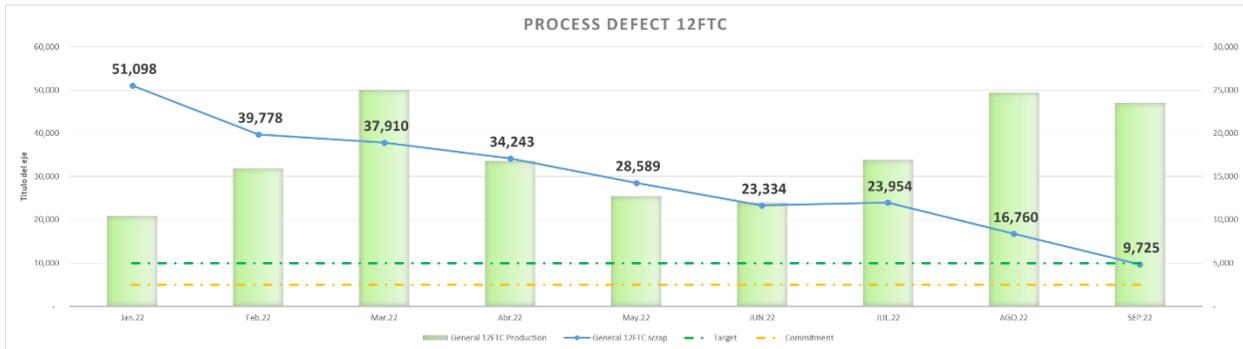
Al final del mes de Septiembre se tuvo una reducción que sobre paso el porcentaje de scrap que se esperaba reducir, a continuación se muestra la gráfica de condensador 12FTC, ver figura IV.62.

Figura IV. 52 **Gráfica de scrap 12FTC mes septiembre.**
Fuente Marelli, 2022.

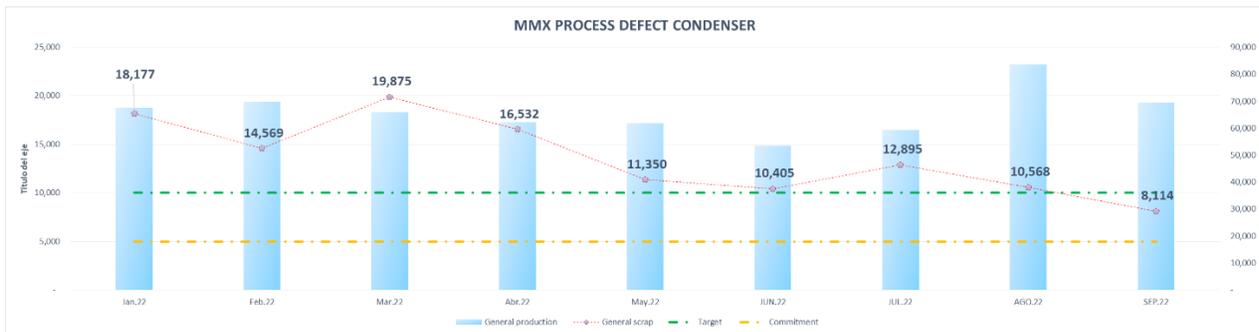
También se muestra la gráfica III.63 el scrap general donde se acumulan condensador 12FTC y NFTC.

Figura IV. 53 **Gráficas de scrap general mes Septiembre.**
Fuente Marelli, 2022.

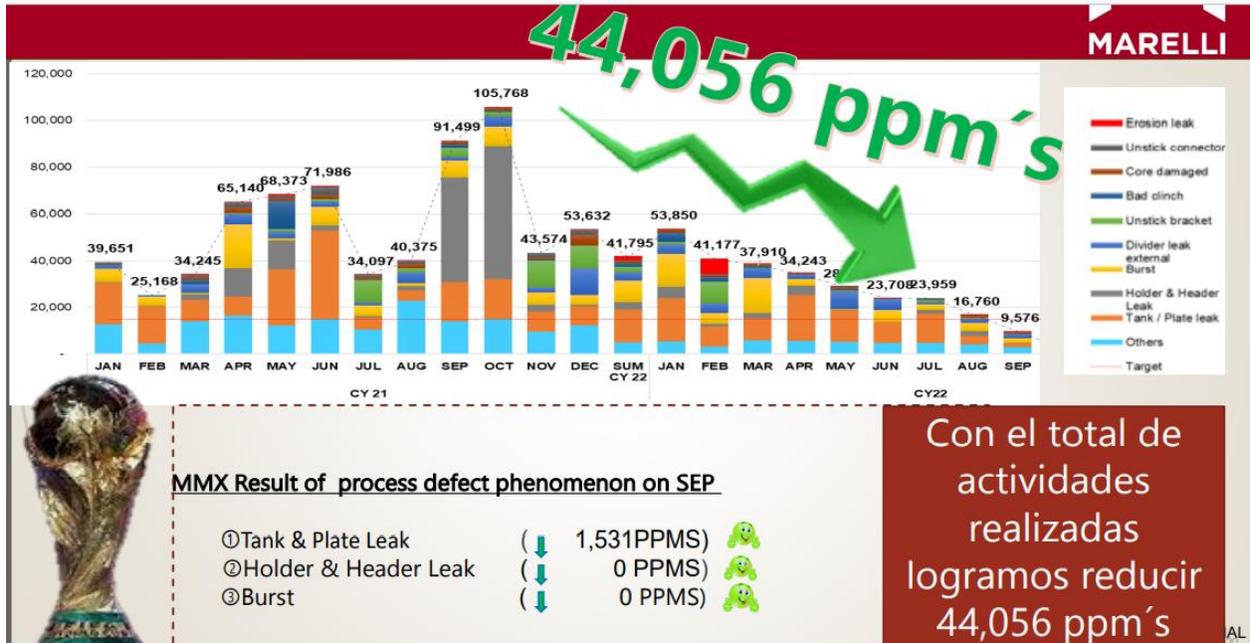
Como resultado de ppm's se tuvo una reducción de 44,056 del 2021 al 2022, pero del mes de Julio a Septiembre de 2022, que al tiempo que se implementó el proyecto la reducción fue del 14,132 un porcentaje de 6.7% lo cual indica que se cumplió el objetivo de reducir el scrap de la línea 5 de condensador como se muestra en la figura V.1.

Figura V. 1 PPM'S
Fuente: Marelli, 2022.
