**REPORTE FINAL PARA ACREDITAR RESIDENCIA
PROFESIONAL DE LA CARRERA DE GESTIÓN
EMPRESARIAL**

**[ELIMINACIÓN Y/O REDUCCIÓN DE
TERCERÍA (COMPAÑÍA DE SORTEO) EN
PLANTA]**

COOPER STANDARD AUTOMOTIVE S.A. de R.L.

Agosto 2018

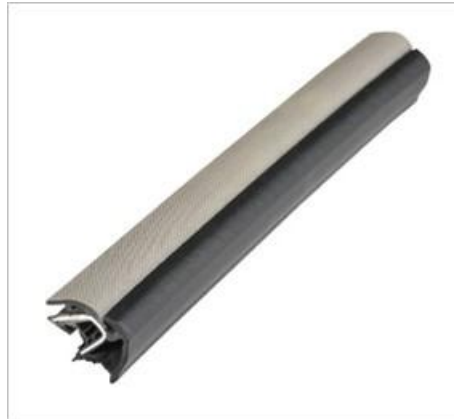
- Sellos dinámicos. Son los que están en contacto con zonas en movimiento como puertas y cajuelas que sirven para eliminar el ruido del viento y las fugas de agua, ver Figura 6.

Figura 6. Ejemplo de sello dinámico.

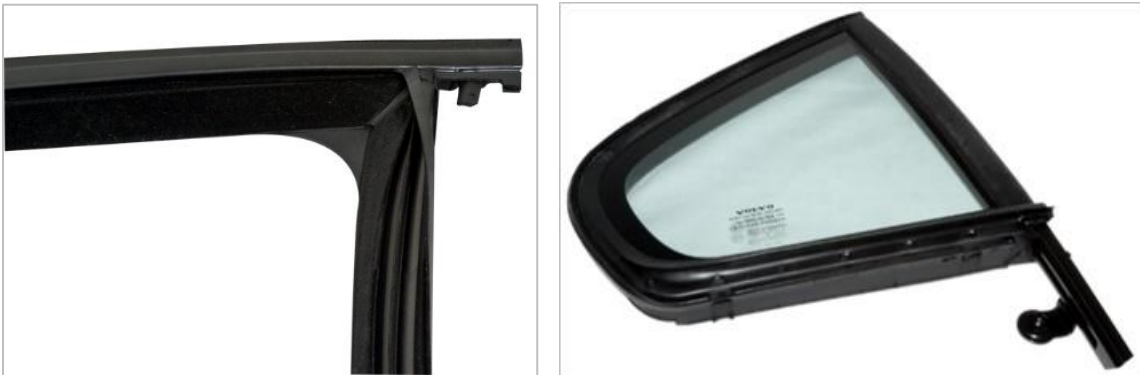
- Sellos estáticos. Son usados principalmente en zonas fijas como los cristales. En la Figura 7 se presentan ejemplos de sellos estáticos.

Figura 7. Ejemplo de sellos estático.

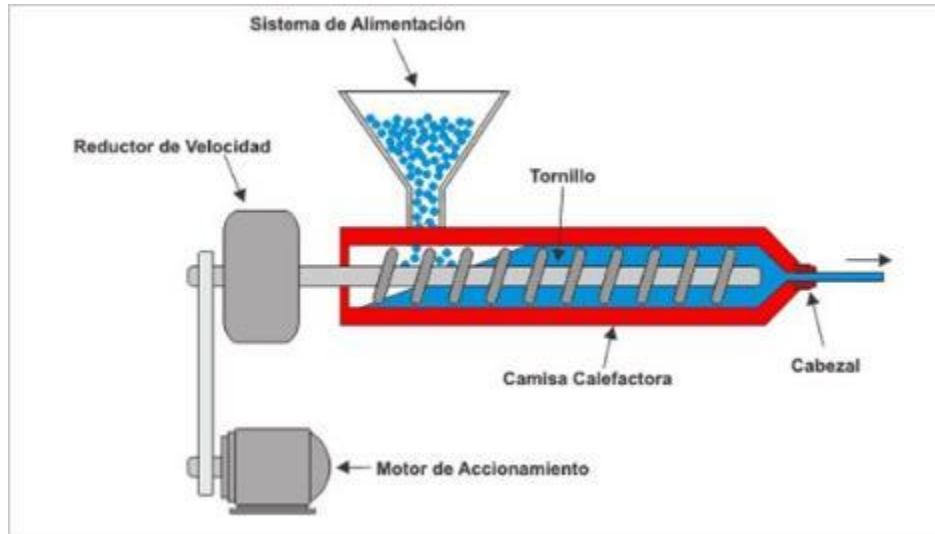
La Figura 8 muestra un esquema de un extrusor, maquinaria necesaria para ejecutar el proceso de extrusión y transformar el hule de entrada en un perfil de salida, se puede observar subcomponentes como el tornillo el cual es necesario para ejercer la presión mencionada y el esfuerzo cortante, a su vez la camisa calefactora es crítica para la fundición del EPDM y su correcto mezclado en el interior de la máquina. Siempre debe de haber un flujo constante de hule durante el tiempo que dure el programa de producción de lo contrario la maquina correría en vacío y el producto final perdería su geometría deseada.⁵

Figura 8. Extrusor.

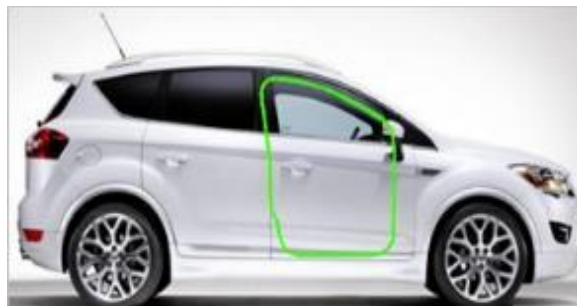
Figura 9. Expedition sello Primary.

- *Primary Seal*. Sello para puertas frontales, ver Figura 9.
- *Liftgate Seal*. Sello para la parte de la cajuela, ver Figura 10.
- *Hood Seal*. Sello para la parte del cofre, ver Figura 11.

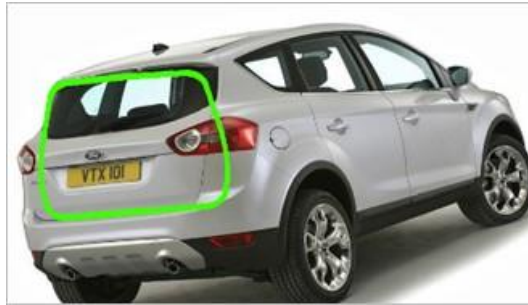
Figura 10. Expedition sello Liftgate.

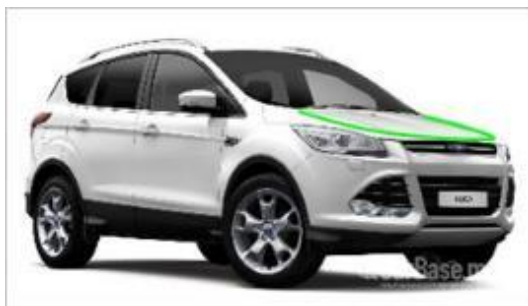
Figura 11. Expedition sello Hood Seal.

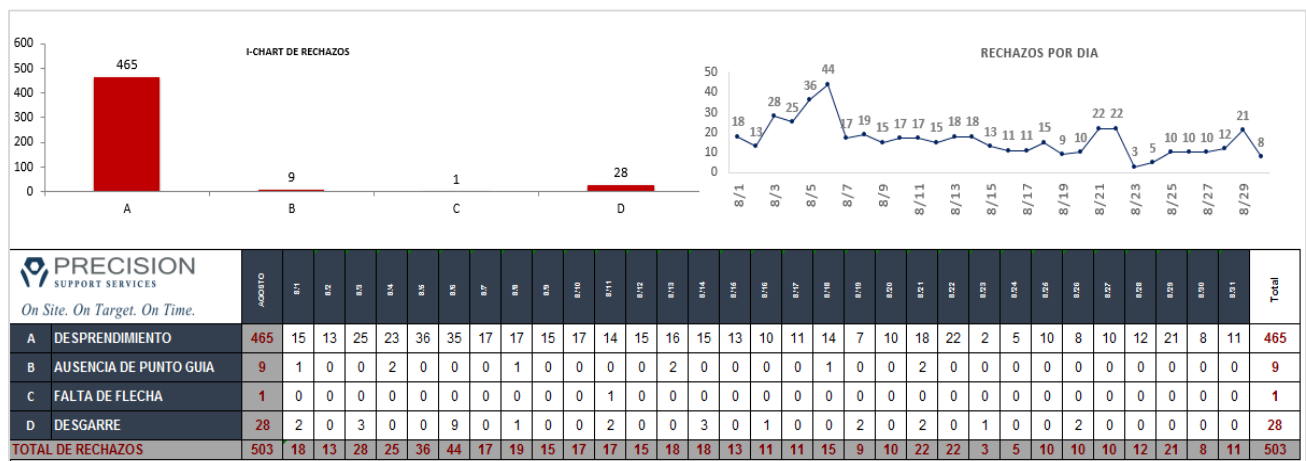
Como medida patrón y/o punto de referencia del logro alcanzado con la presente propuesta se consideraron los datos obtenidos en el mes de agosto de 2017 para la pieza *Liftgate* de C520, ver Figura 12. Se detectaron defectos como: 465 rechazos por desprendimiento, 9 por ausencia de punto de guía, 1 por falta de flecha y 28 por desgarre.

Figura 12. Gráfico de control de defectos Liftgate Seal C520.

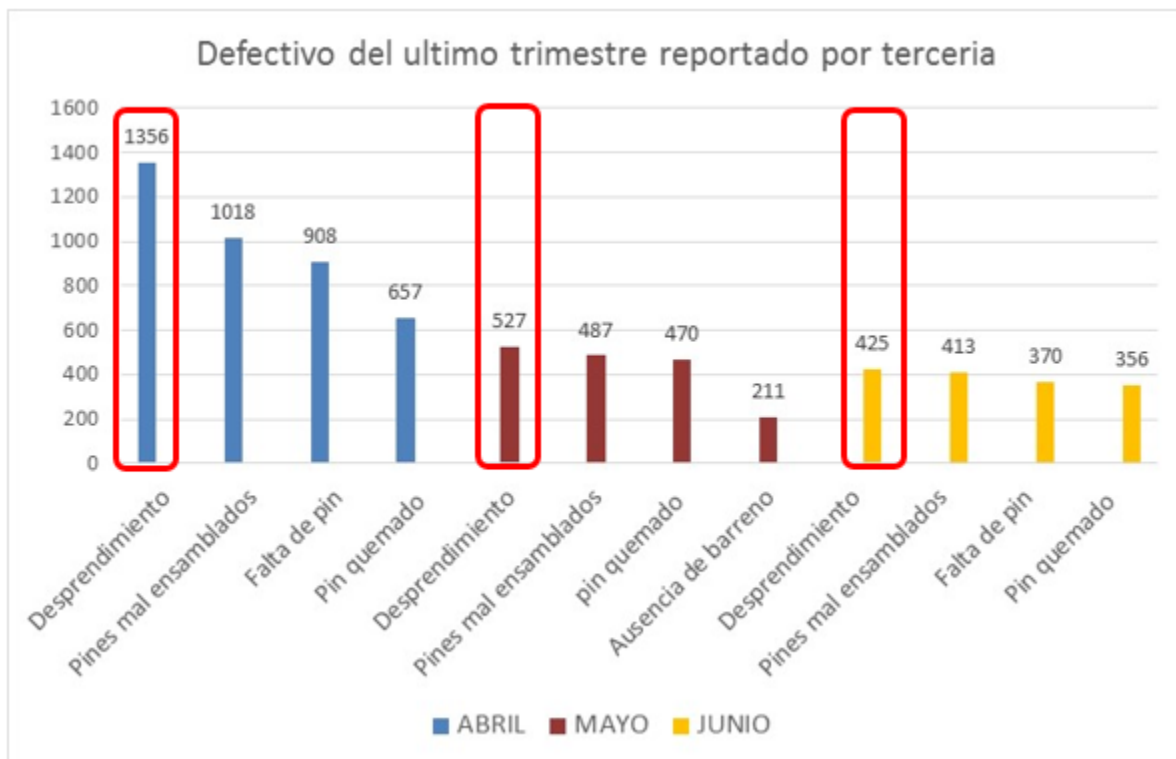
Figura 13. Pareto de defectivo *Primary Seal C520*.

En la Figura 13 y Figura 14 podemos ver que el principal problema reportado tanto en la celda de *Primary* como en *Liftgate* es el desprendimiento. Este desprendimiento se presenta en la zona de moldeo y ocasiona el paso del agua y/o viento al interior del vehículo.

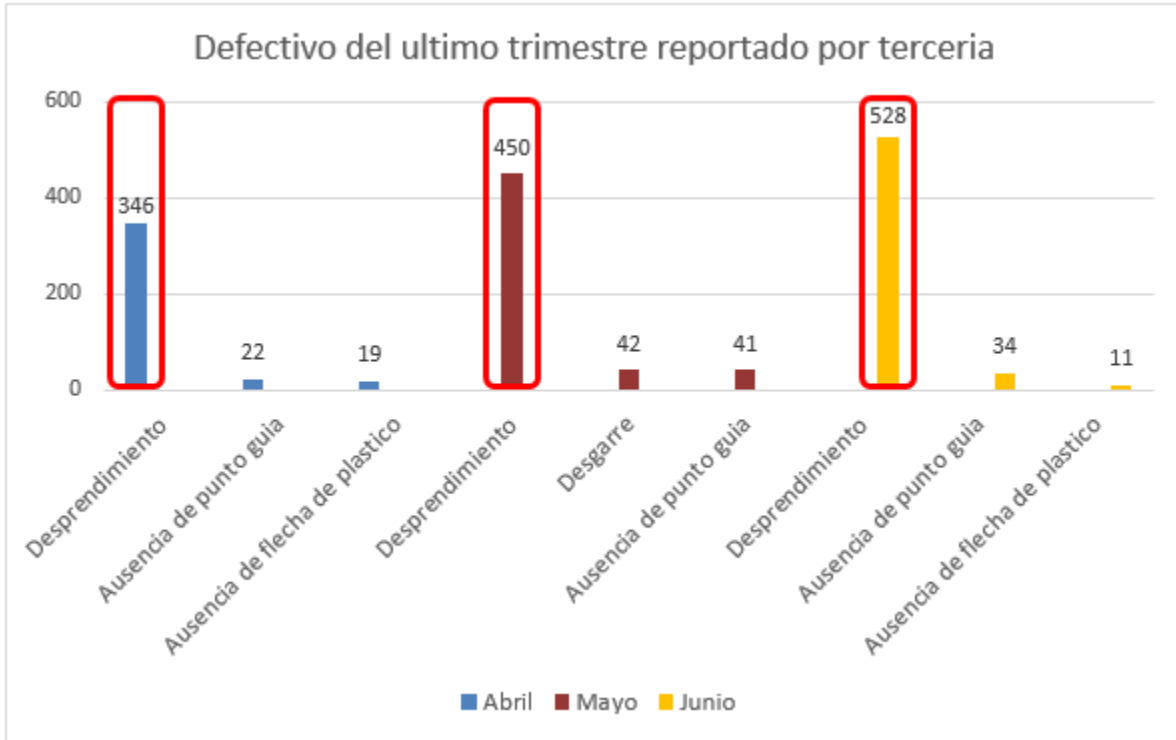
Figura 14. Pareto de defectivo Liftgate Seal C520.

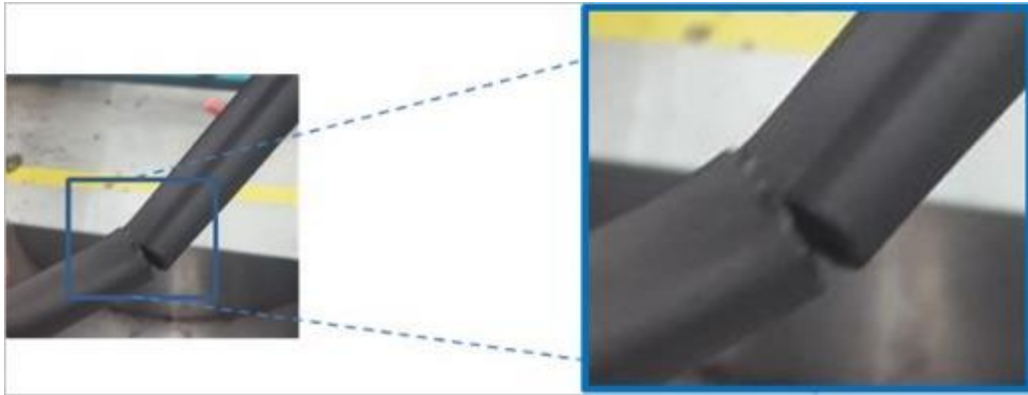
Figura 16. Desprendimiento en Primary C520.

En la Figura 16 y 17 se observan ejemplos de cómo se presenta el defecto de desprendimiento en una pieza *Primary Seal* y en una pieza *Liftgate Seal*, respectivamente. En la Figura 18 se muestra el defecto de falta de PIN de ensamble en una pieza *Hood Seal*.

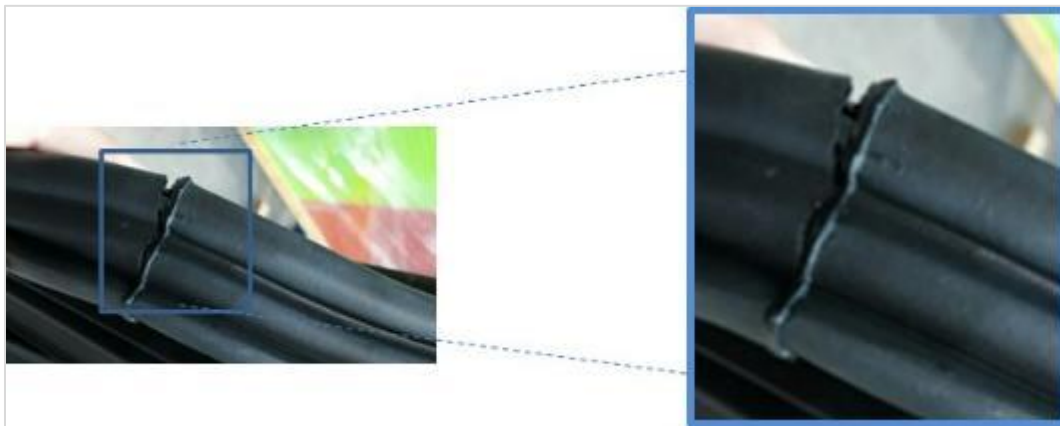
Figura 17. Desprendimiento en Liftgate C520.

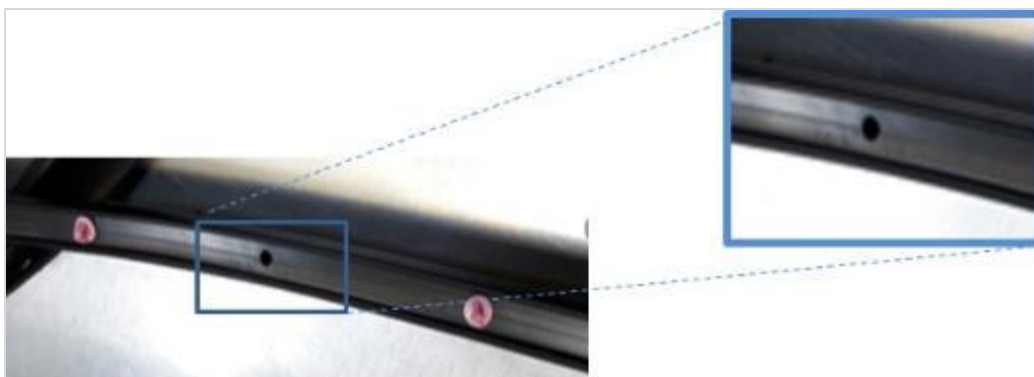
Figura 18. Falta de PIN de ensamble en Hood Seal C520.

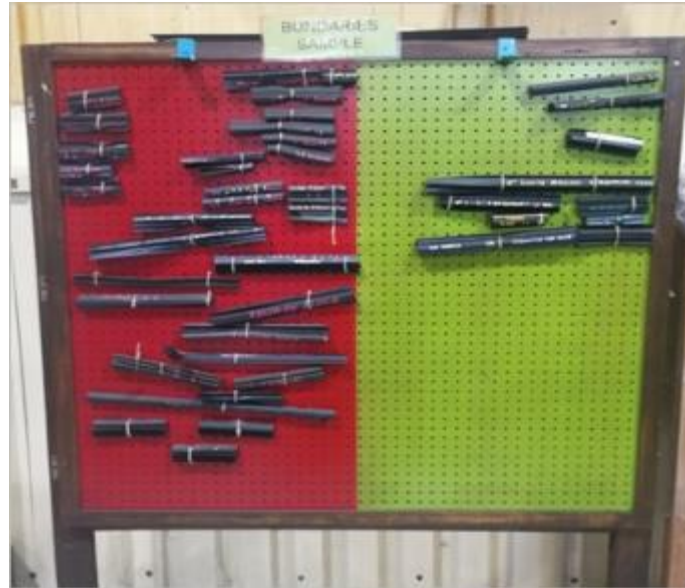
En la Figura 19 se observa el tablero de *Boundaries Samples*.

Figura 19. Tablero de *Boundaries Samples*

La compañía (personal) de Tercería utiliza medidas patrón para realizar su inspección de producto. Utiliza medidas de referencias de muestras limite (*Boundaries Samples*) y mediante una revisión visual detecta el producto defectuoso al comparar la pieza producida con las muestras limite.

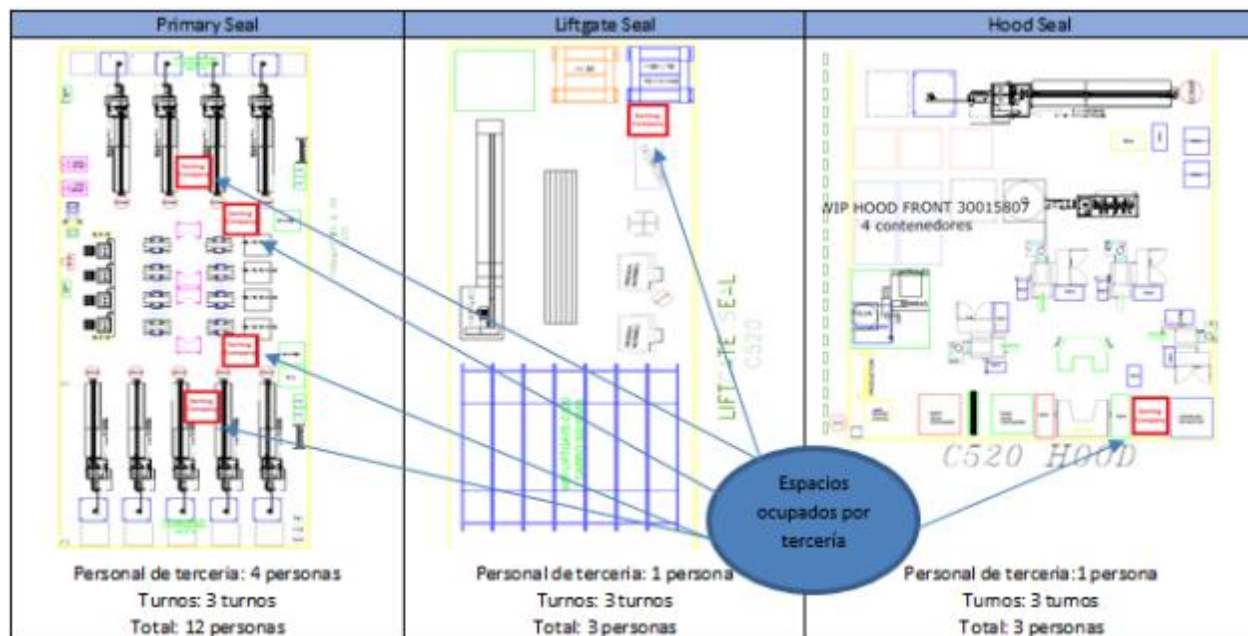
En la Figura 20 se presenta el lay out de la celda ocupada por Tercería.

Figura 20. Lay out de línea C520.

Un total de 18 personas conforman la compañía de Tercería que se encuentra instalada dentro de las instalaciones de CSA, específicamente en la línea de C520. Por cada turno se distribuyen 4 personas en *Primary Seal*, 1 en *Liftgate* y 1 en *Hood Seal*.

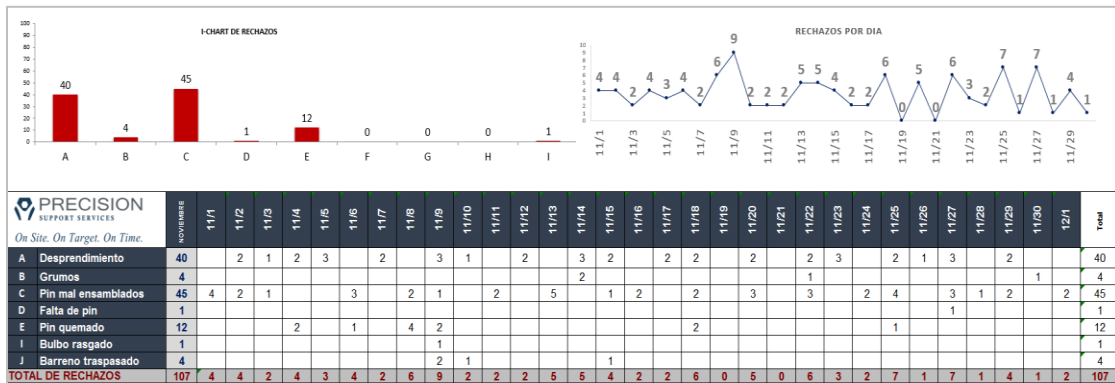
Figura 21. Gráfico de defectos Primary Seal C520.

En el mes de noviembre de 2017 se obtuvieron mejorías dentro del proceso y con la implementación del presente trabajo se lograron disminuciones considerables. De acuerdo con los datos obtenidos en este mes, en los gráficos de defectos de la compañía de Tercería se denota una tendencia a la baja en el defectivo de la celda de producción de C520. En la Figura 21 se muestran los resultados de la pieza *Primary* donde solo se detectaron 40 piezas con desprendimiento. En la Figura 22 se presentan los resultados de la pieza *Liftgate* donde solo hubo 27 piezas desprendimientos. Finalmente en la Figura 23 la pieza *Hood Seal* solo presento 60 piezas con falta de PIN de ensamble.

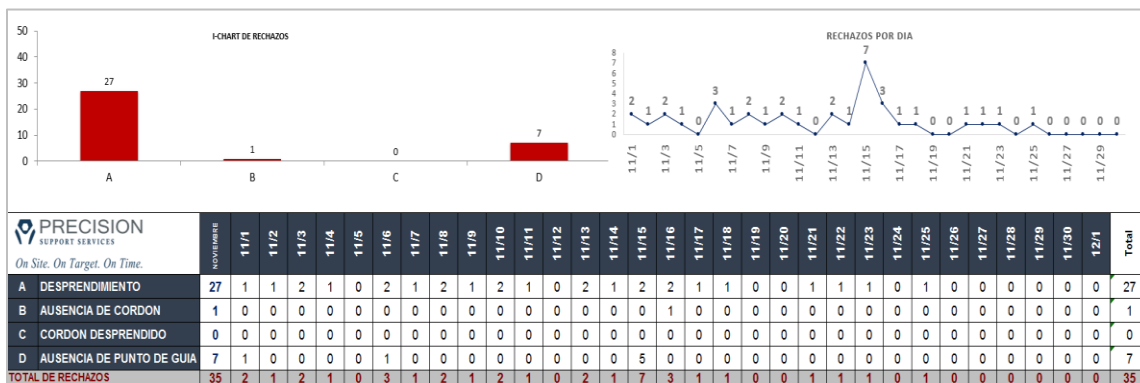
Figura 22. Gráfico de defectos Liftgate Seal C520.

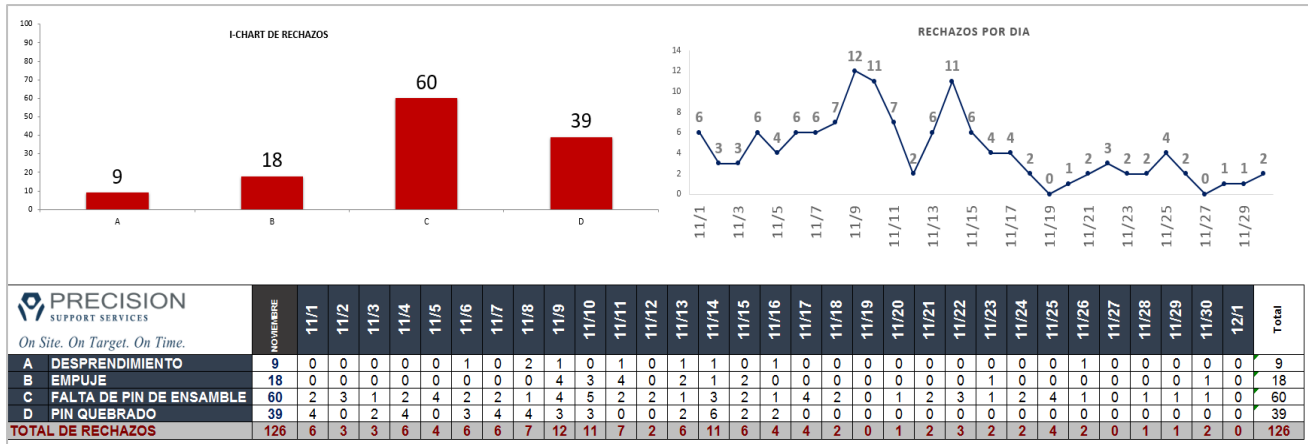
Figura 23. Gráfico de defectos Hood Seal C520.

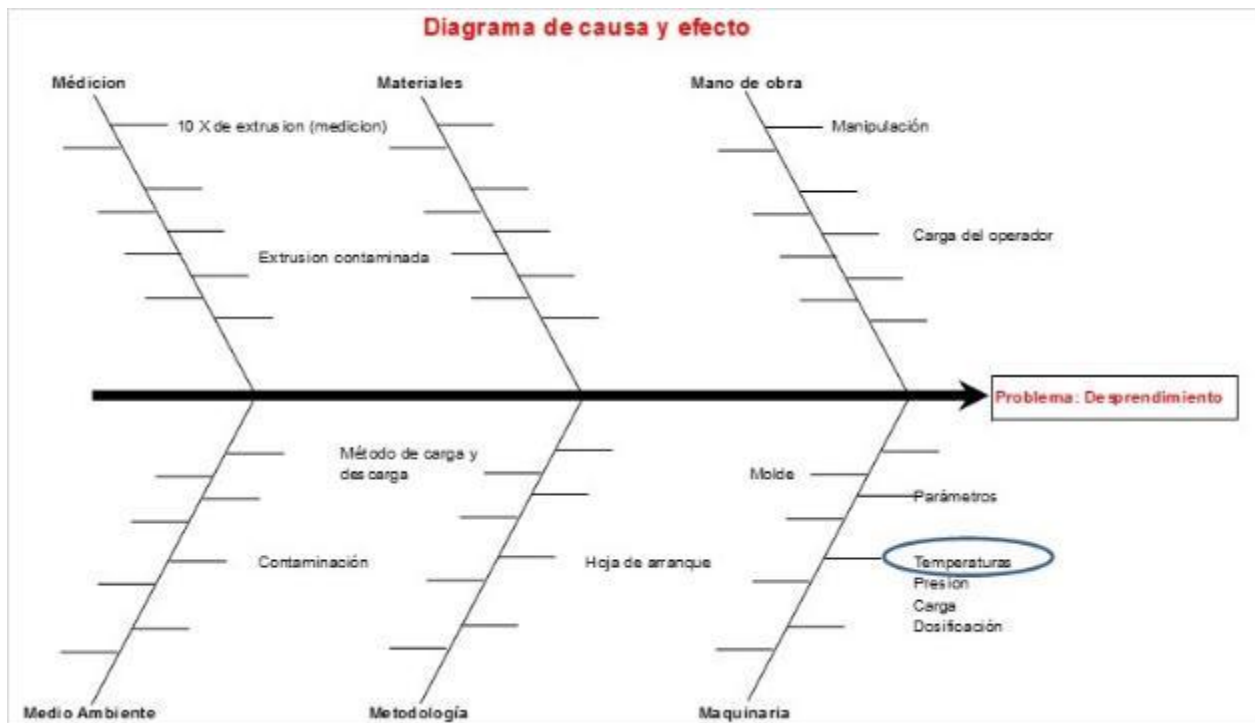
Figura 25. Diagrama de causa y efecto Liftgate C520.

Mediante esta herramienta se analizó meticulosamente cada factor que influye directamente con el defecto y se llegó a la conclusión de que la principal causa para que se genere el desprendimiento es la temperatura y la falta de PIN de ensamble se concluyó que un mal ajuste en las guías es el principal causante de este defecto.

En las Figuras 25 y 26 se presentan los diagramas de Ishikawa contruidos.

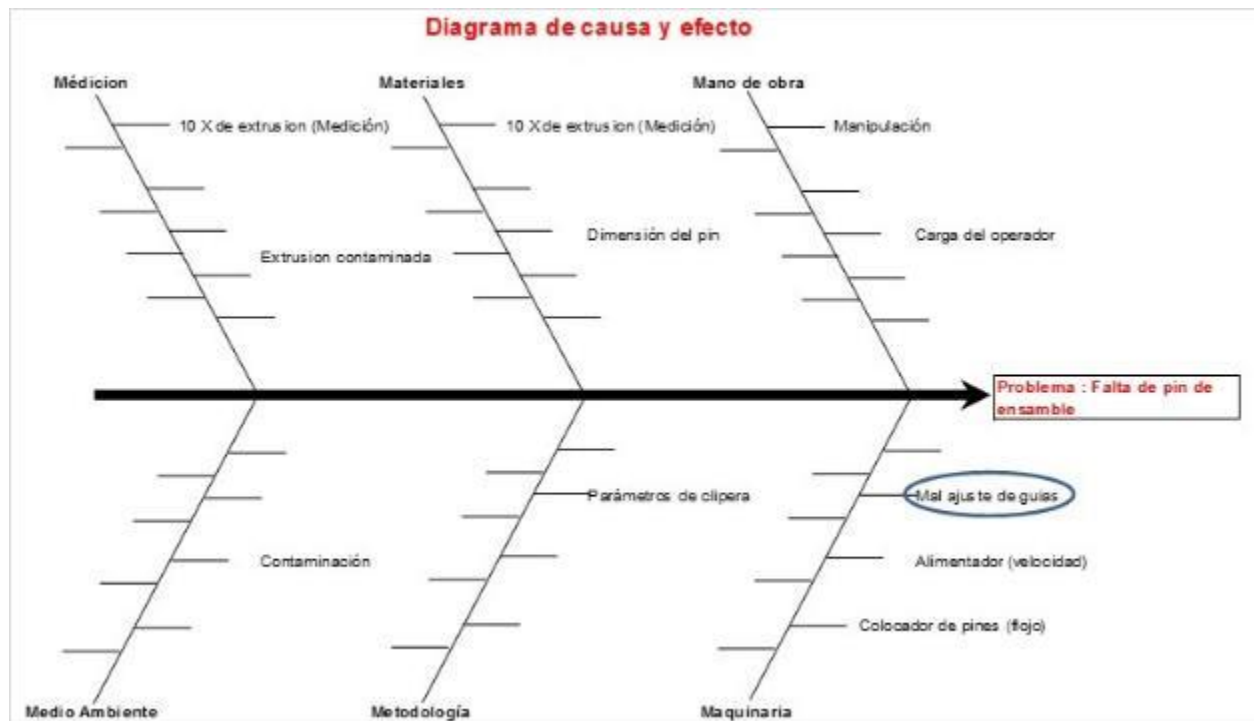
Figura 26. Diagrama de causa y efecto Liftgate C520.

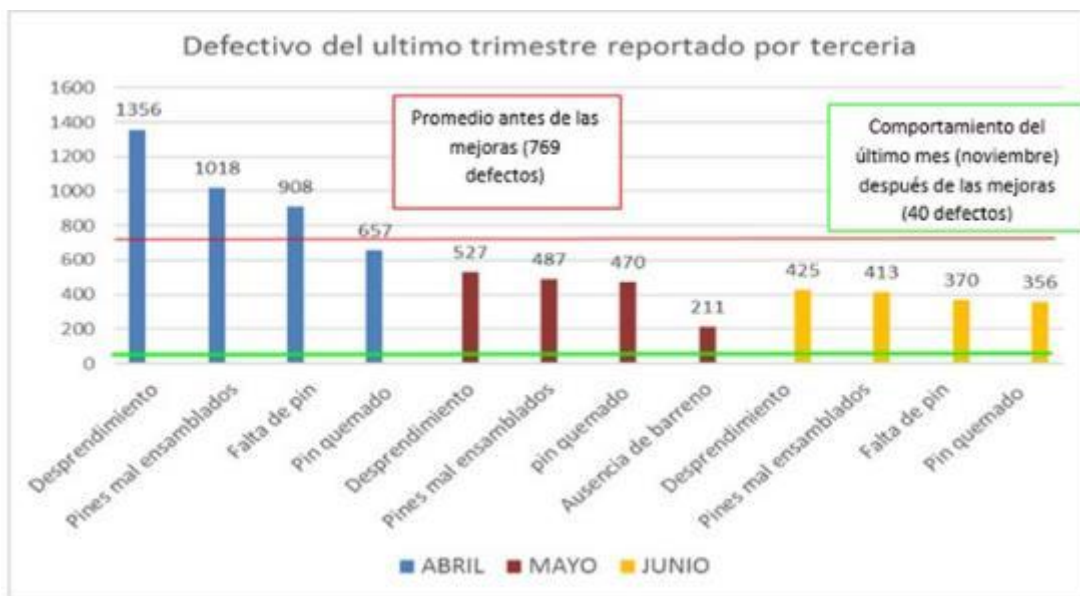
Figura 27. Diagrama de Pareto Primary Seal C520.

En la Figura 27 se presentan los resultados del mes de noviembre de 2017 y se observa que el defecto de desprendimiento solo se presentó en 40 piezas *Primary Seal*. Se utiliza como comparativa la gráfica trimestral reportada por Tercería para el periodo de abril, mayo y junio de 2017. La línea recta en color rojo nos muestra un promedio de comportamiento en el trimestre de referencia de los defectos de desprendimiento siendo de 769 piezas defectuosas. La línea recta en color verde es el valor resultante de únicamente el mes de noviembre de 2017, esto es, únicamente 40 piezas. En

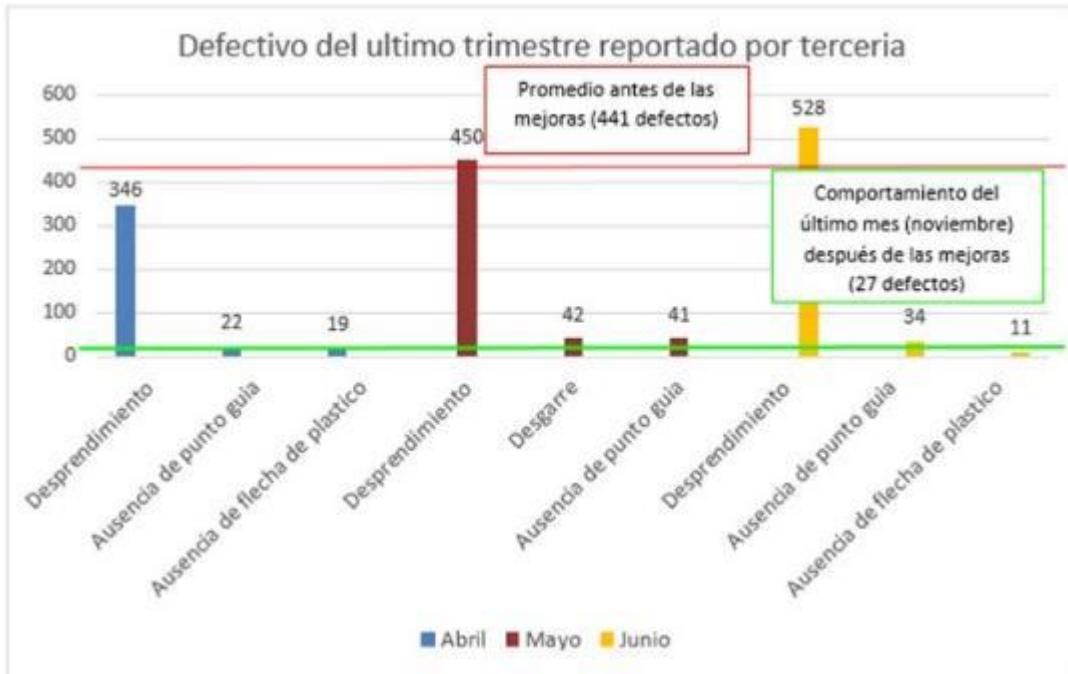
Figura 28. Diagrama de Pareto Liftgate Seal C520

Considerando la misma interpretación para la celda de *Liftgate*. Se tenían trimestralmente 441 piezas promedio defectuosas y en el mes de noviembre solo se manifestaron 27 defectuosos, ver Figura 28. En términos de porcentaje, se presentó una disminución de aproximadamente el 94%.

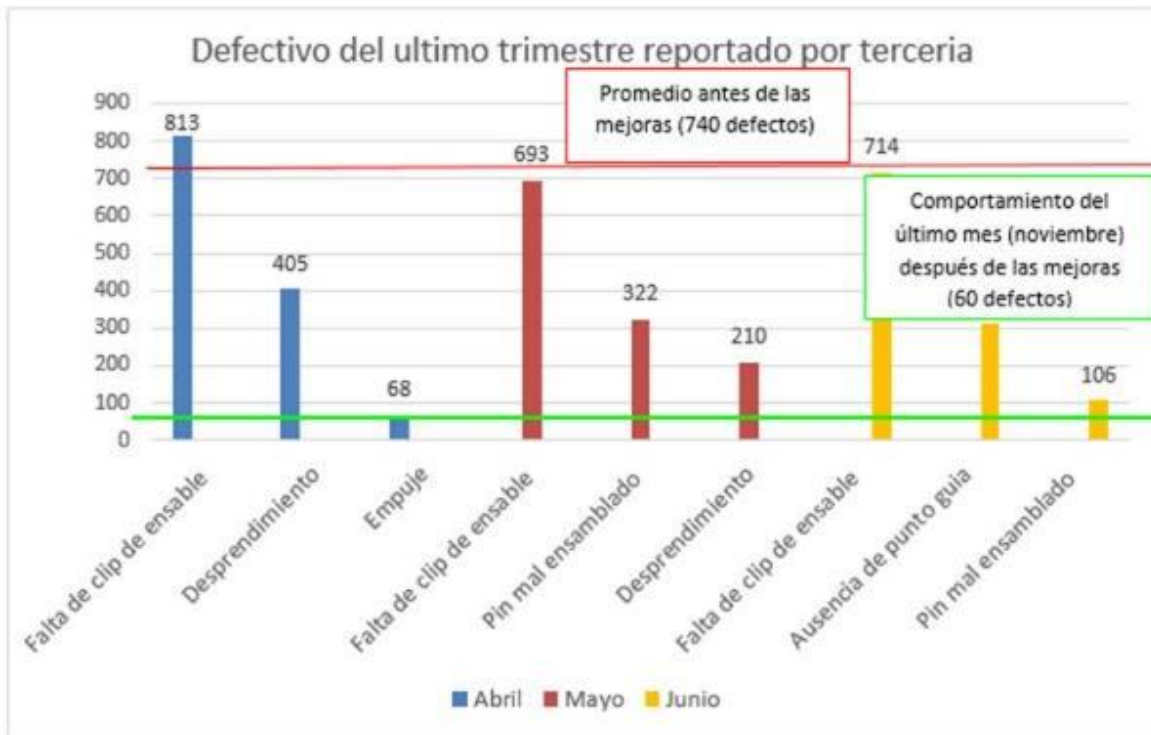
Figura 29. Diagrama de Pareto Hood Seal C520.

Respecto a la línea *Hood Seal* los resultados arrojados en el problema de falta de pin de ensamble nos muestra la disminución del defecto de un 92 %, ver Figura 29. De 740 defectuosos trimestrales se disminuyeron para noviembre a 60 piezas con defecto.

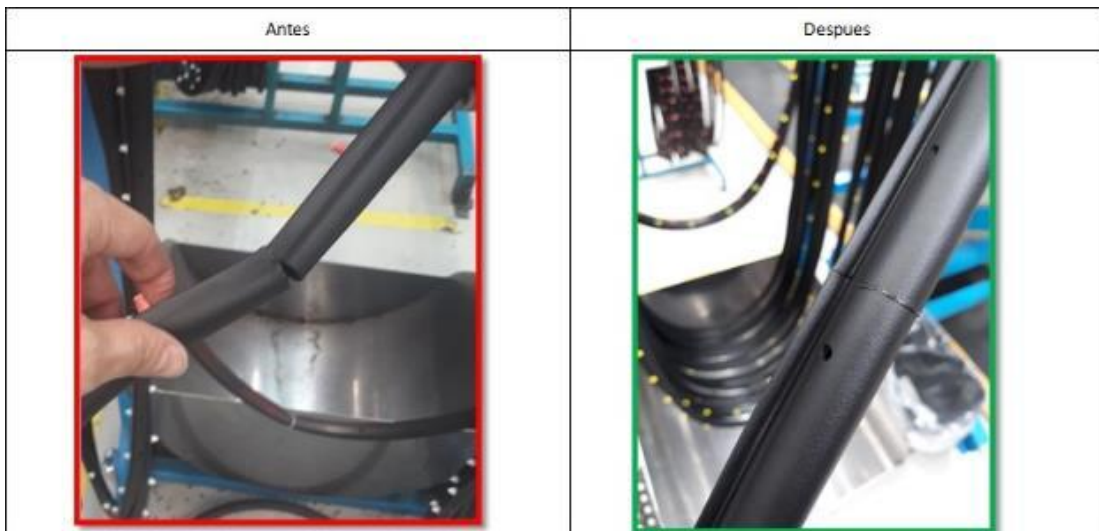
Figura 30. Resultados *Primary Seal C520*.

Con la ejecución del plan de trabajo se logró (i) reducir en un 95% la reincidencia de condición de desprendimiento en las piezas en *Primary Seal*, (ii) disminuir el defecto en *Liftgate Seal* en un 94% y (iii) disminución de la falta de pin de ensamble en *Hood Seal* en un 92%, ver Figuras 30, 31 y 32.

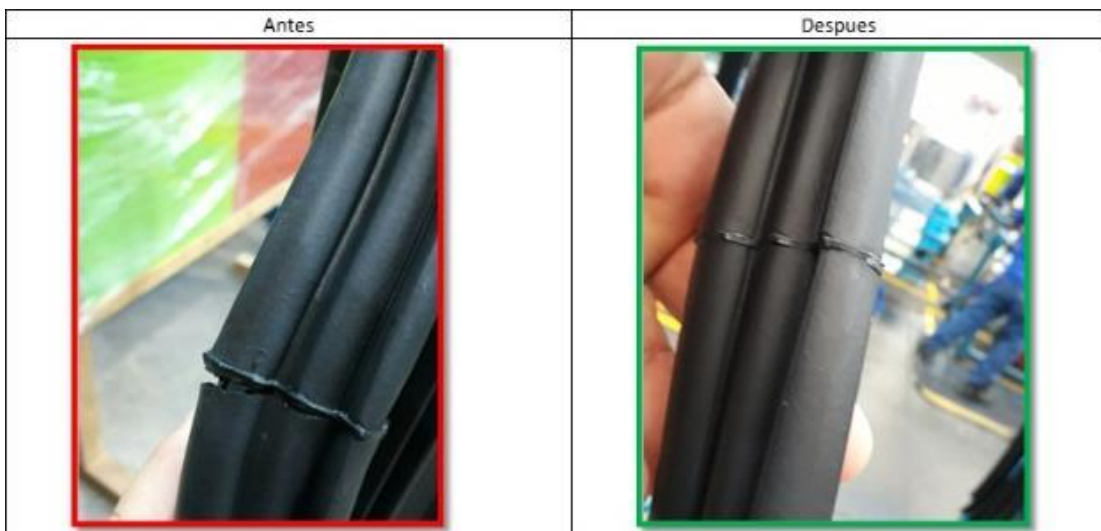
Figura 31. Resultados *Liftgate Seal C520*.

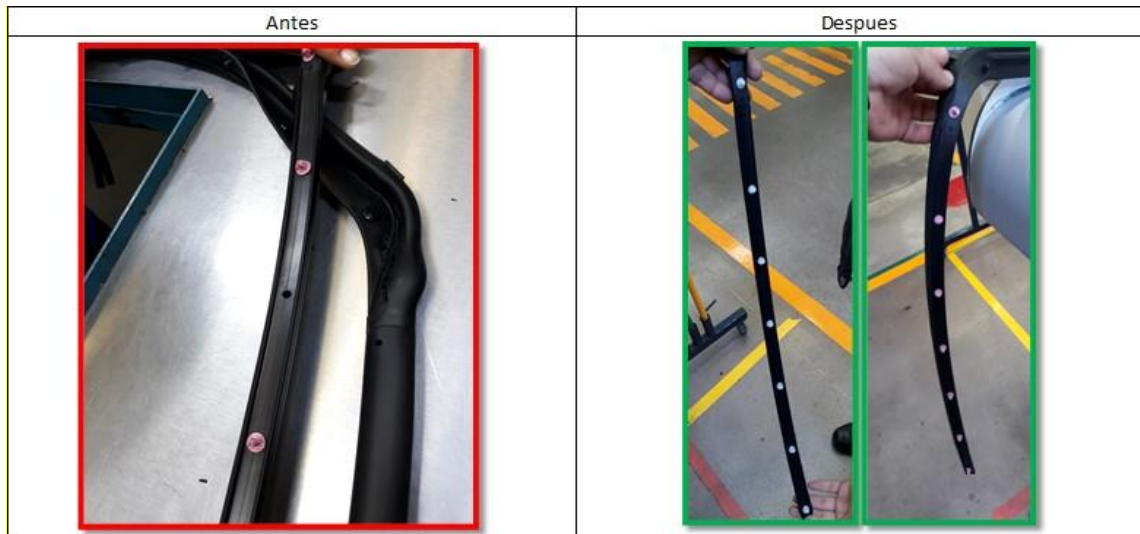
Figura 32. Resultados Hood Seal C520.

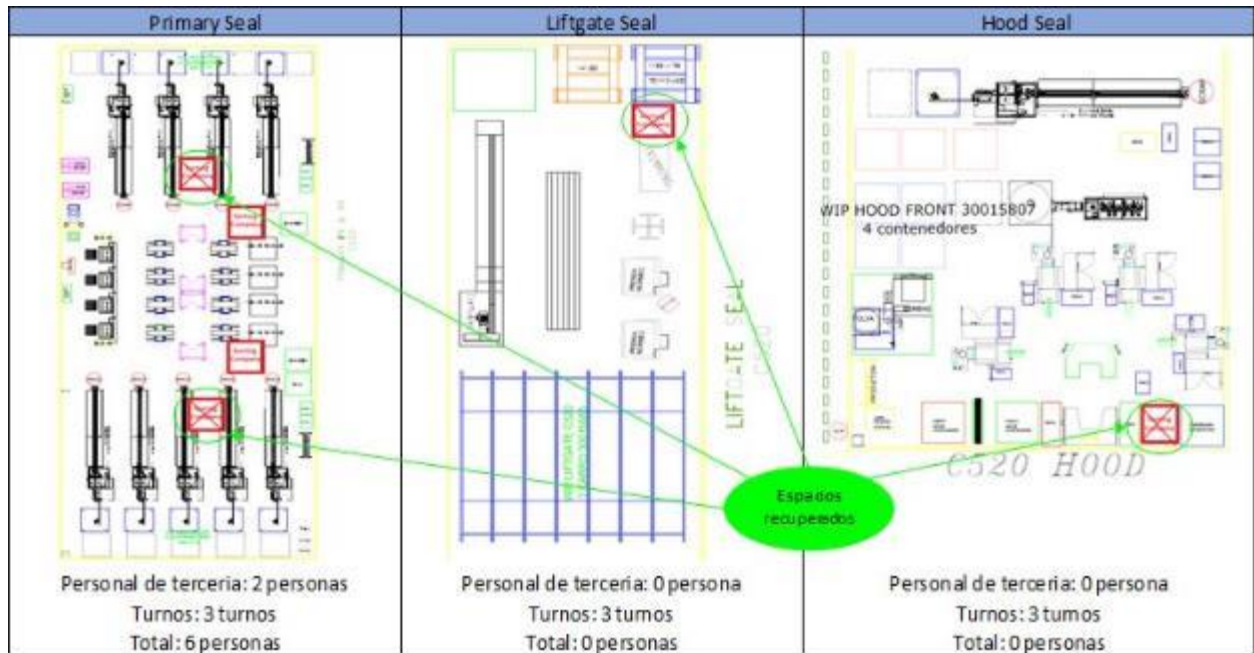
En la Figura 33 se muestra el nuevo lay out generado sin la presencia de Tercería.

Figura 33. Lay Out actual C520.

Con la aplicación *execute plan work* se obtuvo una reducción de la presencia de la compañía de Tercería. En *Primary Seal* se redujo de 4 a solo 2 personas de Tercería por cada turno, en *Liftgate Seal* y *Hood Seal* se eliminó la presencia de Tercería. Esto representa un ahorro de infraestructura de 6 m². Además, se lograron eliminar las áreas de trabajo que requería tercería para su operación.

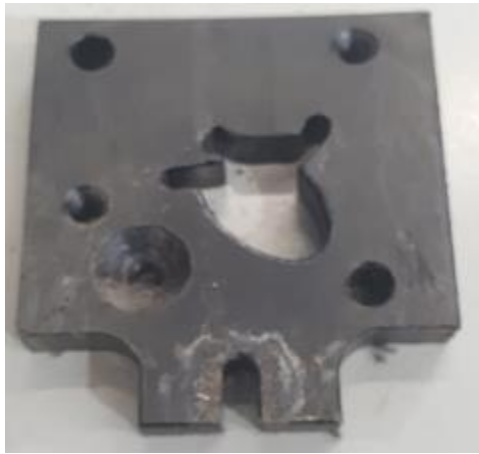
Figura 38. Guía de entrada

- Guía de entrada Figura 38 y guía de inserción de pin Figura 39. Con la implementación de estas guías se evita que la extrusión varíe en su posición de inserción y esto evita que la maquina clipera no coloque algún pin, están diseñadas para que la posición de la extrusión no pueda ser colocada de manera incorrecta, de esta manera el perfil no tiene movimiento a los lados y el pin es colocado correctamente.

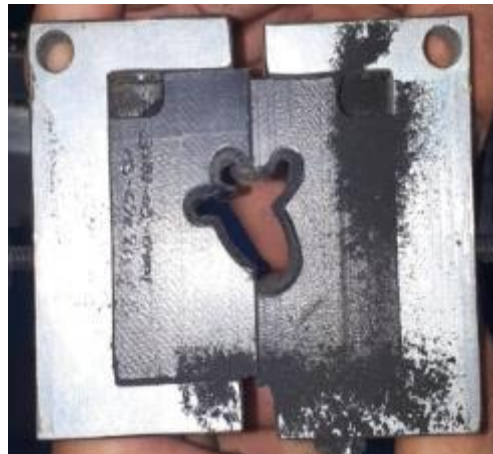
Figura 39. Guía de inserción de pin

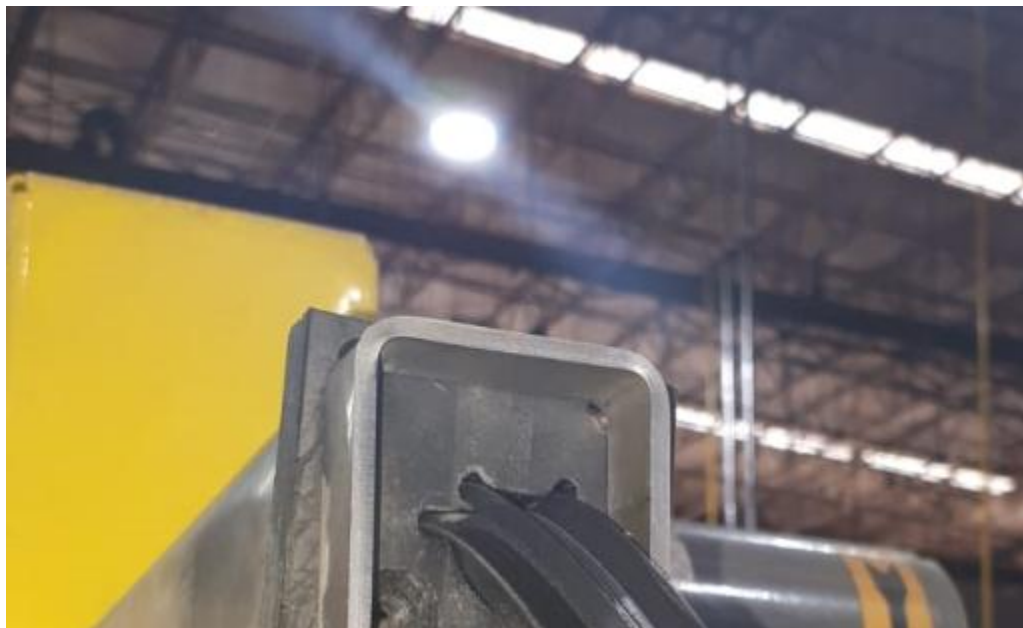
Figura 40. Guías para perfil en maquina clipera

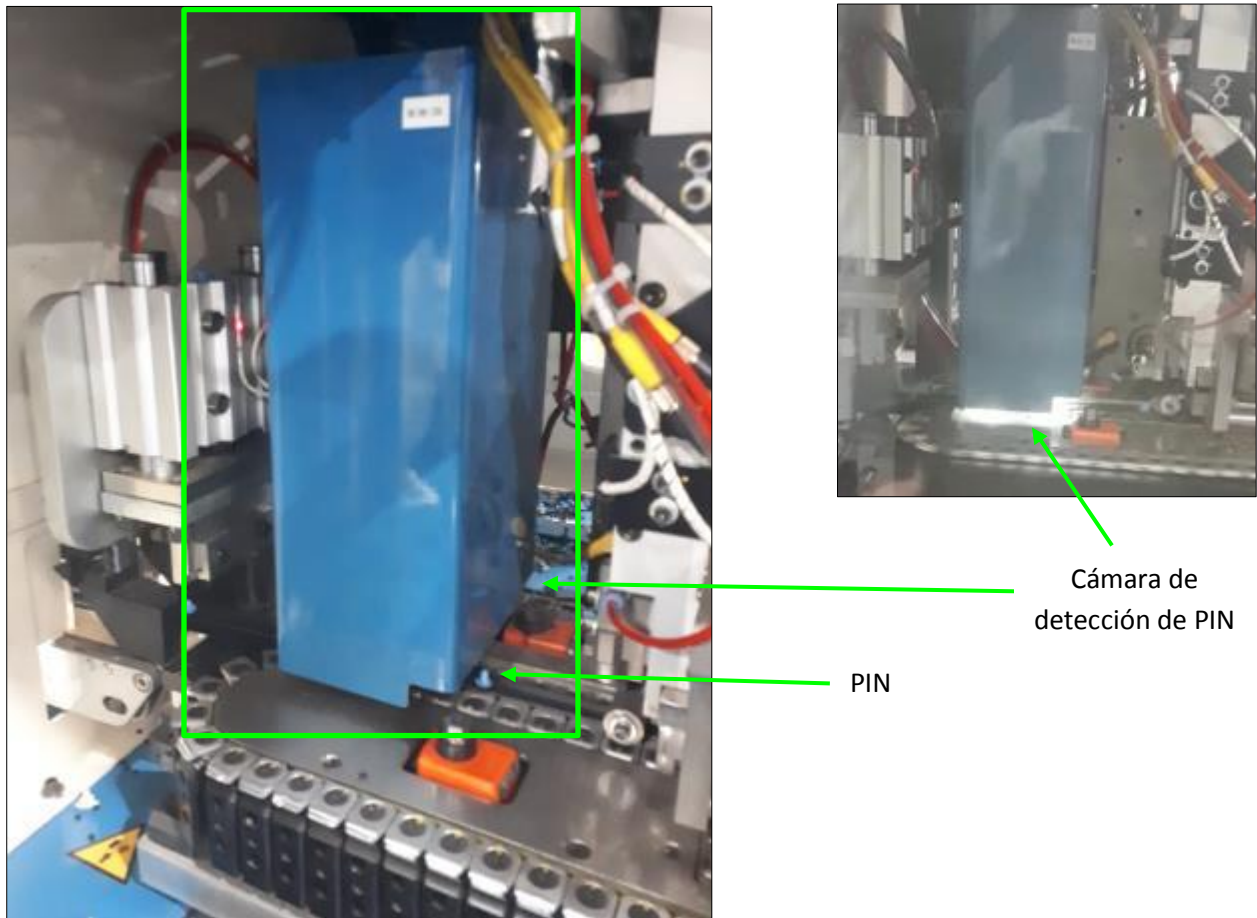
- Cámara de visión. El funcionamiento de esta cámara es básicamente el inspeccionar; presencia de pin, colocación de pin, distancia entre pines y longitud total de la pieza, ver Figura 41.

El programa cargado en la cámara tiene como función contabilizar los pines y verificar su presencia y correcta colocación.

Figura 41. Sistema de visión clipera

Este sistema de visión se verifica en la hoja de arranque cada arranque de turno o cada de que se realice algún ajuste.
